# Evaluering av brannen i BASA-Huset, Tønsberg

SP Fire Research AS

| <b>PROSJEKTNR.</b><br>20022-5 | | <b>ANTALLSIDER:</b><br>46 | |
| <b>RAPPORTNR.</b><br>A16 20022-5:1 | <b>GRADERING</b><br>Åpen | <b>GRADERING DENNE SIDE</b><br>Åpen | |

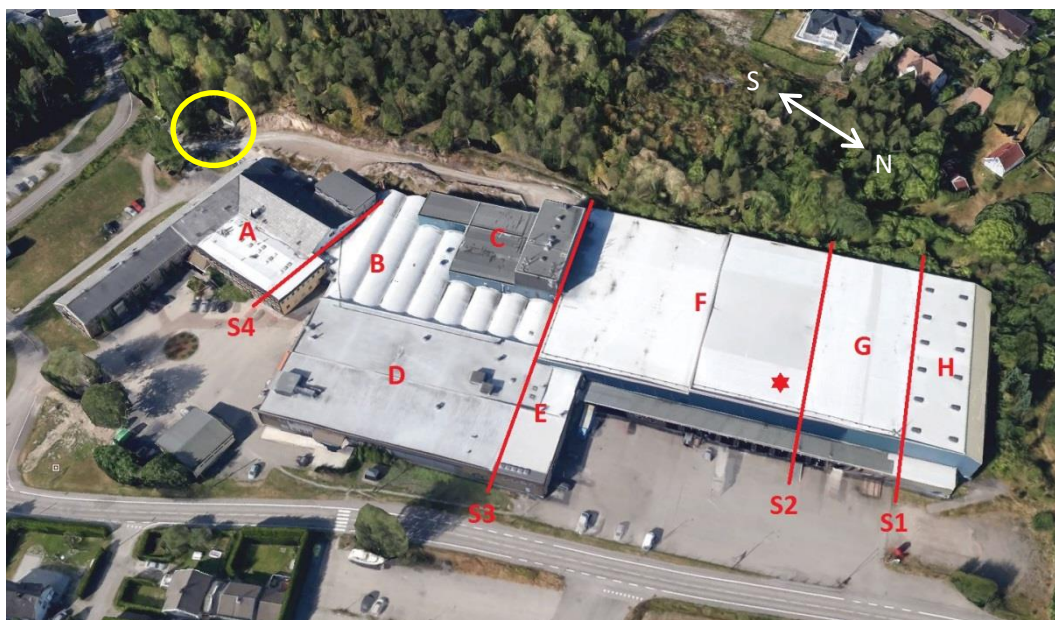
**Figur 2-1** Oversiktsfoto av bygningen. Bokstavene A – H er seksjoner som det er referert til i Tabell 2-1. Streker med notering S1 – S4 er brannskiller. Stjerne markerer antatt arnested. Gul ring markerer vannreservoar. Figuren er laget på bakgrunn av informasjon fra brannvesenets evalueringsrapport [3].

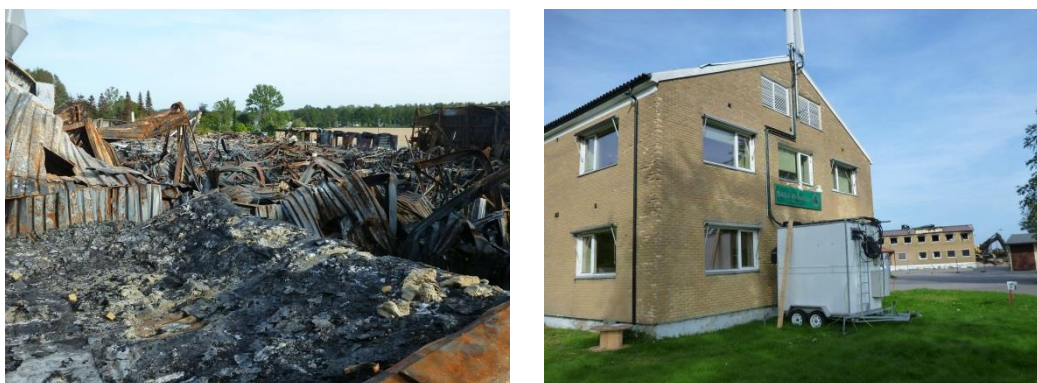
Skadeomfanget var stort. Det var bare kontordelen (merket A i Figur 2-2) som ble berget i brannen. Se Figur 2-3.

**Figur 2-3** Restene av BASA-Huset. Bildet til venstre er tatt mot nord fra baksiden av bygningen, og portene synes i bakkant av bildet. Bildet til høyre viser kontorbygget, og i bakgrunnen ses en gravemaskin i ferd med å rydde branntomten (Foto: SP Fire Research under befaringsen 2015-09-10).

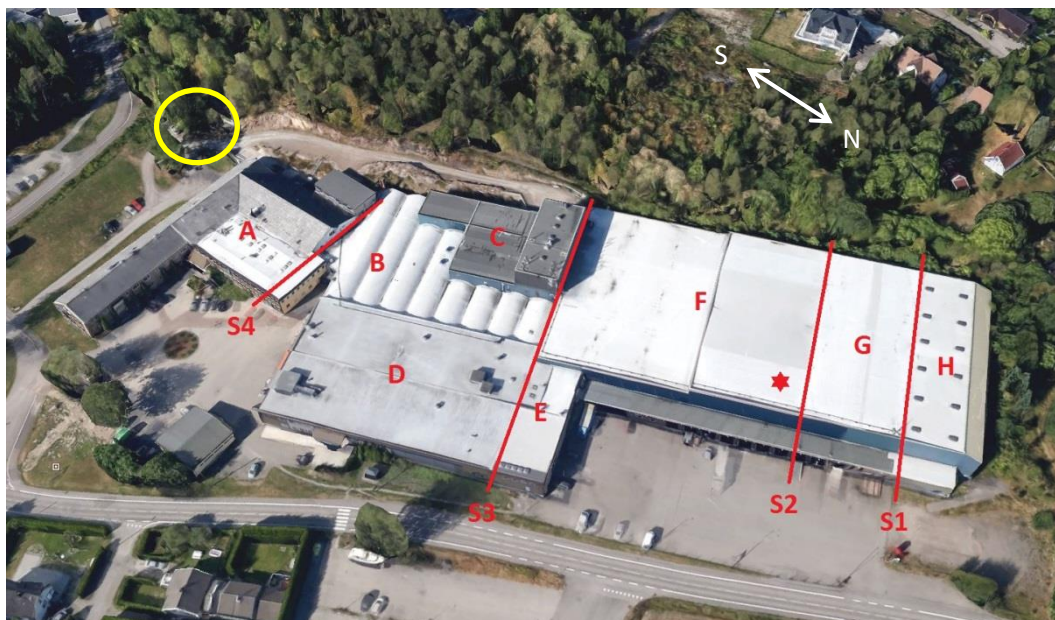
I følge brannvesenet var BASA-Huset seksjonert i 4 deler, adskilt av brannvegger. Disse er vist i Figur 4-1 og markert S1 – S4. Vi har ikke lyktes i å verifisere disse opplysningene med informasjon fra byggesaksdokumenter. Det er også uklart hvilken brannklasse disse veggene hadde, men hvis regelverket (Byggeforskrift 1985) har vært oppfylt, skulle bærende hovedsystem og sekundære bærende deler minimum tilfredsstillende klasse A 10 eller B 30. A 10 betyr at konstruksjonen er oppført i ubrennbare materialer, og har dokumentert 10 minutters brannmotstand. B 30 betyr at konstruksjonen er oppført i brennbare materialer, og har dokumentert brannmotstand i 30 minutter. Ikke-bærende branncellebegrensende bygningsdeler skulle minimum tilfredsstillende klasse B 30.

Fra informasjon fra eier og en brannteknisk tilstandsanalyse fra 2013 fremgår det at det i tillegg fantes ytterligere brannskiller i kontordelen (merket A på Figur 4-1). Brannen ble stoppet før den berørte kontordelen, derfor er disse ikke nærmere beskrevet her. I tillegg skal skille S3 ikke ha vært en helt rett linje som vist i Figur 4-1.

**Figur 4-1** Oversiktsfoto av bygningen. Figuren er laget på bakgrunn av informasjon fra brannvesenets evalueringsrapport, og er den samme som er presentert i Figur 2-1.

Da SABA hadde tilhold i bygget, hadde de produksjonsprosesser som avga en del varme i område B (se Figur 4-1) Overskuddsvarmen ble transportert gjennom ventilasjonsrør gjennom brannvegg S3 og videre ut i kaldlageret (F) for å varme opp dette. Flere informanter peker på at disse rørene ble plukket ned og fjernet etter at nåværende eier tok over bygget, og at de gjenværende hullene i brannveggen innledningsvis ikke ble tilstrekkelig tettet. Disse avvikene bekreftes i den branntekniske tilstandsanalysen fra 2013. Vaktmesteren skal ha startet arbeidet med tetting av noen av hullene og eier har senere benyttet seg av leverandør av branntekniske løsninger for å ferdigstille arbeidet. Det er ikke kjent hvorvidt dette firmaet har kontrollert de gjennomføringer som vaktmesteren har tettet, og det er usikkert hvorvidt alle avvikene ble utbedret.
