**Gransking av storbrann i Trondheim 7 desember 2002**

Ragnar Wighus, Eva Andersson, Ulf Danielsen, Kjell Schmidt  
Pedersen, Jan P Stensaas

Statens bygningstekniske etat

| RAPPORTNR.<br><b>NBL A03108</b> | GRADERING<br><b>Åpen</b> | OPPDRAGSGIVERS REF.<br><b>Terje Maagerø</b> | |

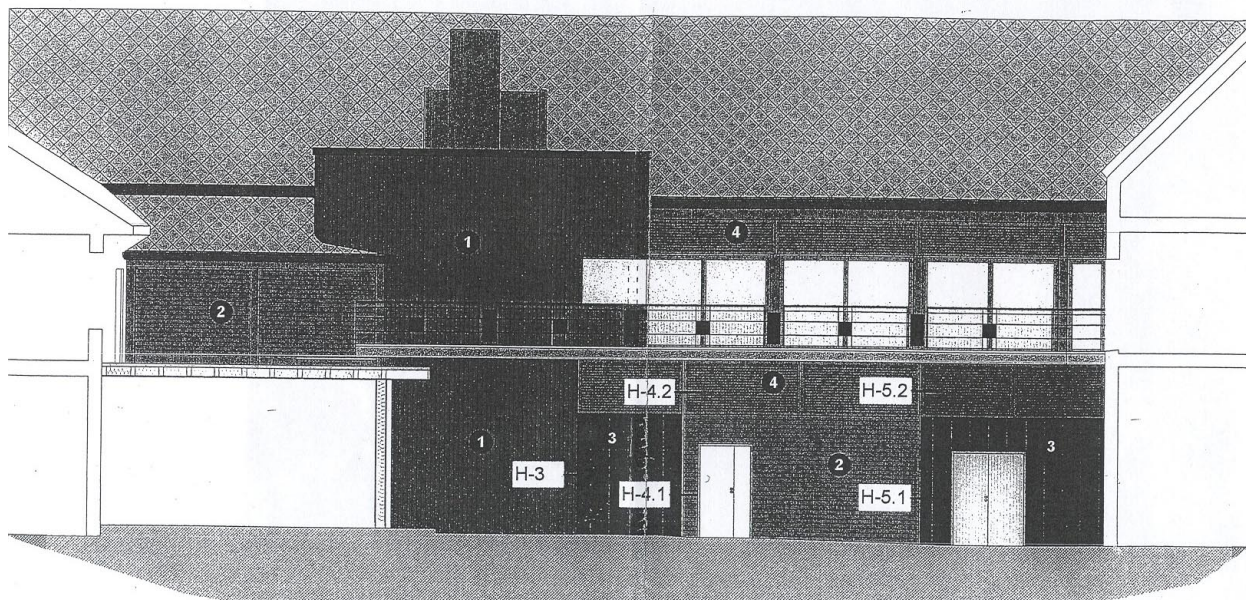
Gjennom ombygging og omgjøring av uteservering i bakgården til Nordre gate 11 var det blitt et rom omkring ventilasjonsanlegget på taket over kjøkkenet til *News/Ricks*. Dette rommet var blitt bygget dels for værbeskyttelse av anlegget, og etterhvert ble det utført som en del av hva arkitekten betegnet som en "bakgårdskulisse". Hele ventilasjonsrommet var bygget av tre. Aggregatene var hevet fra kjøkkentakets med en rampe, sannsynligvis av trebjelker, og det var lagt et innvendig gulv av sponplater rundt aggregatene for å kunne utføre service og vedlikeholdsarbeid. Veggene var oppført i tre, med spiler i felt i fasade mot bakgårdsterassen for å få til kjøling av aggregatene. Det var også tegnet inn et felt med spiler inn mot uteserveringen, vendt i retning mot Thomas Angells gate. Skisse av dette, mottatt av arkitekten for den seneste delen av utbyggingen i bakgården, er gjengitt i figur 2.

*Figur 2. Skisse av "Bakgårdskulisse" som viser fronten av ventilasjonsrommet (2) og oppbygging av området rundt ventilasjonskanaler og anlegg oppe på tak av ventilasjonsrommet (1).*

Taket over ventilasjonsaggregatene var også av tre, sannsynligvis dekket med asfaltapp.

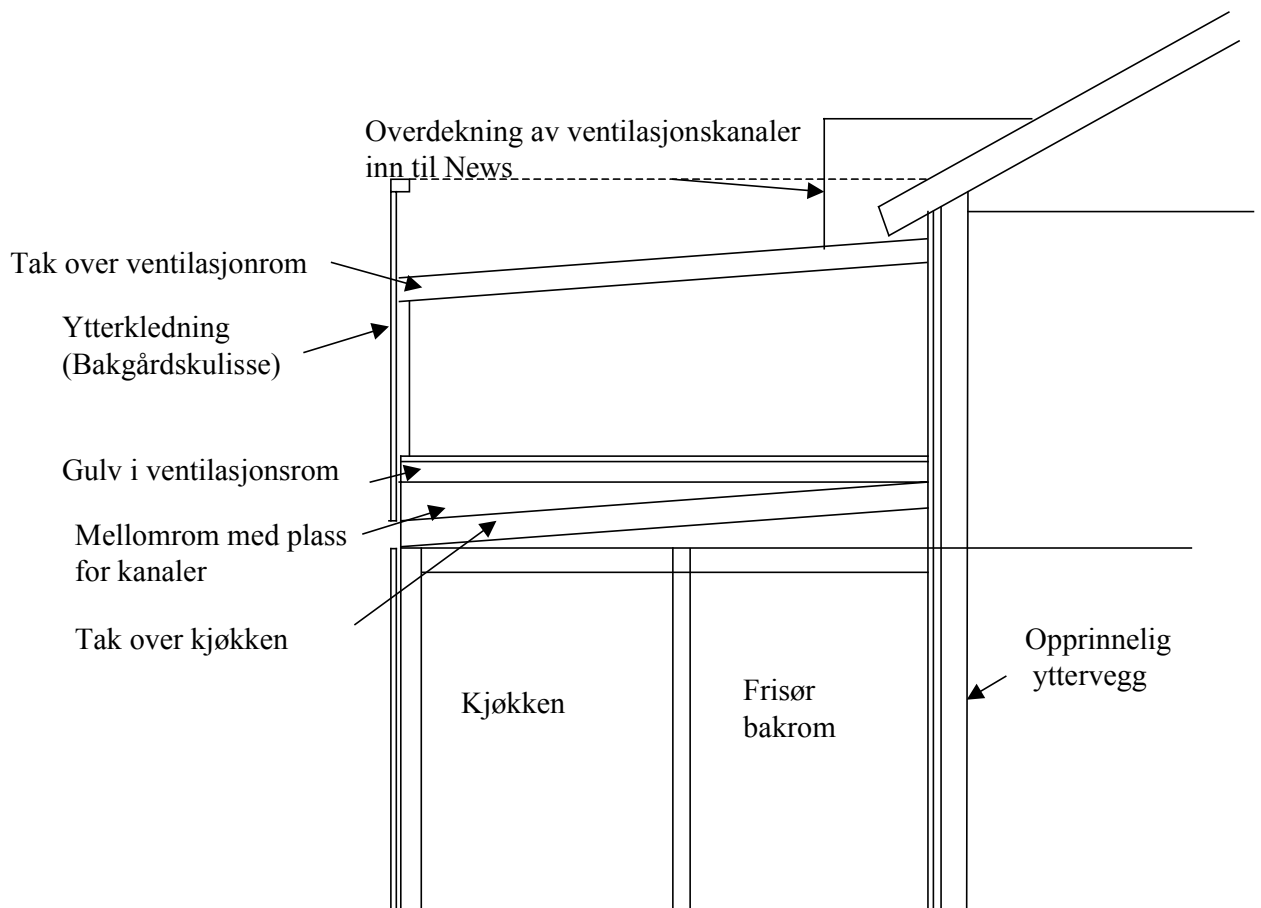
Ved brann innvendig i ventilasjonskanal fra kjøkkenhette, er det sannsynlig at det kan ha ført til antennelse i treverk i nærheten av kanalene, mest sannsynlig ved gjennomføringen mellom kjøkken under sponplategulvet. Dersom det var isolert kanal i dette området kan isolasjonen inneholde frityrolje-avsetning som kan antennes ved oppvarming. Selvantennelsetemperaturen for treverk og for olje i isolasjonsmateriale er langt under den temperatur som raskt kan oppstå ved brann inne i ventilasjonskanalen. Det kan også være mulig at temperaturen på kanalen på grunn av brannen i frityrgryta alene, kan føre til antennelse av materiale som ligger inntil kanalen, idet flammer nådde helt opp under avtrekkshette.

*Figur 3. Snitt av området rundt ventilasjonsrommet i bakgården Nordre gate 11. Skissen er tegnet på bakgrunn av ufullstendige byggetegninger og opplysninger fra personer som har vært involvert i ombyggingen.*

Før brannen i frityrgryta var slokket, enten ved utbrenning eller på grunn av utløst sprinkleranlegg i kjøkkenet, hadde brannen spredd seg inn i ventilasjonsrommet. En mulig spredningsvei utenfor ventilasjonskanalen kan være mellom avtrekkshetta på kjøkkenet og kjøkkenveggen. Det er sannsynlig at stålpanelet mot vegg bak frityrgryta sluttet før tak og at det var en spalte mellom hetta og veggen. Denne veggen kan ha hatt overflate som kan ta fyr i den perioden brannen i frityrgryta varte. Konstruksjonen av avtrekkshetta fører til at røyk og flammer tvinges ut på siden av hetta, idet det heller ikke var sannsynlig at dette avtrekket var igangsatt. I tillegg kan sløkkeforsøket med håndslucker ha ført til sprut av frityrolje opp langs bakveggen og ytterligere økt muligheten for brannspredning langs denne veggen. Røykdykkerne fra Bil 111 har sagt at de så gnister eller glør fra hetta eller bakom hetta, og de brukte et pulver håndslukkeapparat som de spylte opp imot stedet der glørne/gnistene kom.

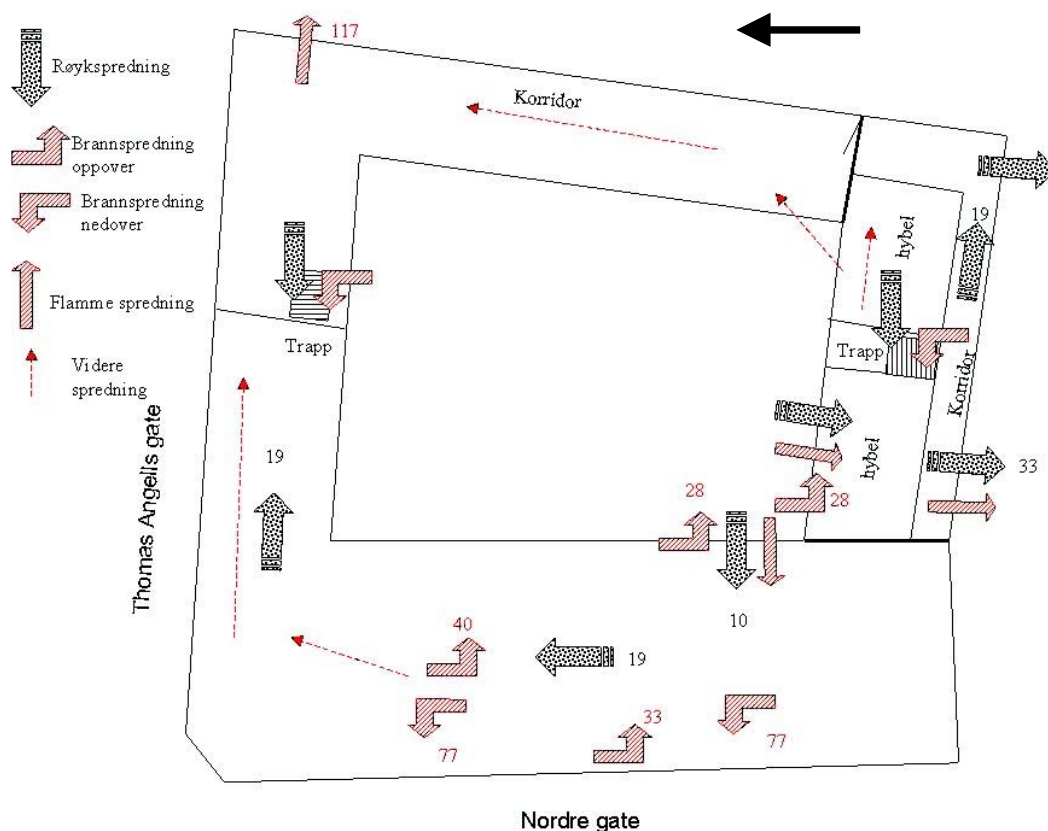
Brannen spredte seg fra ventilasjonsrommet til loft i Nordre gate 11, og omtrent samtidig inn i 2. etasje til trappegangen i *Nikita* og videre til andre deler av bygningen. I neste omgang passerte den skillet mellom Nordre gate 11 og Dronningens gate 14. Skisser som viser spredningsveier for brann og for røyk er vist i figur 4 til 7. Røde piler og tider angitt i rødt gjelder brannspredning. Sorte piler og tilhørende sorte tall står for røykspredning. Tallene er oppgitt i minutter etter antatt brannstart, kl 10.35 og korresponderer med tallene i tabell 3. En hake på pilen angir om spredning skjer oppover eller nedover. Pil uten hake angir spredning i samme plan. Dette vil i denne oppstillingen angi samme etasje. I øverste etasje angir pil oppover spredning over taknivå. I figur 4 til 6 er retning Nord til venstre i figuren, mot Thomas Angells gate.

Figur 4. Skisse av spredningsveier med angivelse av tid for observasjon av flammer og røyk i loftsnivå Nordre gate 11.

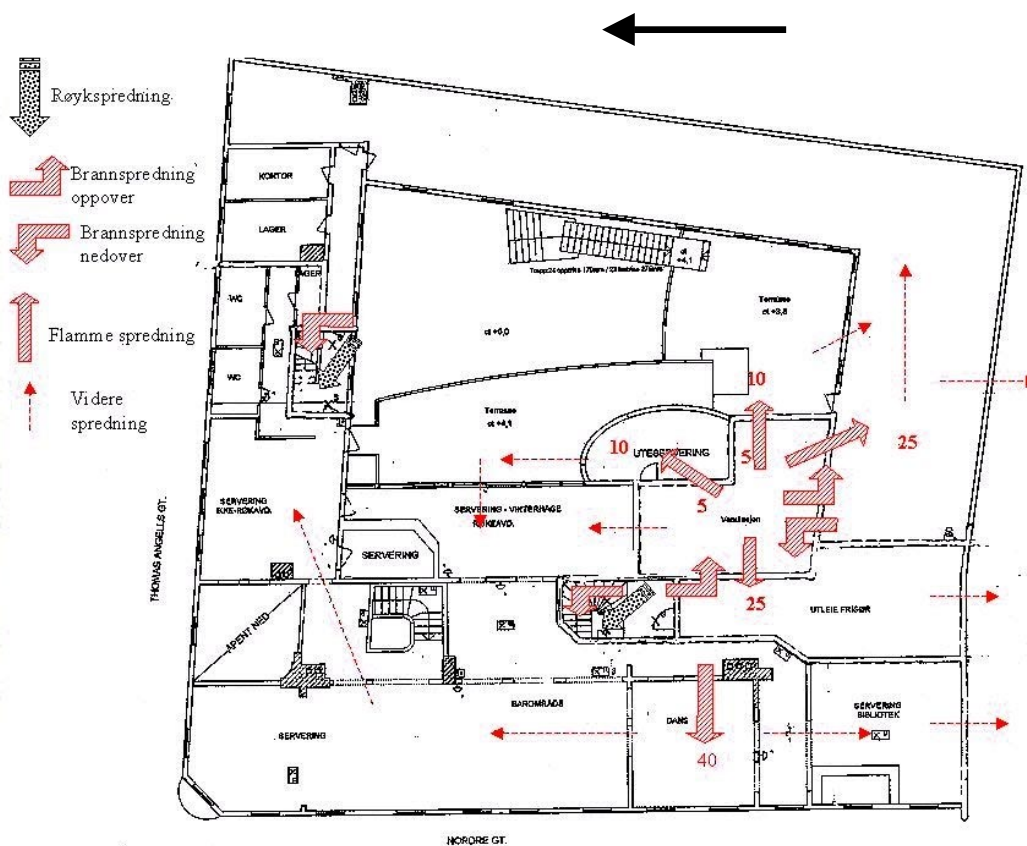
Figur 5. Skisse av spredningsveier med angivelse av tid for observasjon av flammer og røyk i 2. etasje Nordre gate 11.

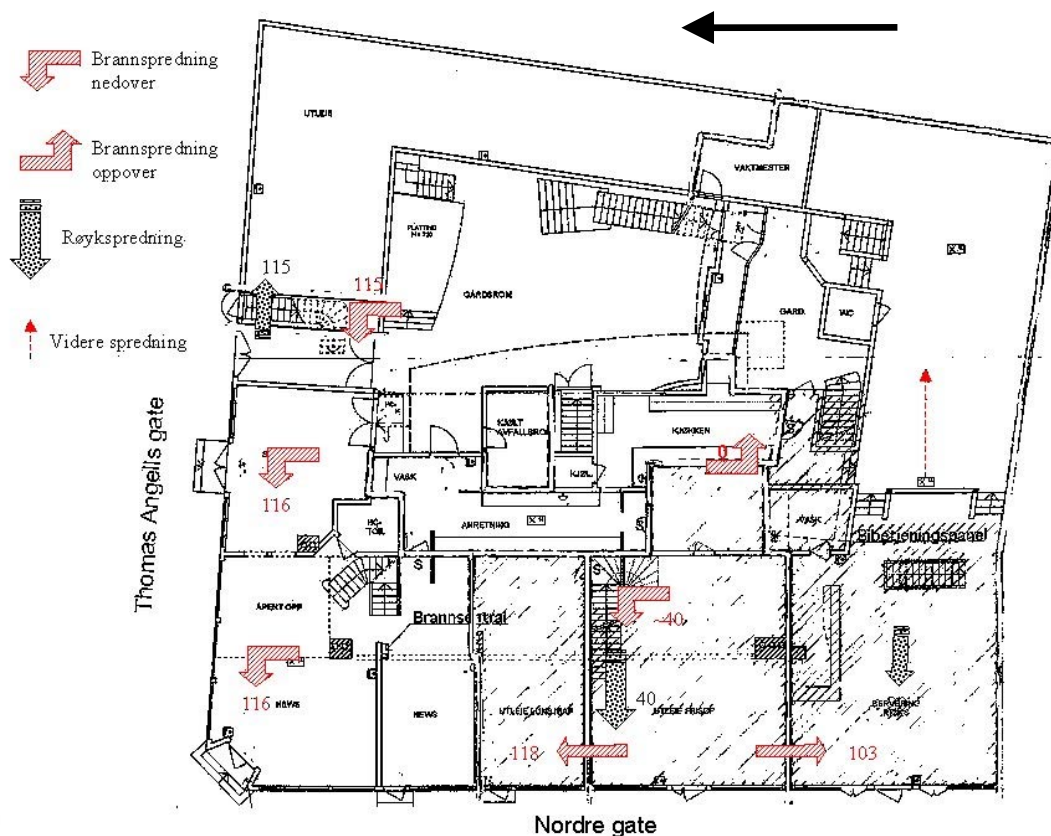
Figur 6. Skisse av spredningsveier med angivelse av tid for observasjon av flammer og røyk i 1. etasje Nordre gate 11.

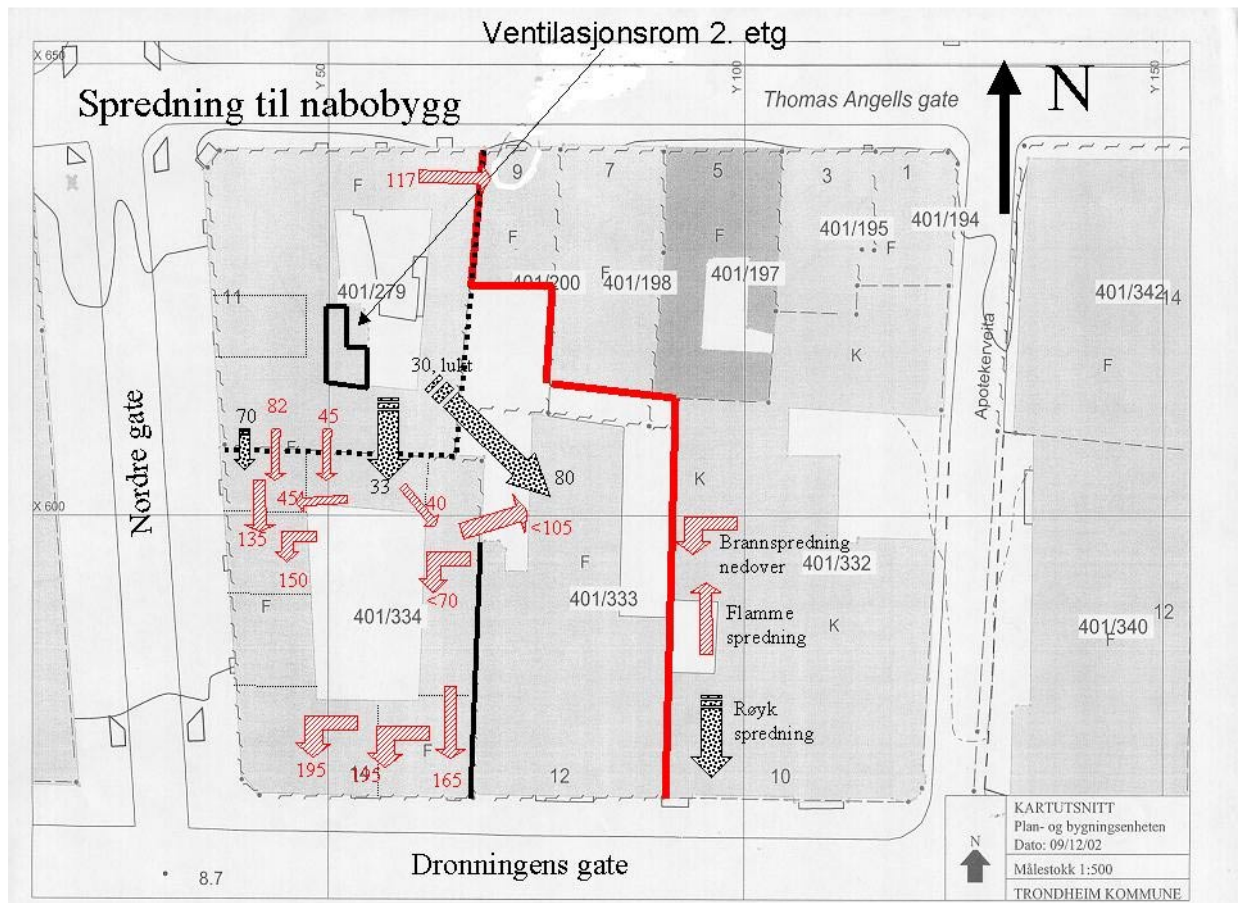
Figur 7. Skisse av spredningsveier med angivelse av tid for observasjon av flammer og røyk for de brannskadde bygningene

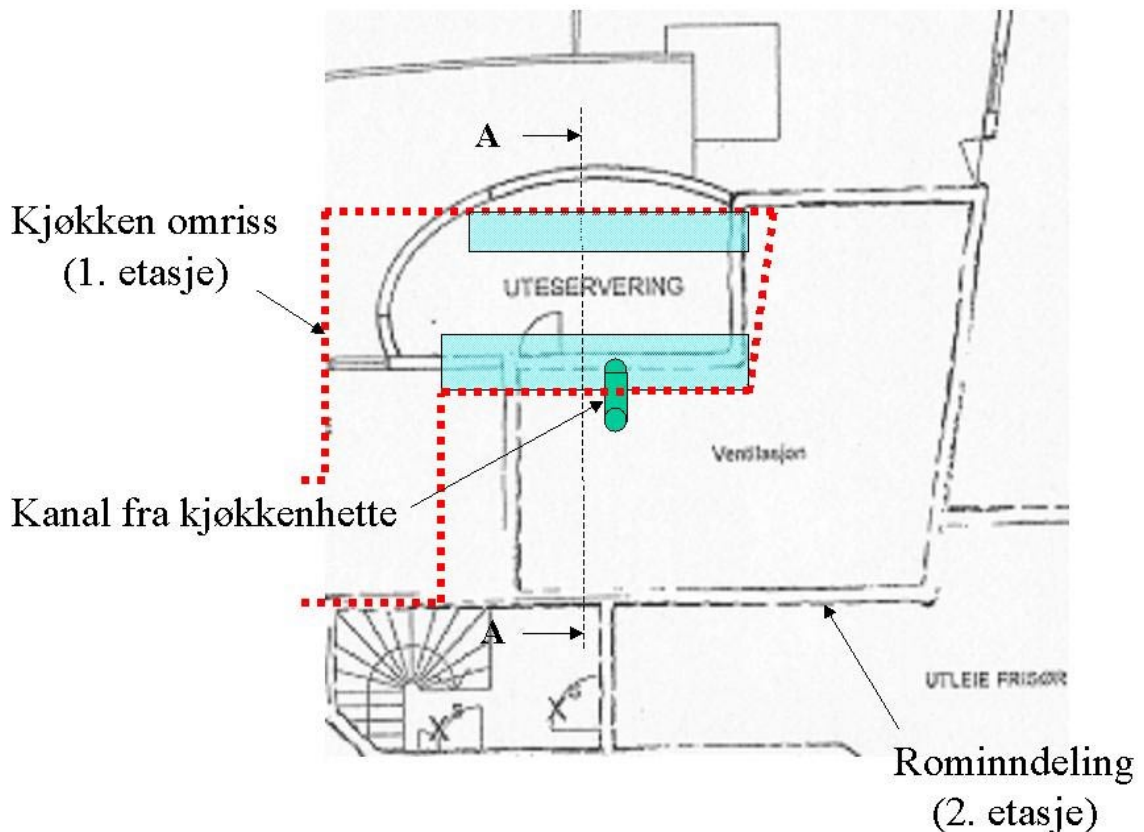
Figur 9. Detalj av ventilasjonsrom med omriss av kjøkken tegnet inn.

Dersom det skulle vært en rett vertikal kanal fra avtrekkshette på kjøkkenet ført helt opp over tak på ventilasjonsrommet er det bare et lite begrenset område som overlapper inne i det arealet som begrenser ventilasjonsrommet på de sist oppdaterte tegningene. I tilfelle dette var utført ville den vertikale kanalen ligge tett inntil vegg i ventilasjonsrommet.

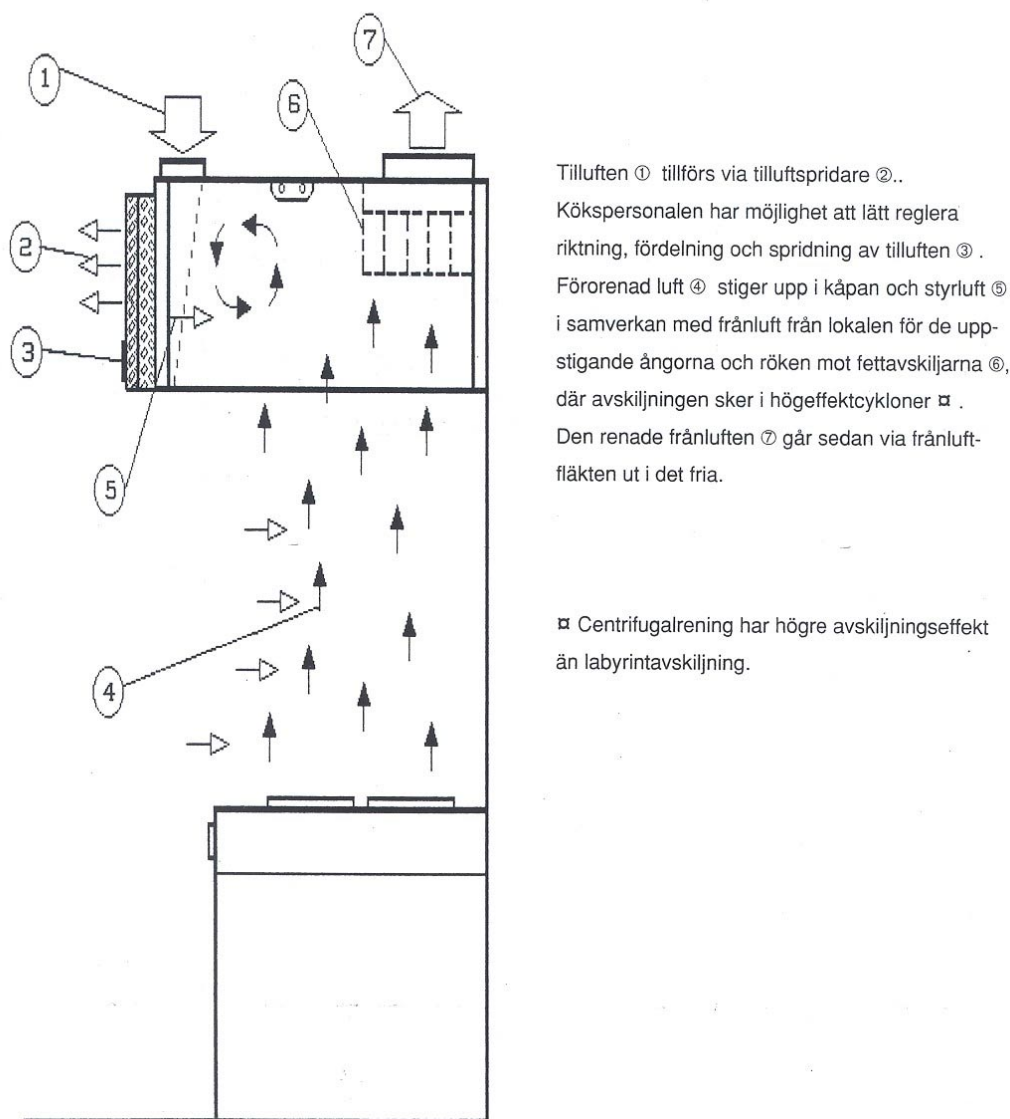
Det var for kjøkkenavtrekket på *News/Ricks* ingen tilgang til kanalene for innvendig inspeksjon eller rengjøring over avtrekksheita. Det er heller ikke noen service for denne delen av ventilasjonsanlegget, i motsetning til komfortventilasjonsanlegget for publikumsområdene, hvor støvfiltere skiftes hver 2. eller 3. måned. Siste dokumenterte service på komfortventilasjonsanlegget var 3 juli 2002.

Figur 10. Prinsippskisse av kjøkkenhette av den typen som var på kjøkken i *News/Ricks*.

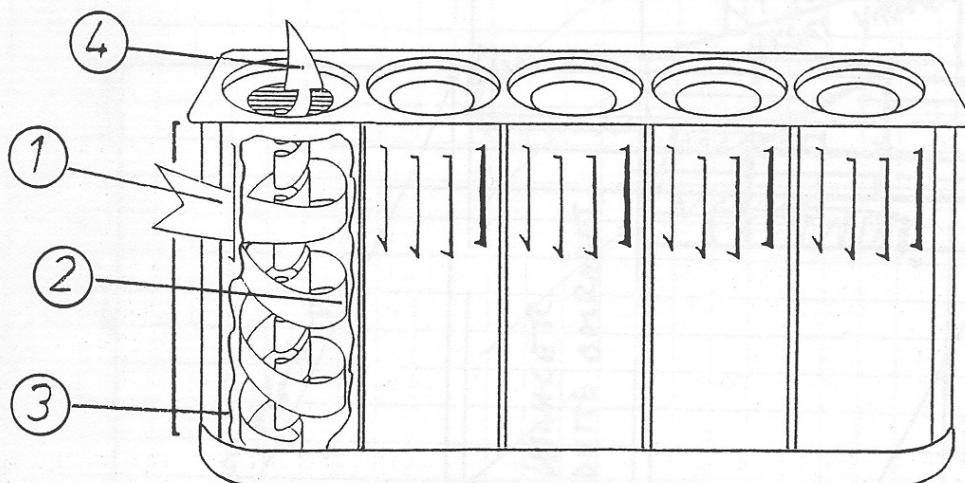
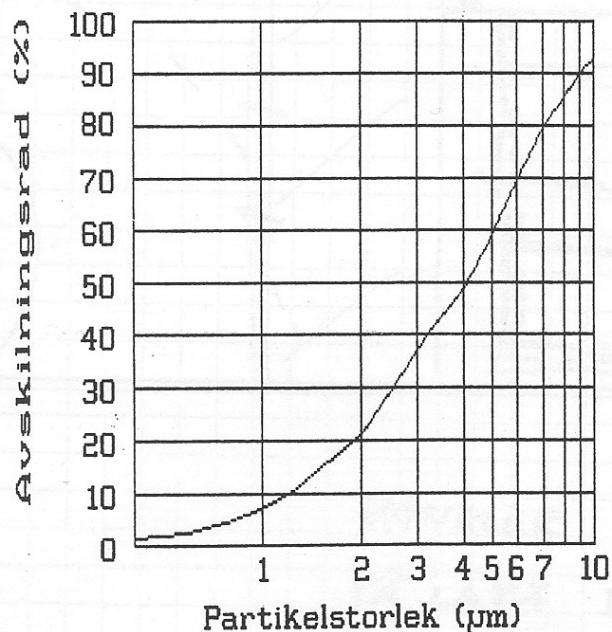
Avleiring av fett og støv innvendig i denne kanalen vil avhenge av hvor mye av fettene som skilles ut i sentrifugalutskilleren. Figur 11 viser effektiviteten fordelt på dråpestørrelser. For dråper større enn 10  $\mu\text{m}$ , det vil si 1/100 mm, utskilles ca 93%, mens for mindre dråper synker utskillings-effektiviteten. Fett i stekeos fra frityr og stekepanner oppstår ved avkjøling av fordampet fett, og vokser fra meget små dråper som samles om et kim, et støvkorn eller liknende til større dråper etter kollisjon med andre dråper. Dråper i størrelsen under 10  $\mu\text{m}$  vil forekomme og til og med være fremtredende rett over frityren. En andel av disse dråpene, ca 7% av de som er 10  $\mu\text{m}$  og en større del av de som er mindre, skilles altså ikke ut, men følger avsugsluften opp i ventilasjons-kanalen. Lenger oppholdstid fører til kollisjon mellom dråper og avkjøling fører til ytterligere

Figur 11. *Prinsippskisse av fettavskiller av den typen som var i avtrekkshetta på kjøkken i News/Ricks, med diagram som viser avskillingseffektivitet for ulike partikkelstørrelser.*
