| Rapportens tittel<br>Brannen ombord i Scandinavian Star. En vurdering<br>av ventilasjonsanleggets betydning i det tidlige<br>brannforløpet | Dato<br>1991-06-20 |
| Avdeling<br>NORGES BRANNTÉKNISKE LABORATORIUM | Prosjektnummer<br>251568 |

| Oppdragsgiver<br>Det skandinaviske granskingsutvalget/Oslo Politi-<br>kammer | Oppdr.givers ref.<br>Borchsenius/<br>Bjønnes |

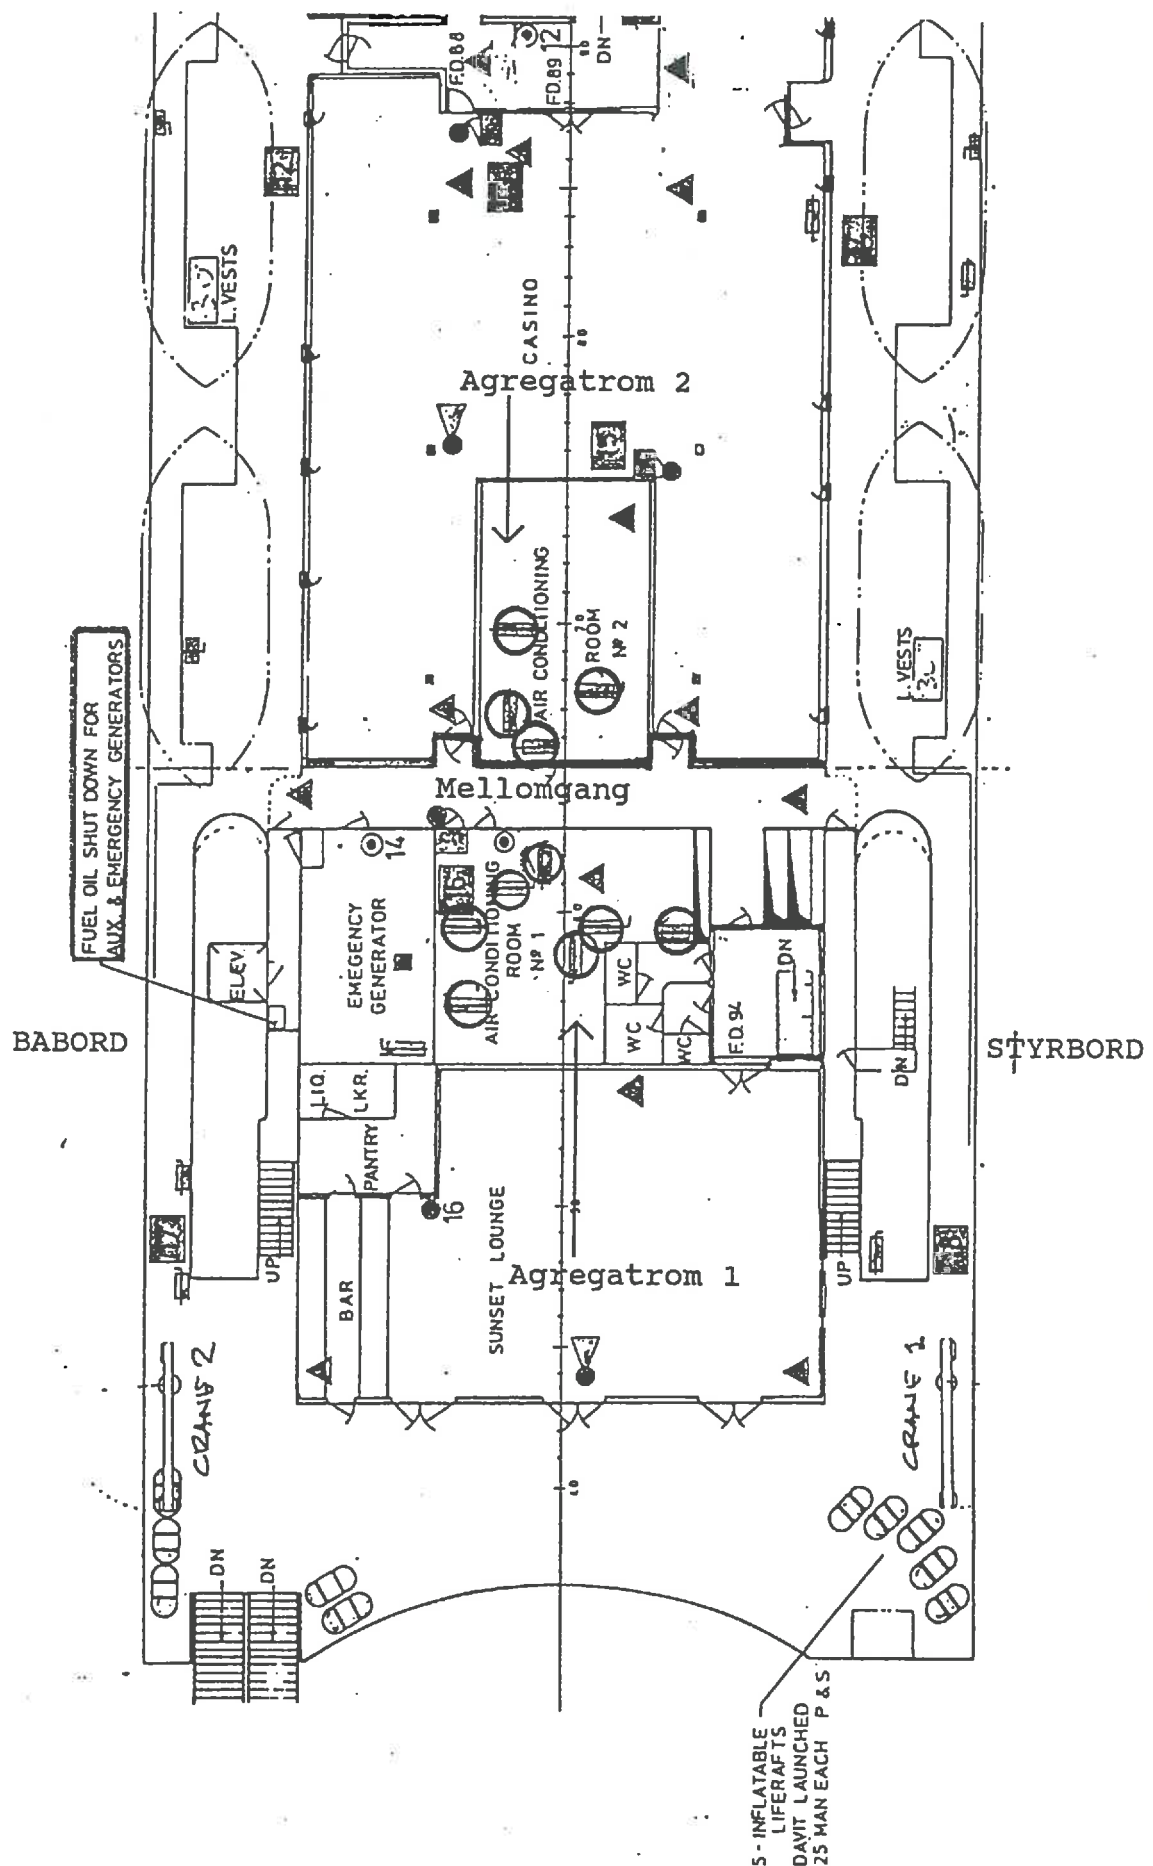
Avkaståpning i mellomgang mellom aggregatrom 1 og 2 har et stålplatedeksel som stenges manuelt og som er ment å ha funksjon som brannspjeld. Dette brannspjeldet har ikke vært stengt.

Luftinntak i mellomgangen mellom aggregatrom 1 og 2 har et ståldeksel tilsvarende det for aggregatrom 1. Ingen av disse brannspjeldene har vært stengt.

Fig.1: Agregatrom 1 og agregatrom 2, sunset deck.  
 ○ Indikerer plassering av manuelle brannspjeld.

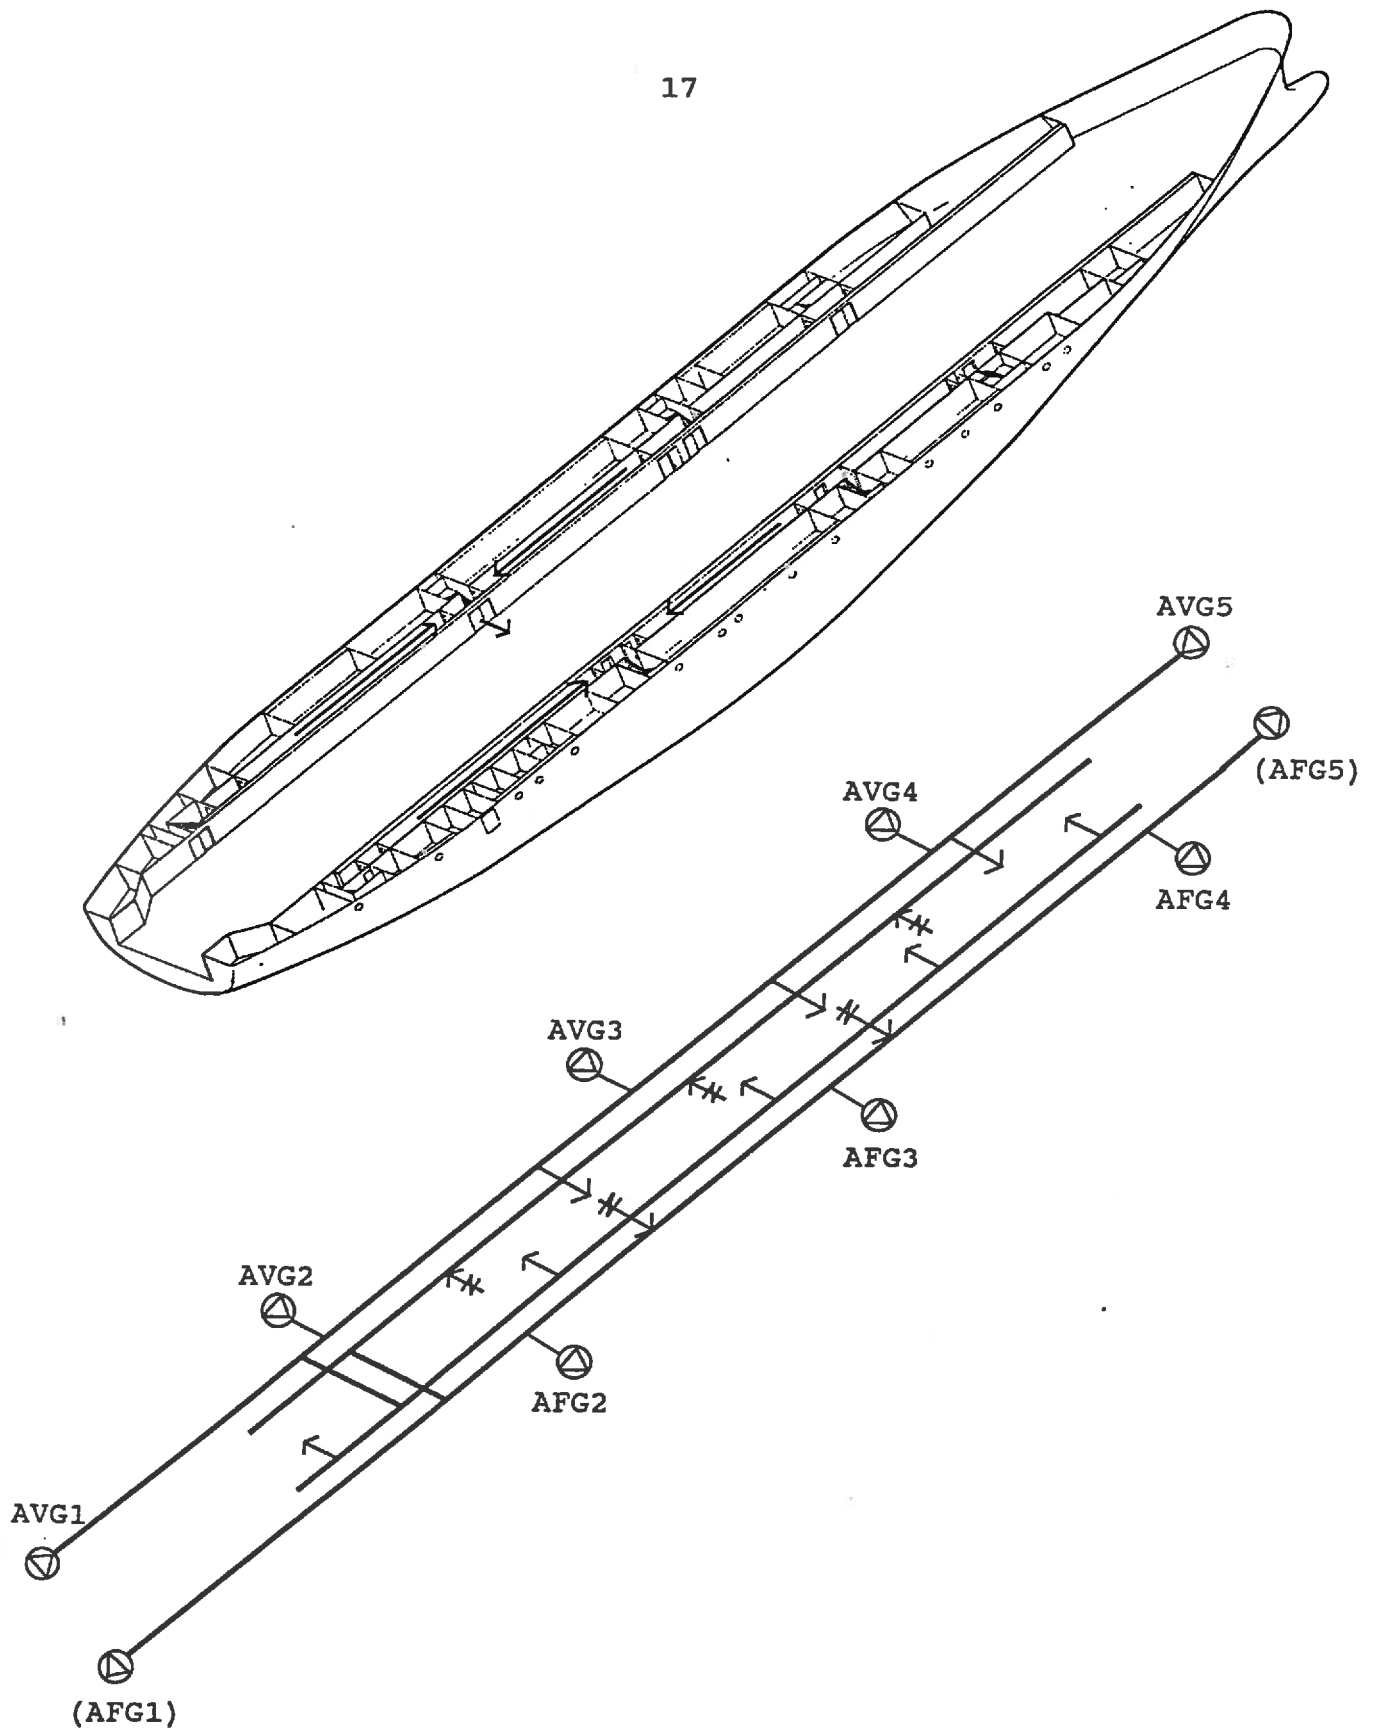
**Figur 3.** C-deck eller bildekk. Pilene indikerer hovedstrømningsretninger i tidsrommet før branndører stenges. Det mekaniske ventilasjonsanlegget er i normal drift. Betegnelser jfr. tabell 1.

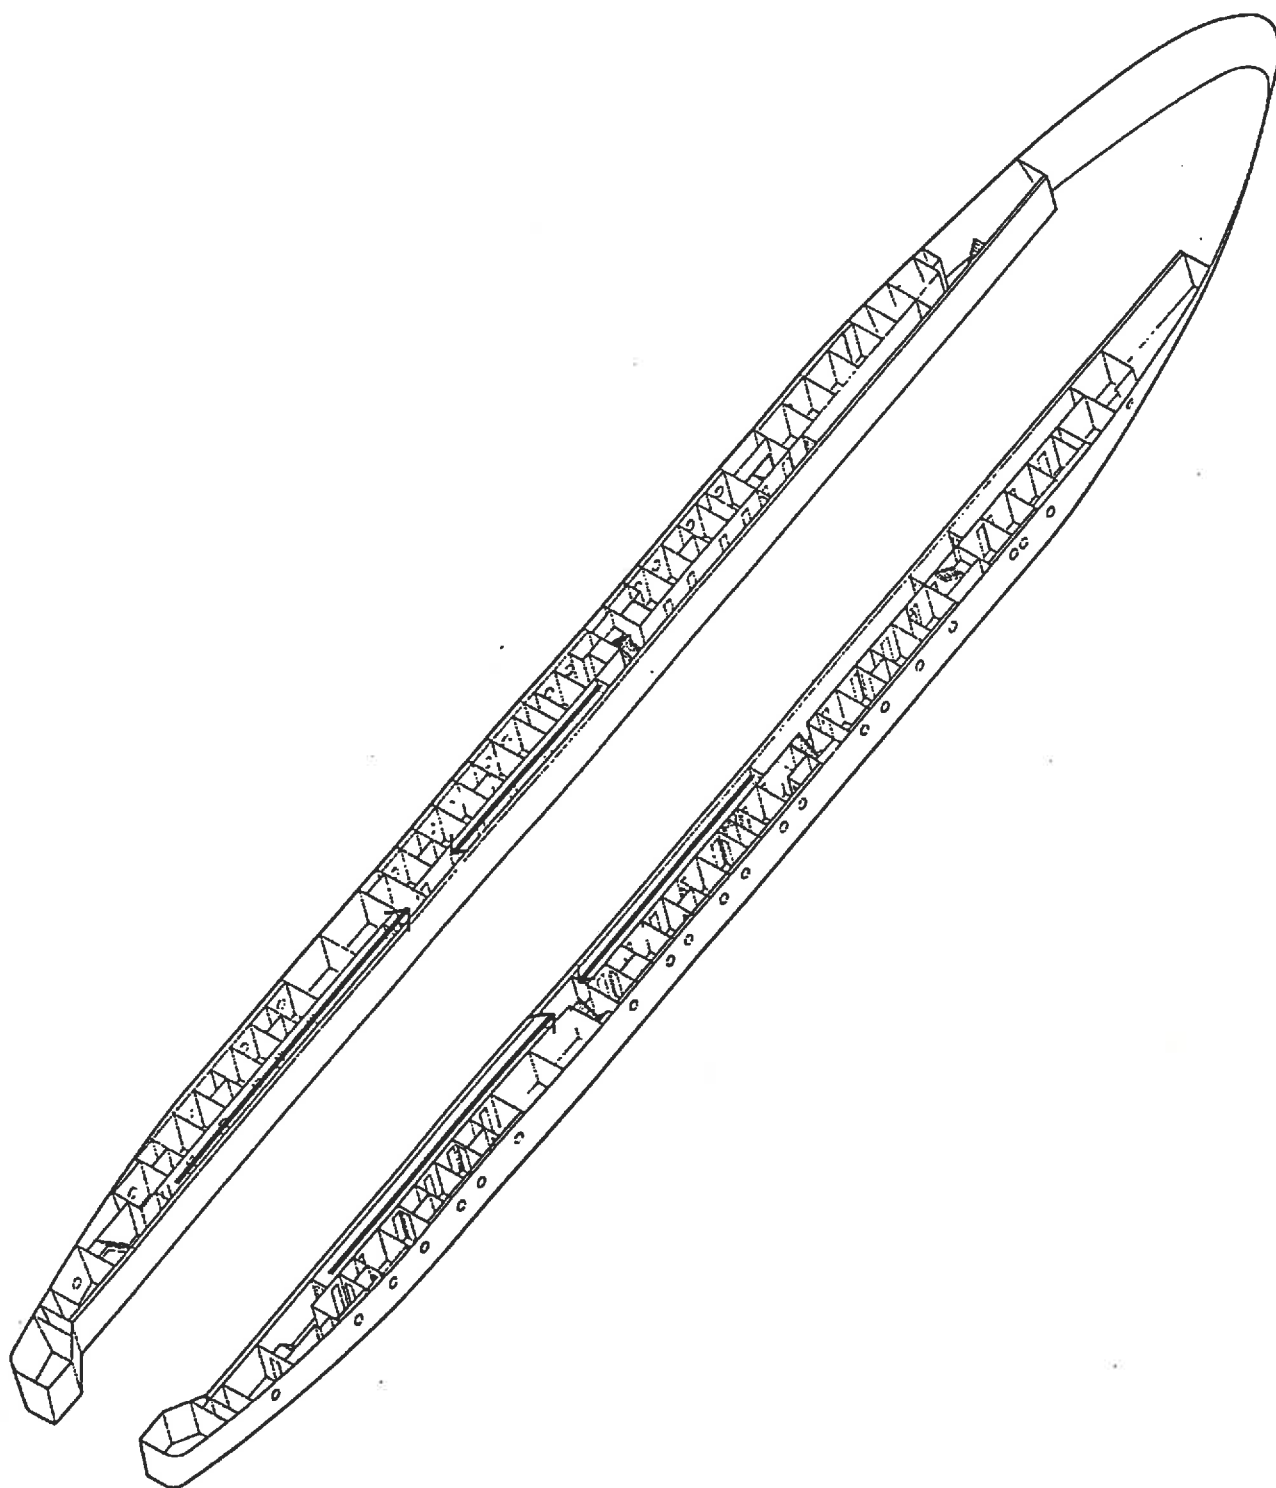
Fig. 4: Y-deck. Pilene indikerer hovedstrømningsretninger i tidsrommet før brannører stenges. Det mekaniske ventilasjonsanlegget er i normal drift.

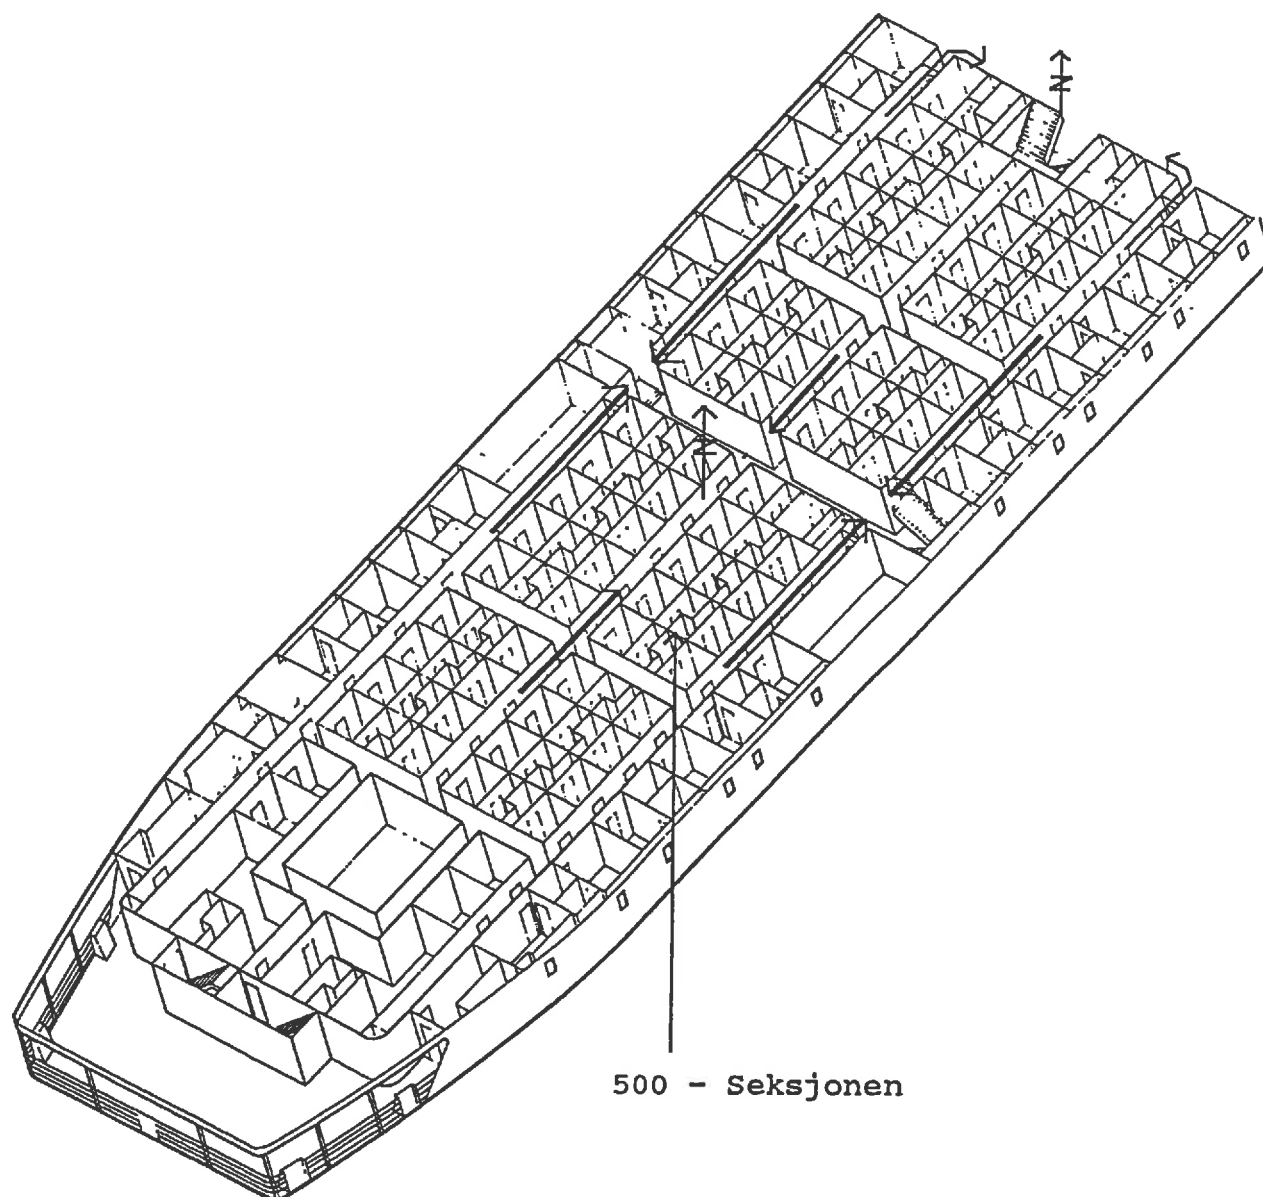
Fig. 5: Gulf-deck. Pilene indikerer hovedstrømningsretningen i tidsrommet før brannører stenges. Det mekaniske ventilasjonsanlegget er i normal drift.

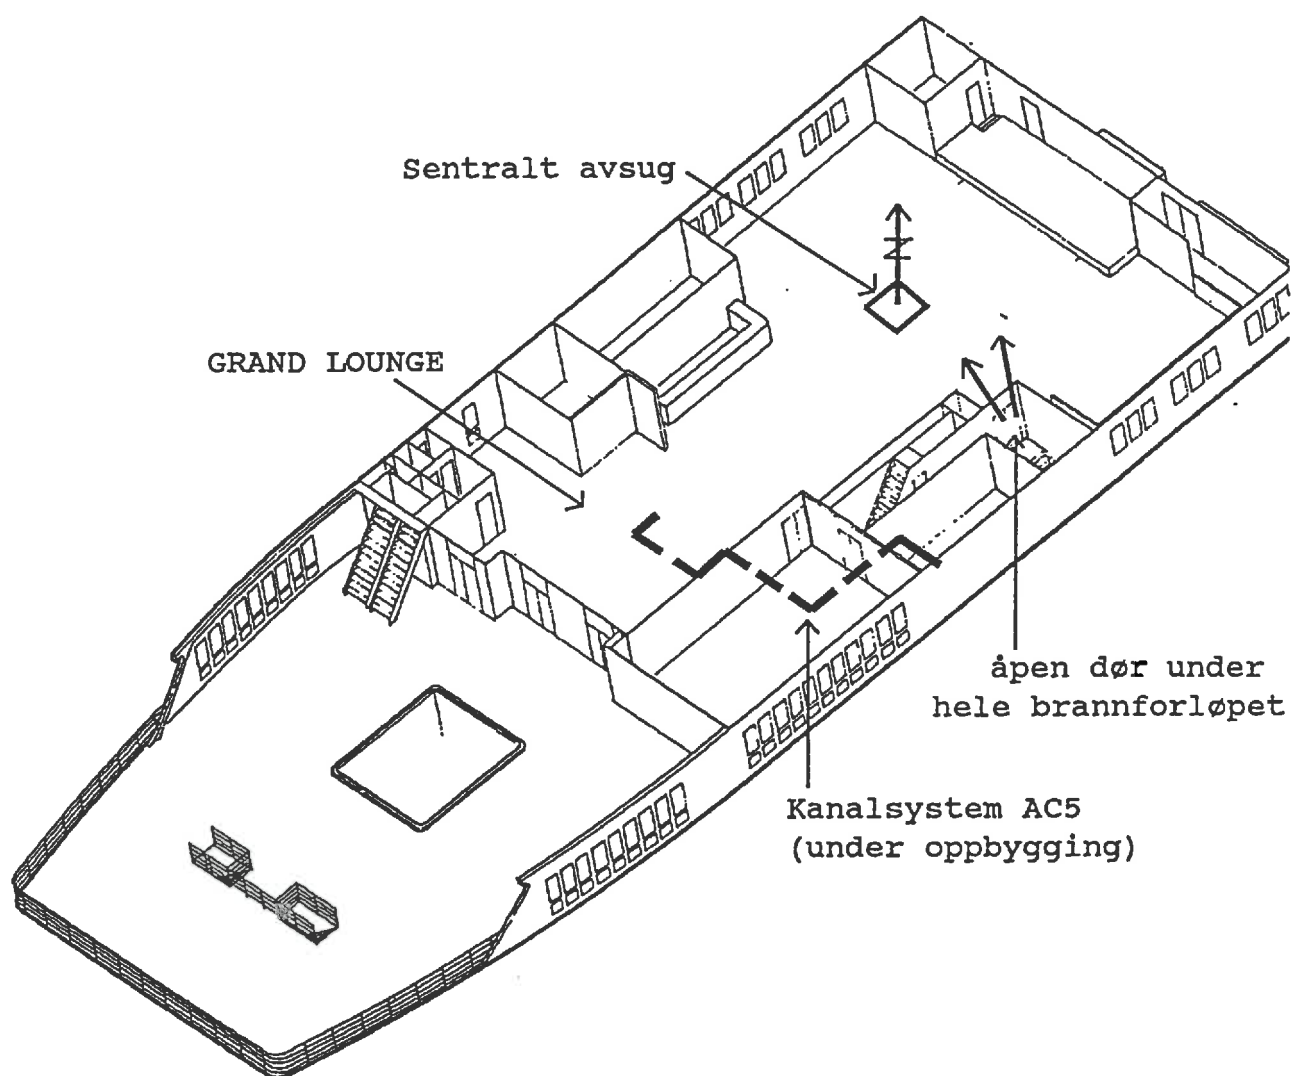
Fig. 6: Main-deck. Fordi tiluftssystemet er satt ut av drift (reparasjon) blir området et undertrykksområde som tilføres luft fra underliggende etasjer via trappe-sjakt. Kanalsystemet AC 5, som var under oppbygging i det tidsrommet brannen oppstod, har under brannen fungert som en "skorstein" til det fri.

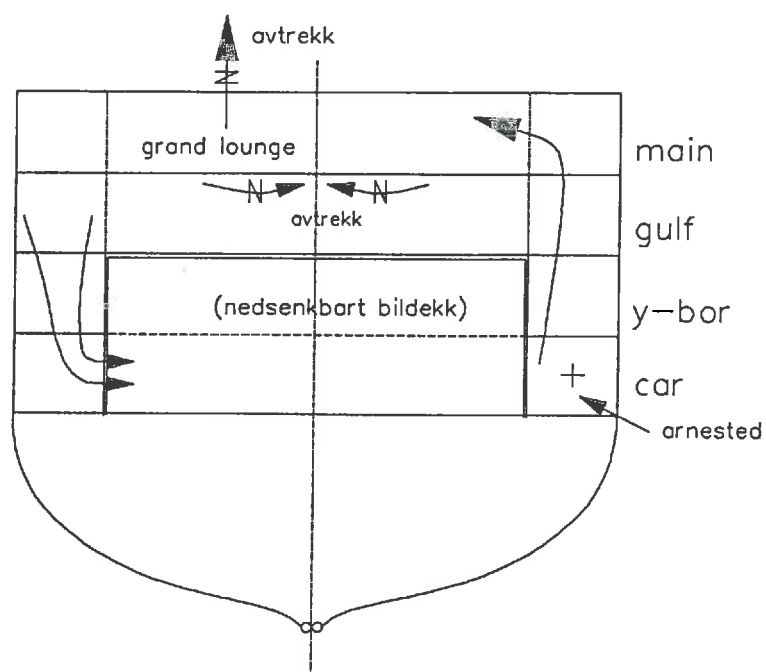
**Figure 7** Tverrsnitt av skipet fra akterenden. Hovedstrømningsretninger i tidsrommet etter brannstart, men før branndører stenges.

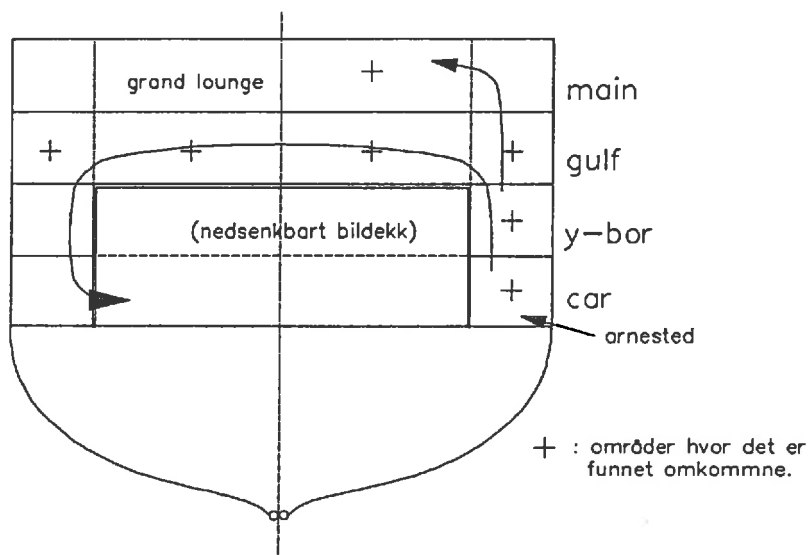
**Figure 8.** Tverrsnitt av skipet fra akterenden. Hovedstrømningsretninger etter brannstart og etter at brandører er stengt (se forøvrig fig 10-11 som viser hvilke brandører som er forutsatt stengt).

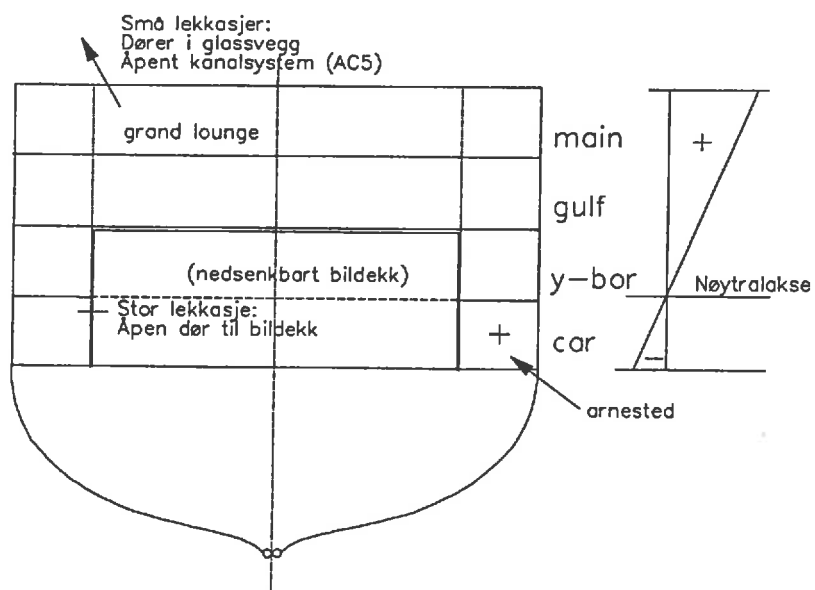
**Figur 9.** Tverrsnitt av skipet fra akterenden. Prinsipiell trykkfordeling i skipet i tidsrommet etter at brann-dører er stengt og det mekaniske ventilasjonsanlegget er stoppet. (Innflytelse av vind er ikke vist).

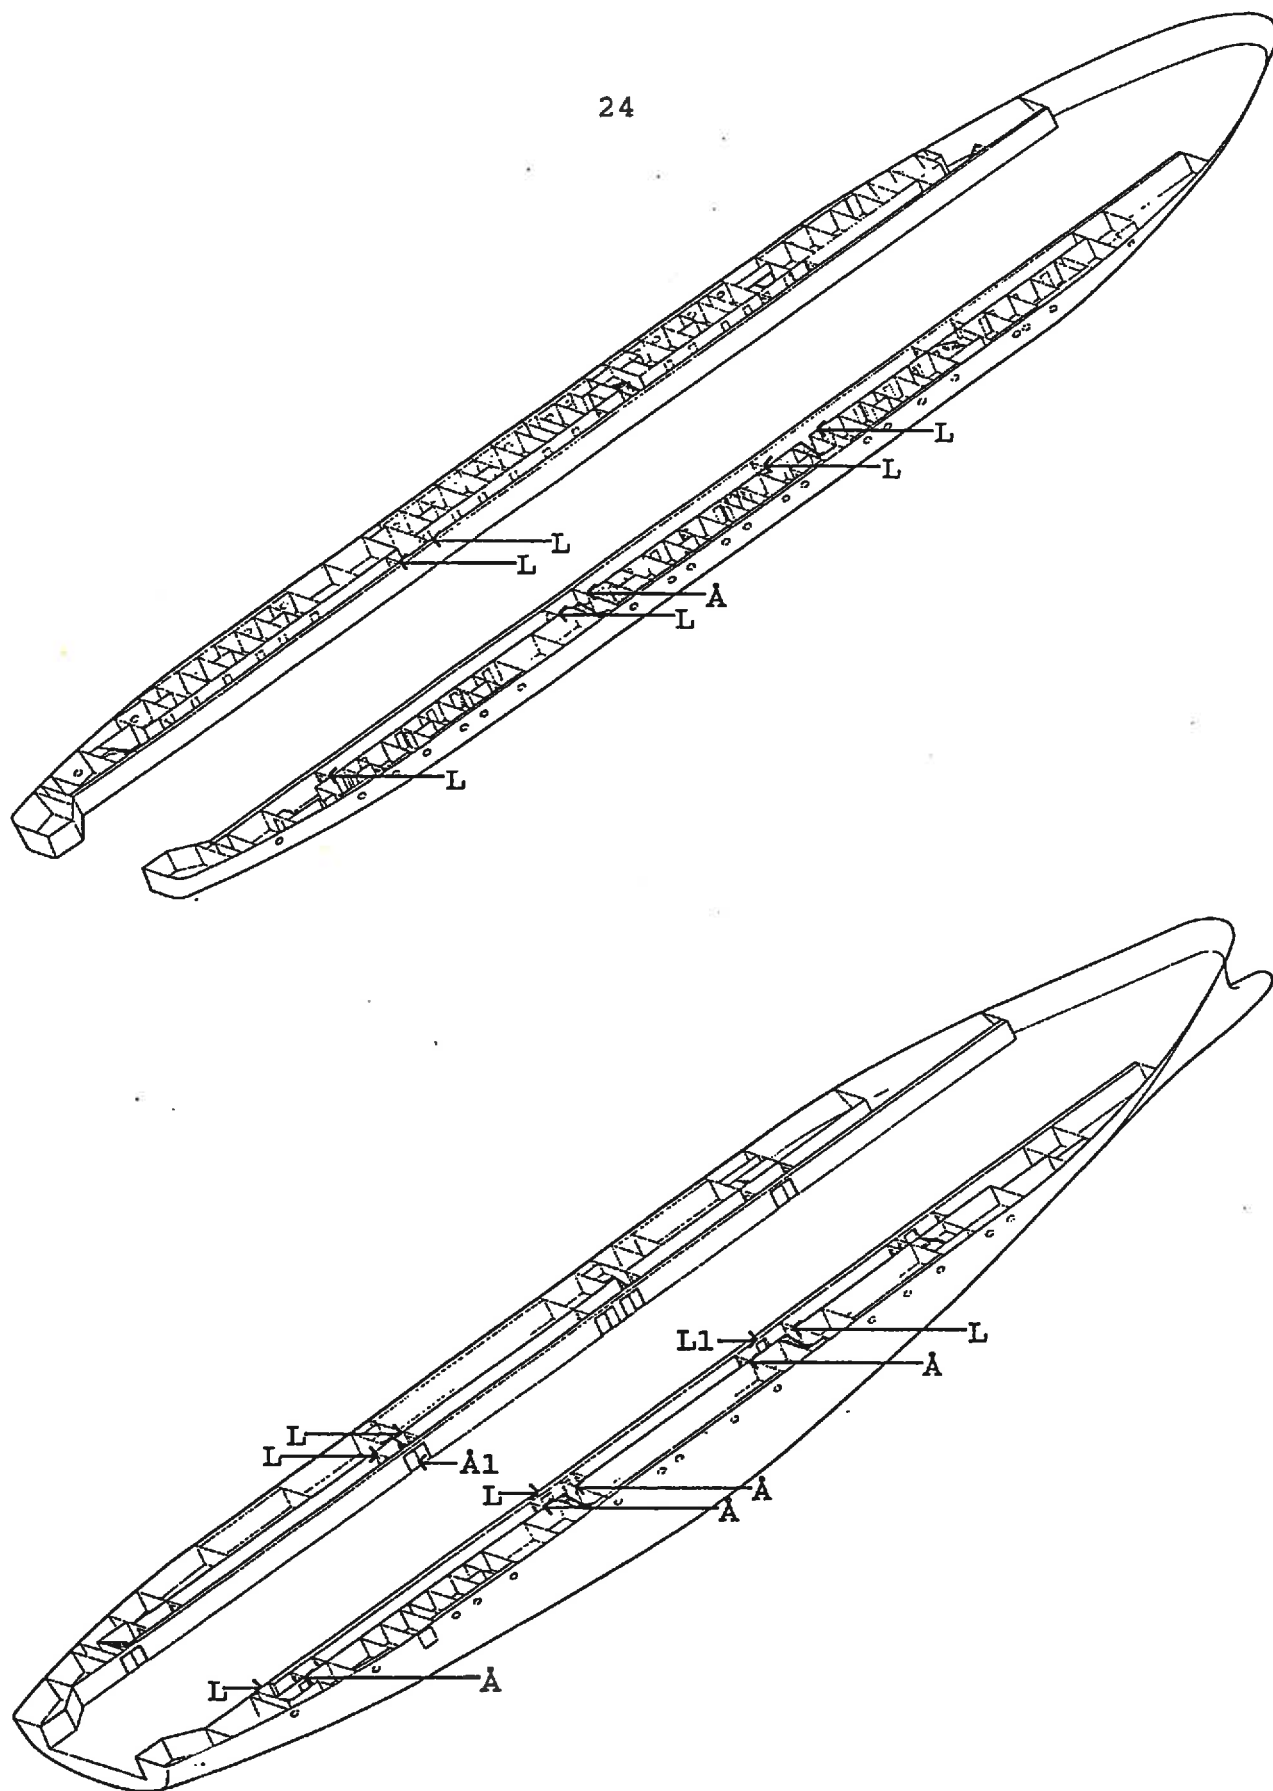
Fig. 10: Figuren viser hvilke branndører som er forutsatt lukket, bildekk (nederst), Y-bor-dekk (over).  
 A1: tilnærmet fullt åpen  
 L1: tetningslekkasje eller liten spalte.

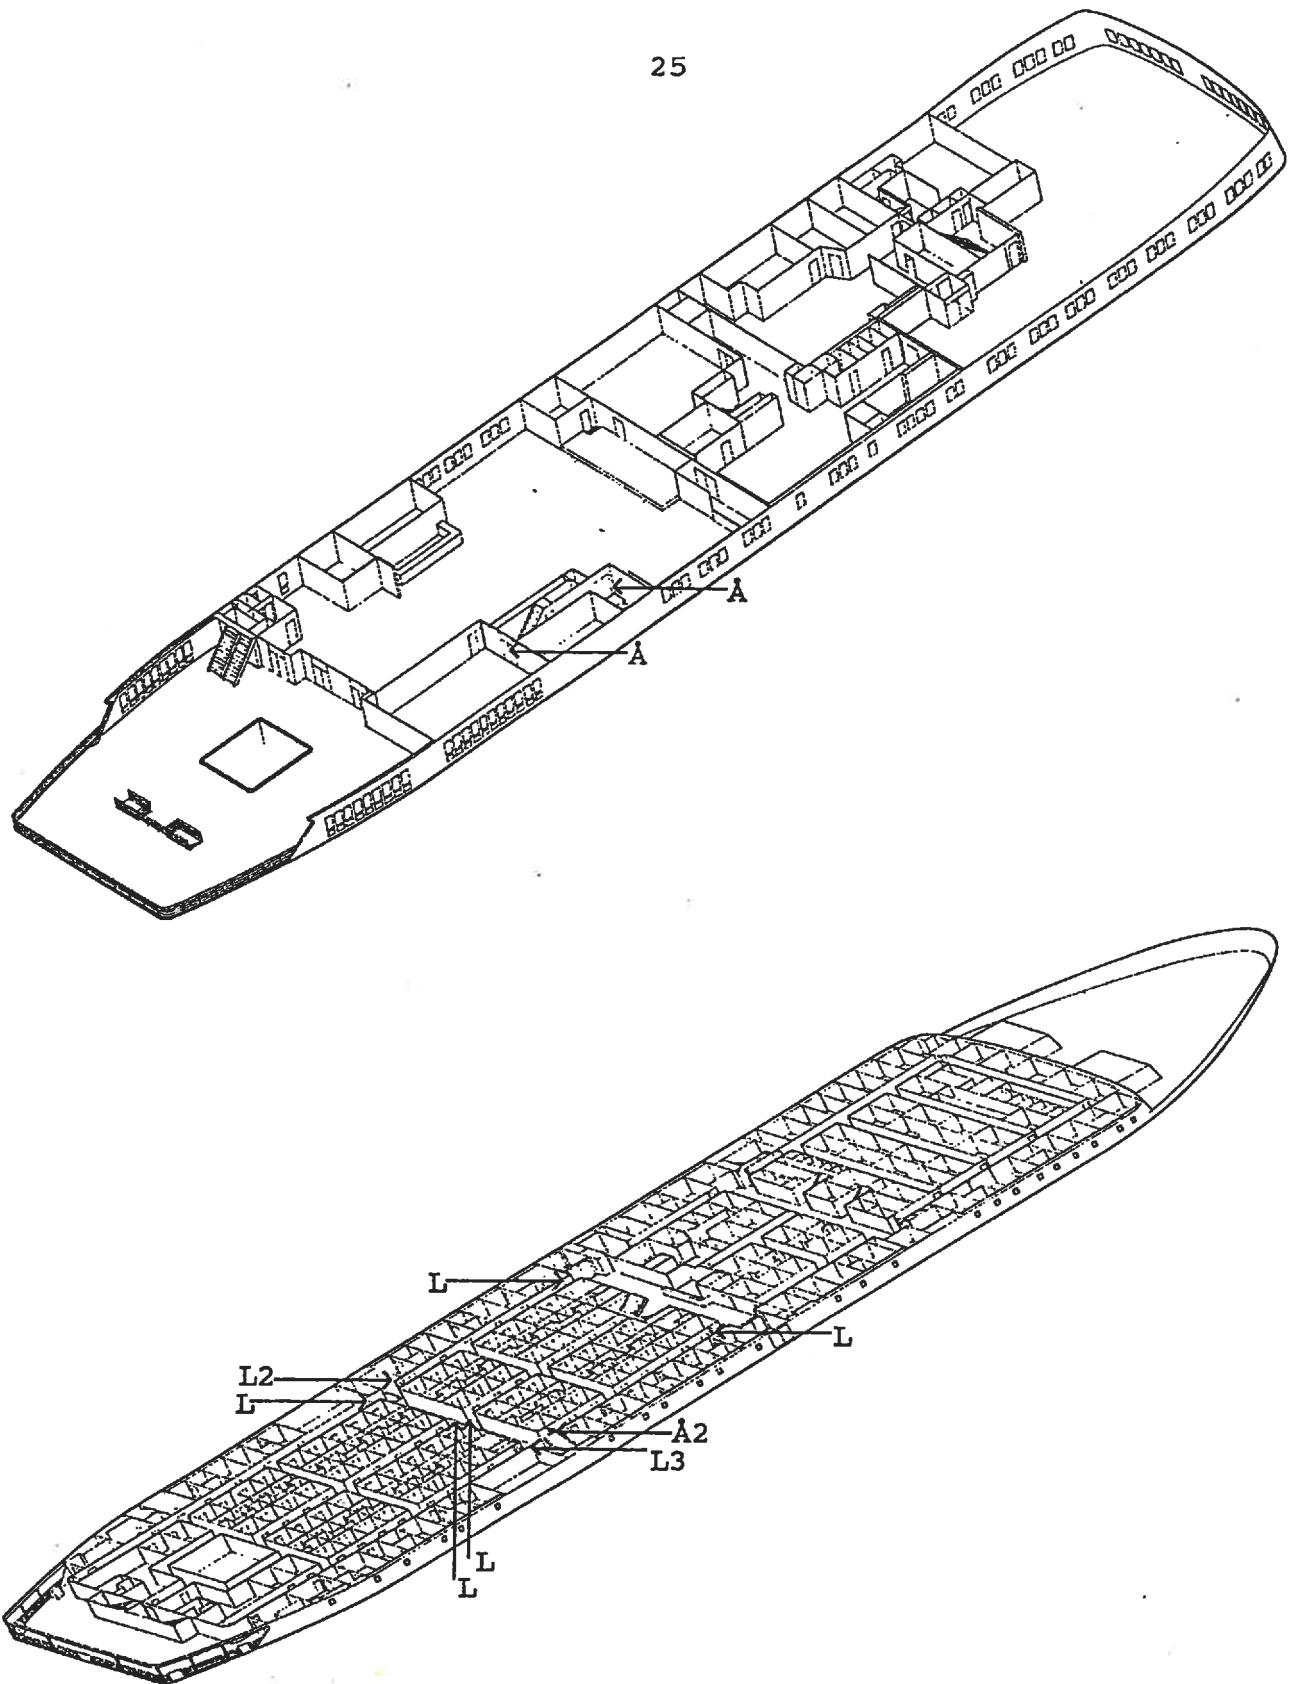
Fig. 11: Figuren viser hvilke branndører som er forutsatt lukket, gulf-deck (nederst) og main-deck (over).  
 L2: usikker, delvis lukket  
 Å2: periodevis åpen  
 L3: usikker, stengt i startfasen

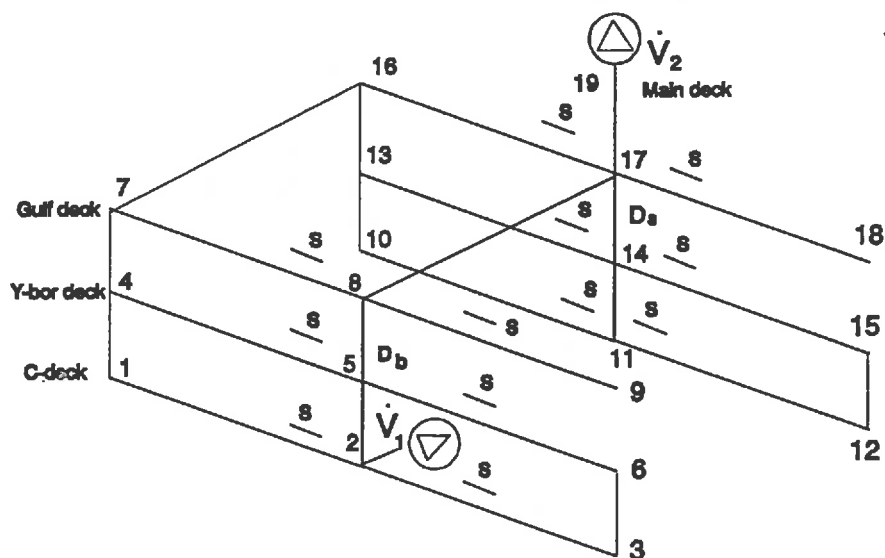
Figure 10 Korridorer og trappesjaktene  $D_s$  og  $D_b$  symbolisert som et kanalsystem. Brann-dører symbolisert som spjeld (S) kan åpnes og lukkes. Dette vil være situasjonen før brann-dører lukkes <sup>3</sup>.

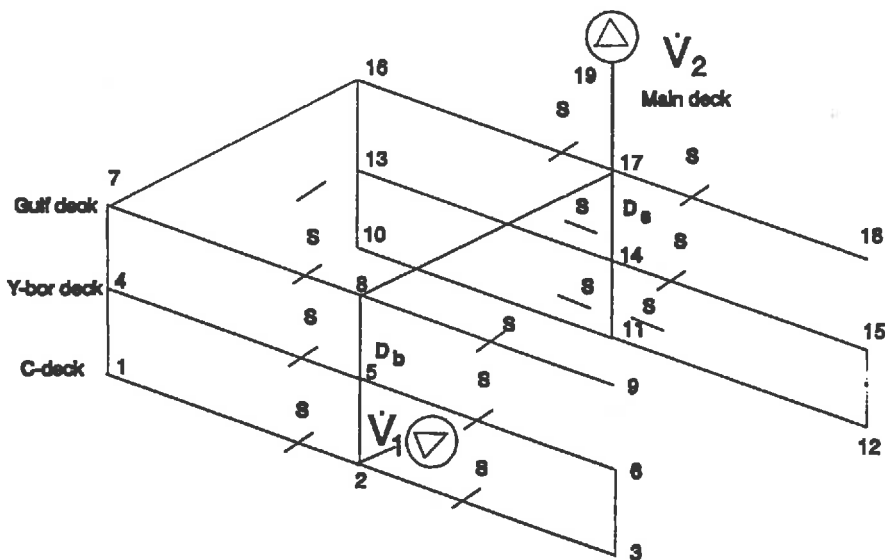
Figure 11 Tilsvarende situasjon etter at brann-dørene er stengt <sup>3</sup>.
