| Rapportens tittel<br><b>Brannen på M/S "Scandinavian Star" 7 april 1990.<br/>Sakkyndig uttalelse om det fysiske brannforløp.</b> | Dato<br><b>1991-06-20</b> |
| Saksbehandler/forfatter<br><b>Ejnar Danø, Dantest og Kjell Schmidt Pedersen, SINTEF NBL</b> | Ansv. sign.<br> |

| Oppdragsgiver<br><b>Det Skandinaviske granskningsutvalg etter "Scandinavian Star"-ulykken og Oslo Politikammer</b> | Oppdr.givers ref.<br><b>Tore Schei<br/>Nicolay Bjønnes</b> |

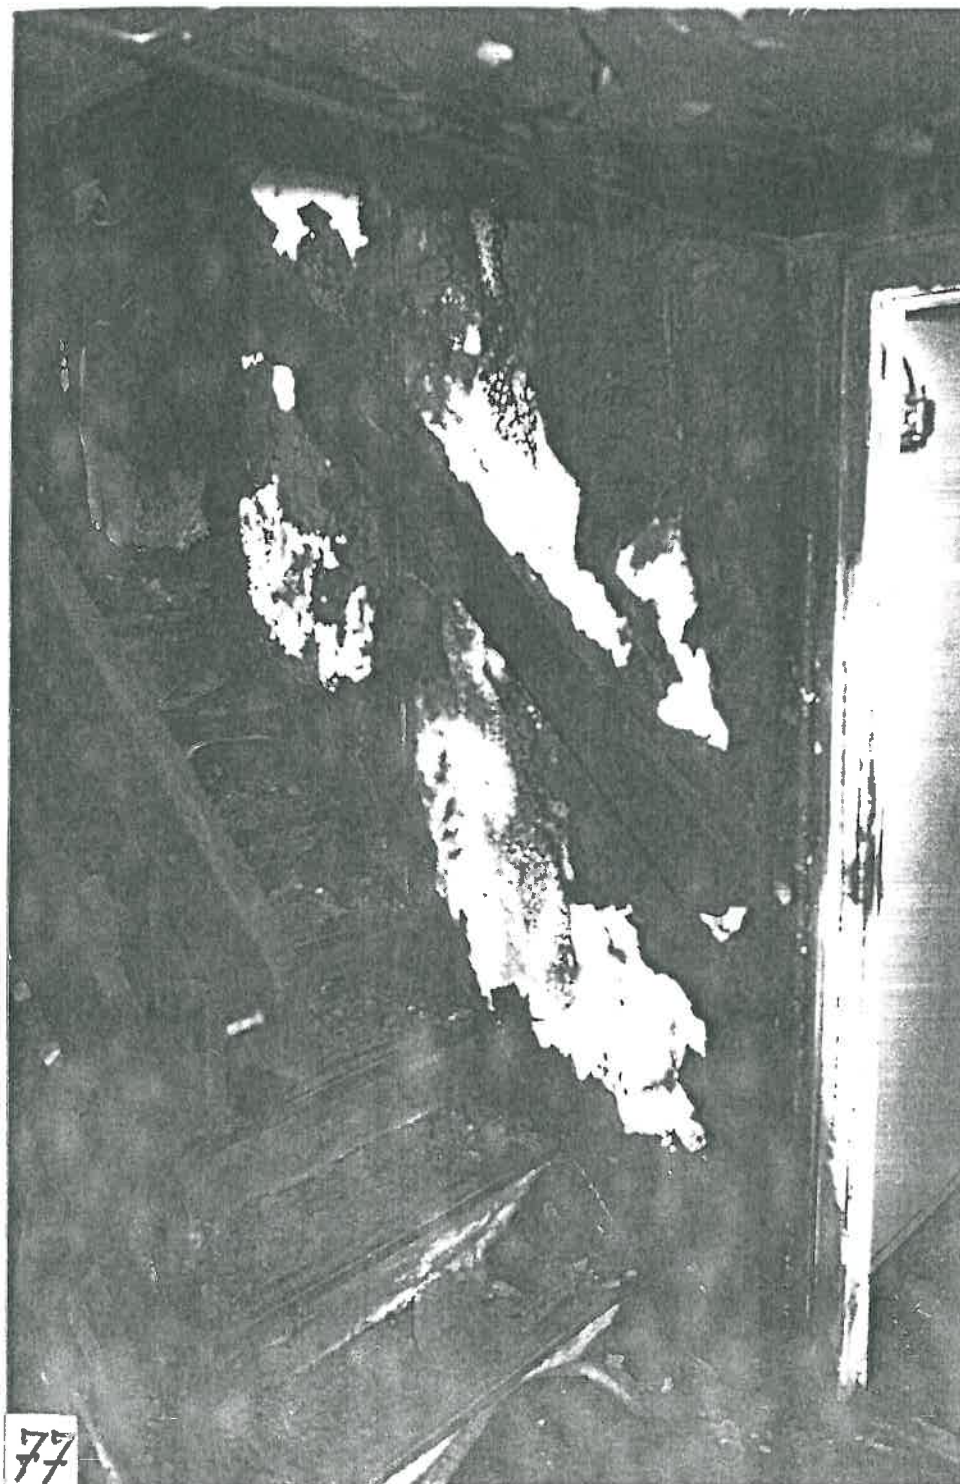
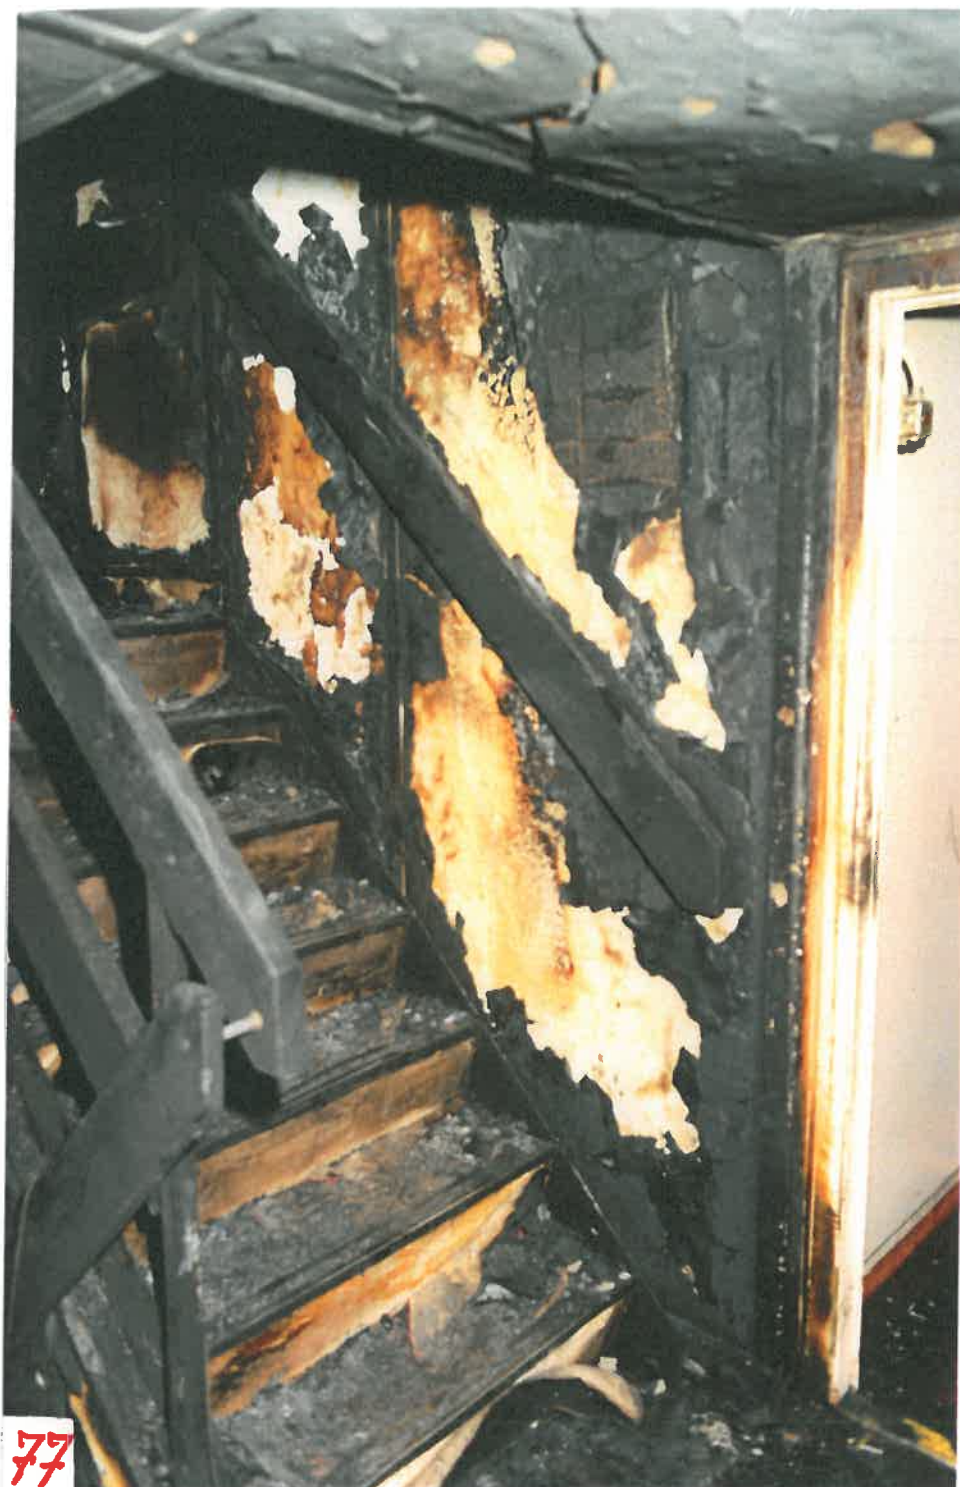
### Bilde nr. 1

- Skadene fra Gulf-dekk og ned til C-dekk ved skyveport nr. 9 i trappeløp D<sub>6</sub> er avtagende. Fra utbrent via sviskader til sot- og tjæreavsetninger. Se bilder nr. 1, 2 og 3.

Ingen brann eller brannskader er registrert under C-dekksnivå. Brannen må enten ha startet på dette nivået eller høyere. Skade-bildet i trappeløp D<sub>6</sub> på babord side (se bilde nr. 1, 2 og 3) viser en avtagende skade og økende sotavsetninger nedover i dette trappeløpet mot C-dekksnivå. Både delrapporten om ventilasjonsanleggets virkemåte og betydning (kap. 5.3), skadebildet (kap. 4) og delrapporten om beregninger av varme- og røykspredning (kap. 5.8) underbygger dette. Varme og røyk er blitt trukket ned dette trappeløpet (D<sub>6</sub>). Skyveporten ut til bildekket (dør nr. 9) har stått blokkert åpen. Dette i henhold til delrapport om brann-dørers posisjon (kap. 5.2) og bilde nr. 10 som viser brannskadet bil, parkert utenfor denne skyveport.

Bilde nr. 77 fra fotomappen. Bildet viser skadene i trappeløp D<sub>b</sub> på babord side, ned mot YBOR-dekk. Døren til høyre fører inn til YBOR-dekk korridor forut for D<sub>b</sub>.

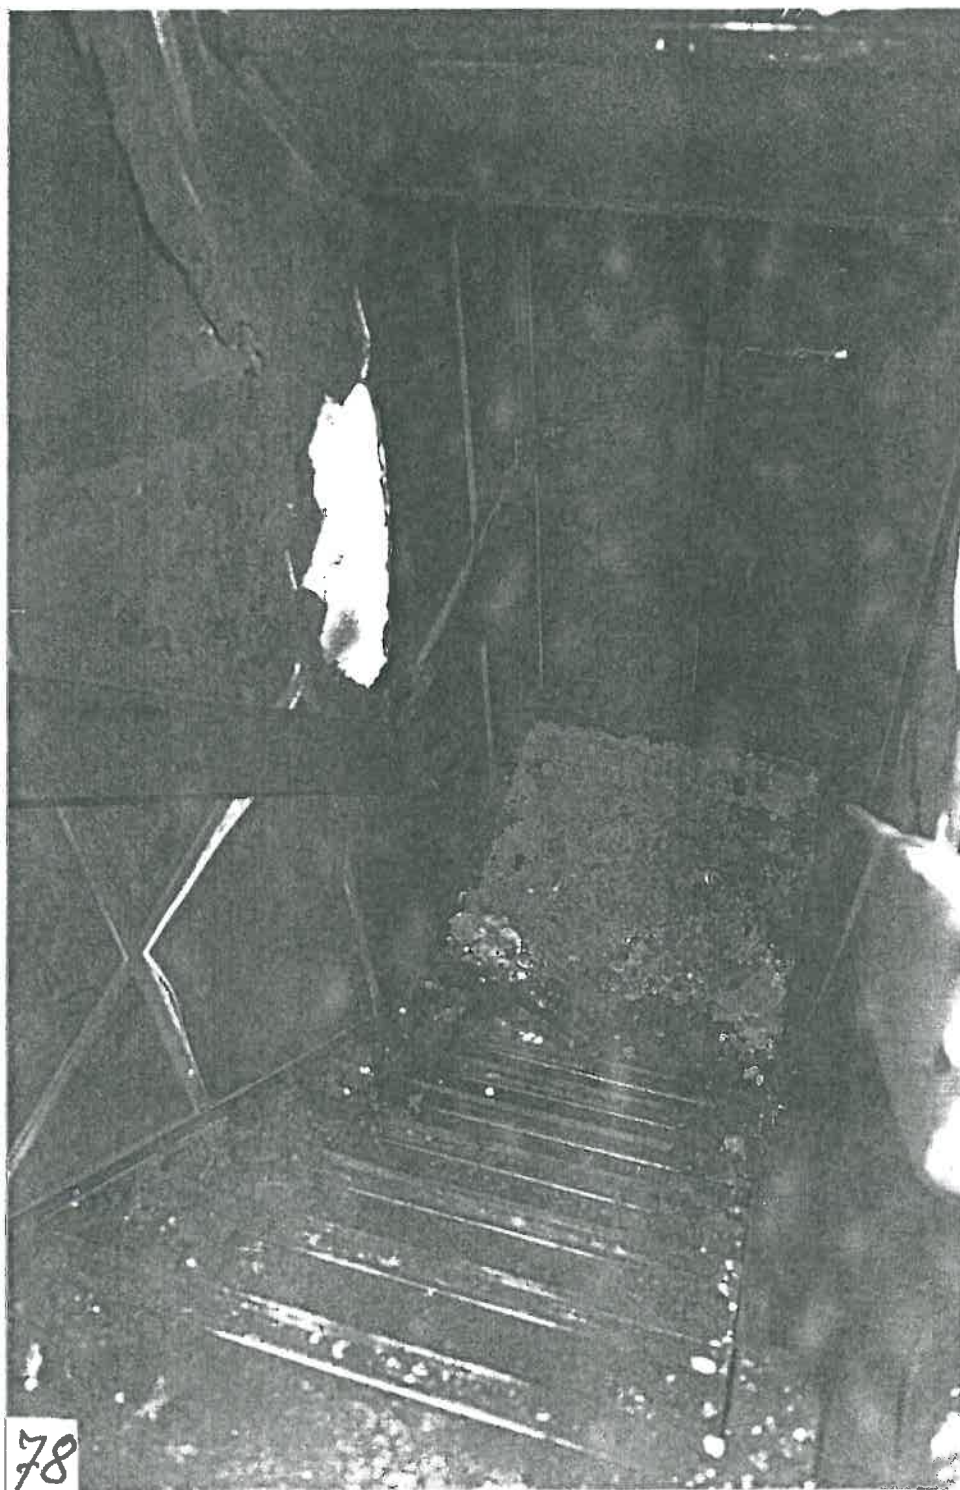
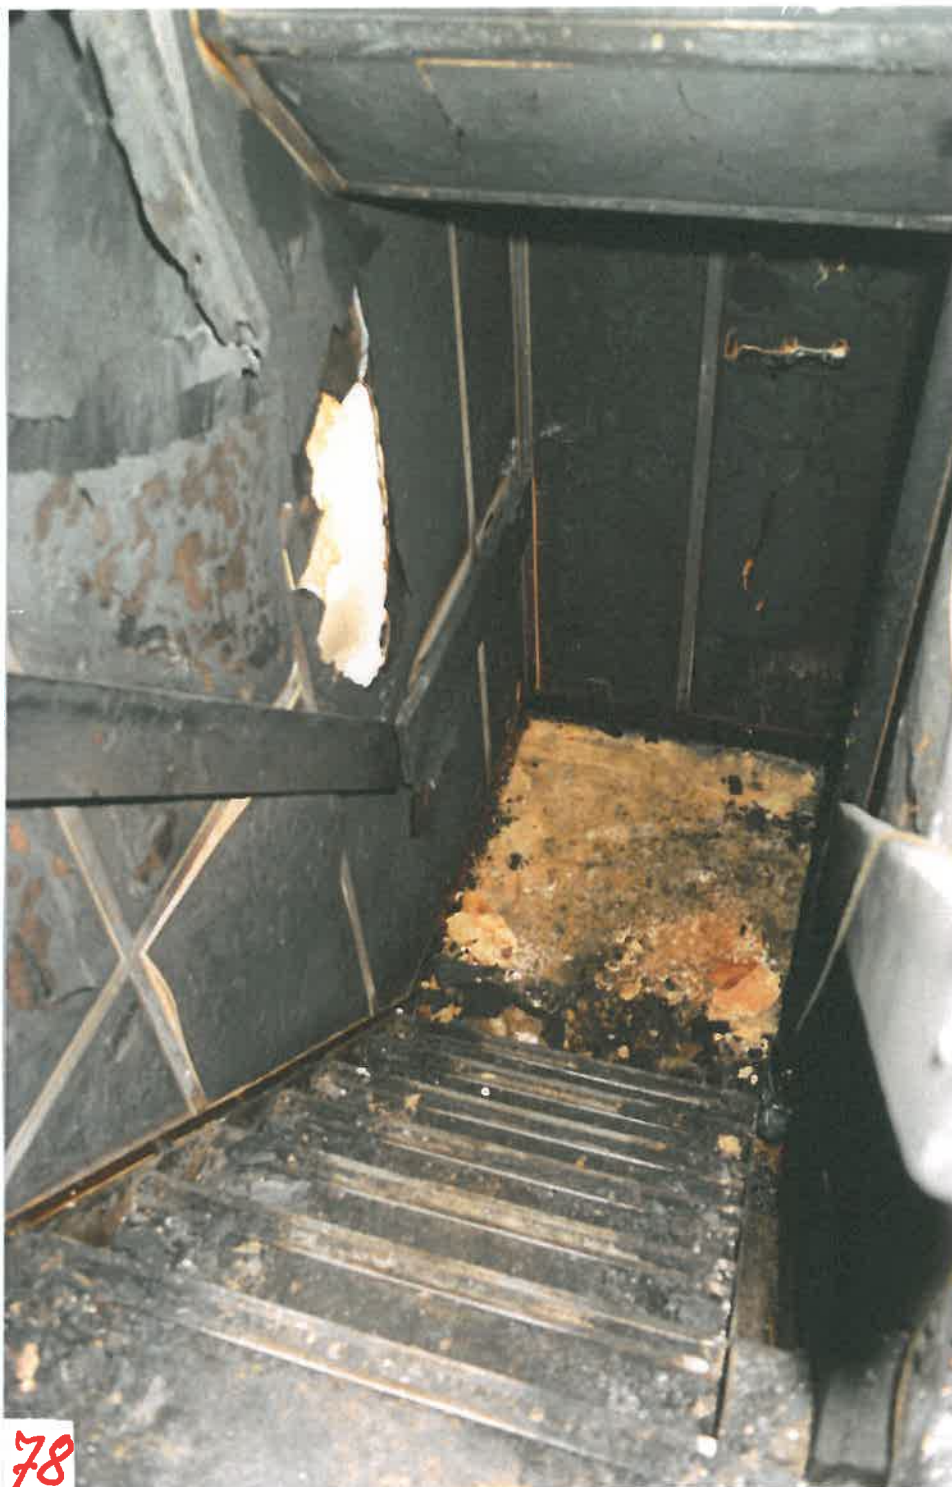
Bilde nr. 2

Bilde nr. 78 fra fotomappen. Bildet viser skadene i trappeløp D<sub>6</sub> på babord side fra YBOR-dekk og ned til nærmeste trapperepo.

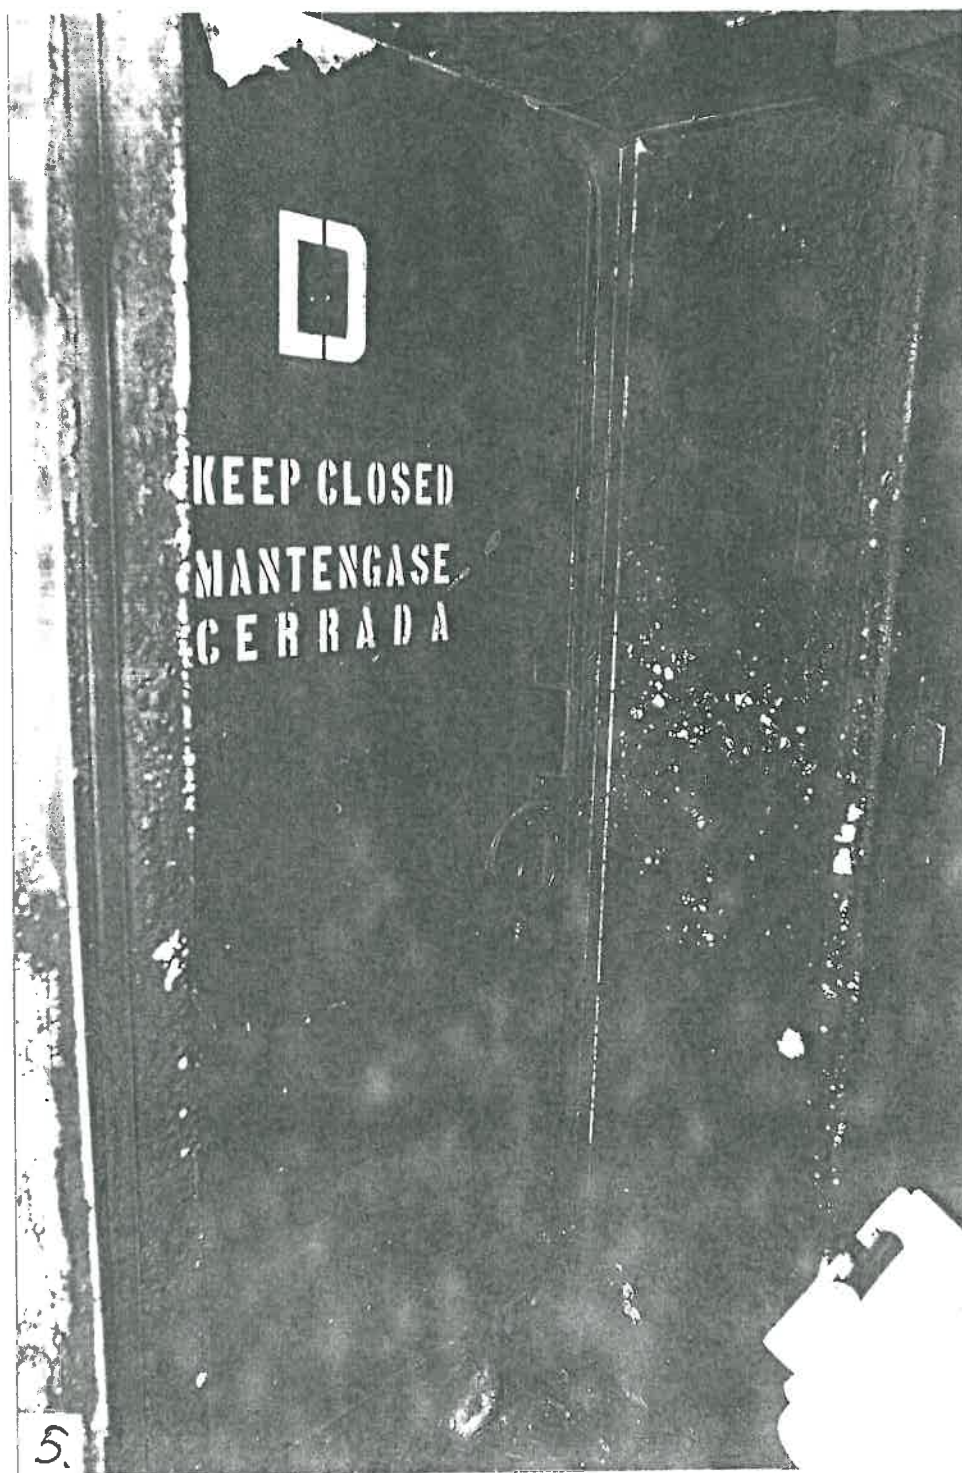
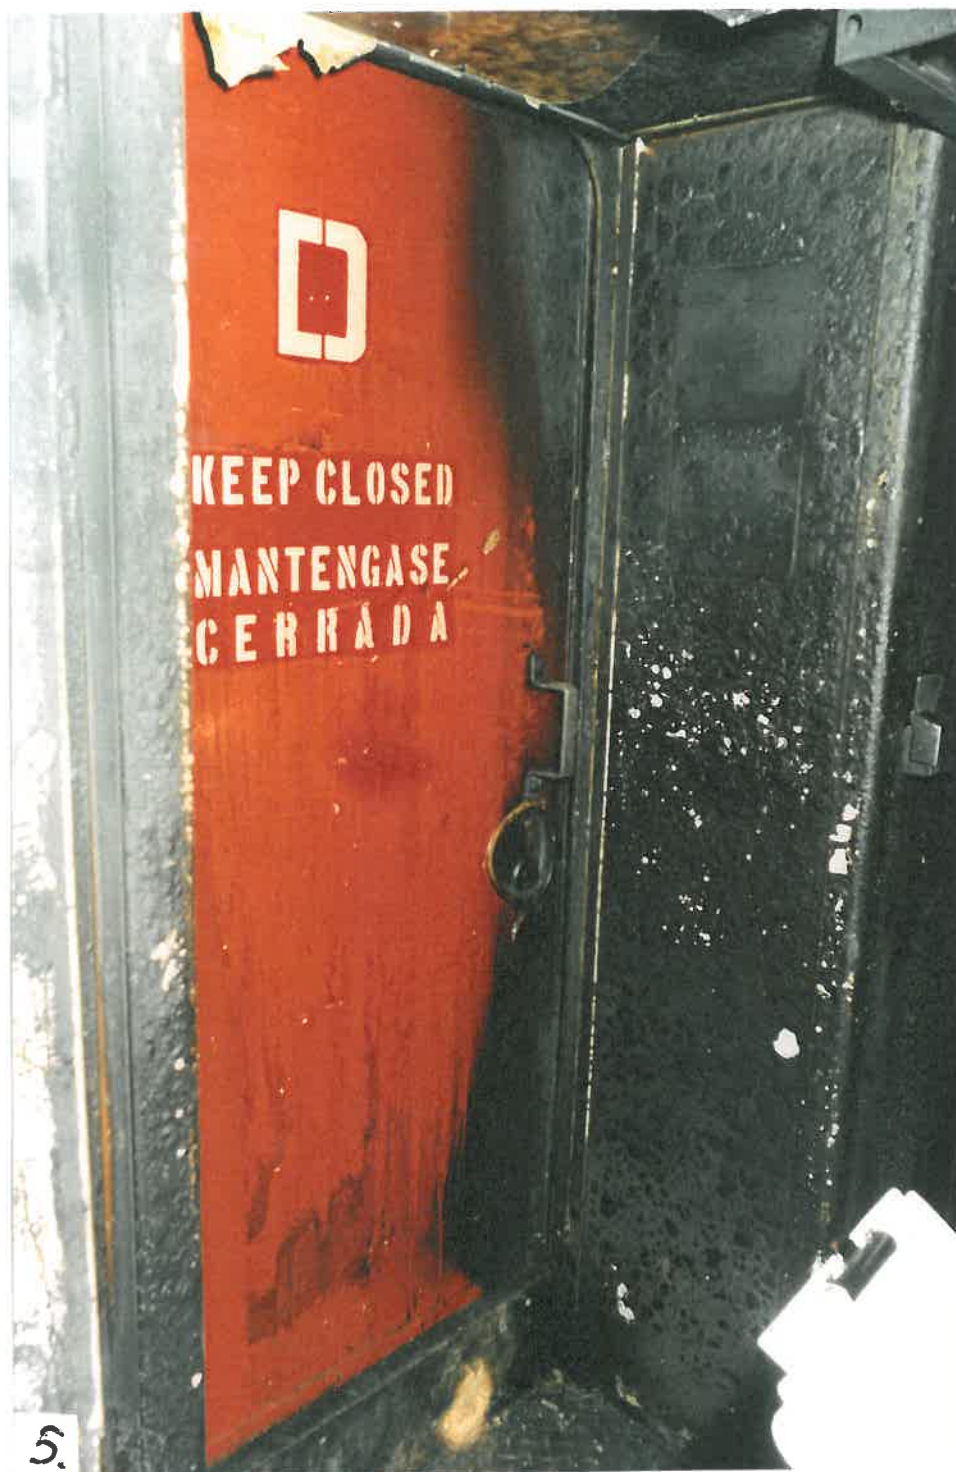
**Bilde nr. 3**

Bilde nr. 5 fra fotomappen. Bildet viser skadene i trappeløp D<sub>b</sub>, babord side nede på C-dekk. Bildet er tatt mot skyveport nr. 9 ut mot selve bildekket.

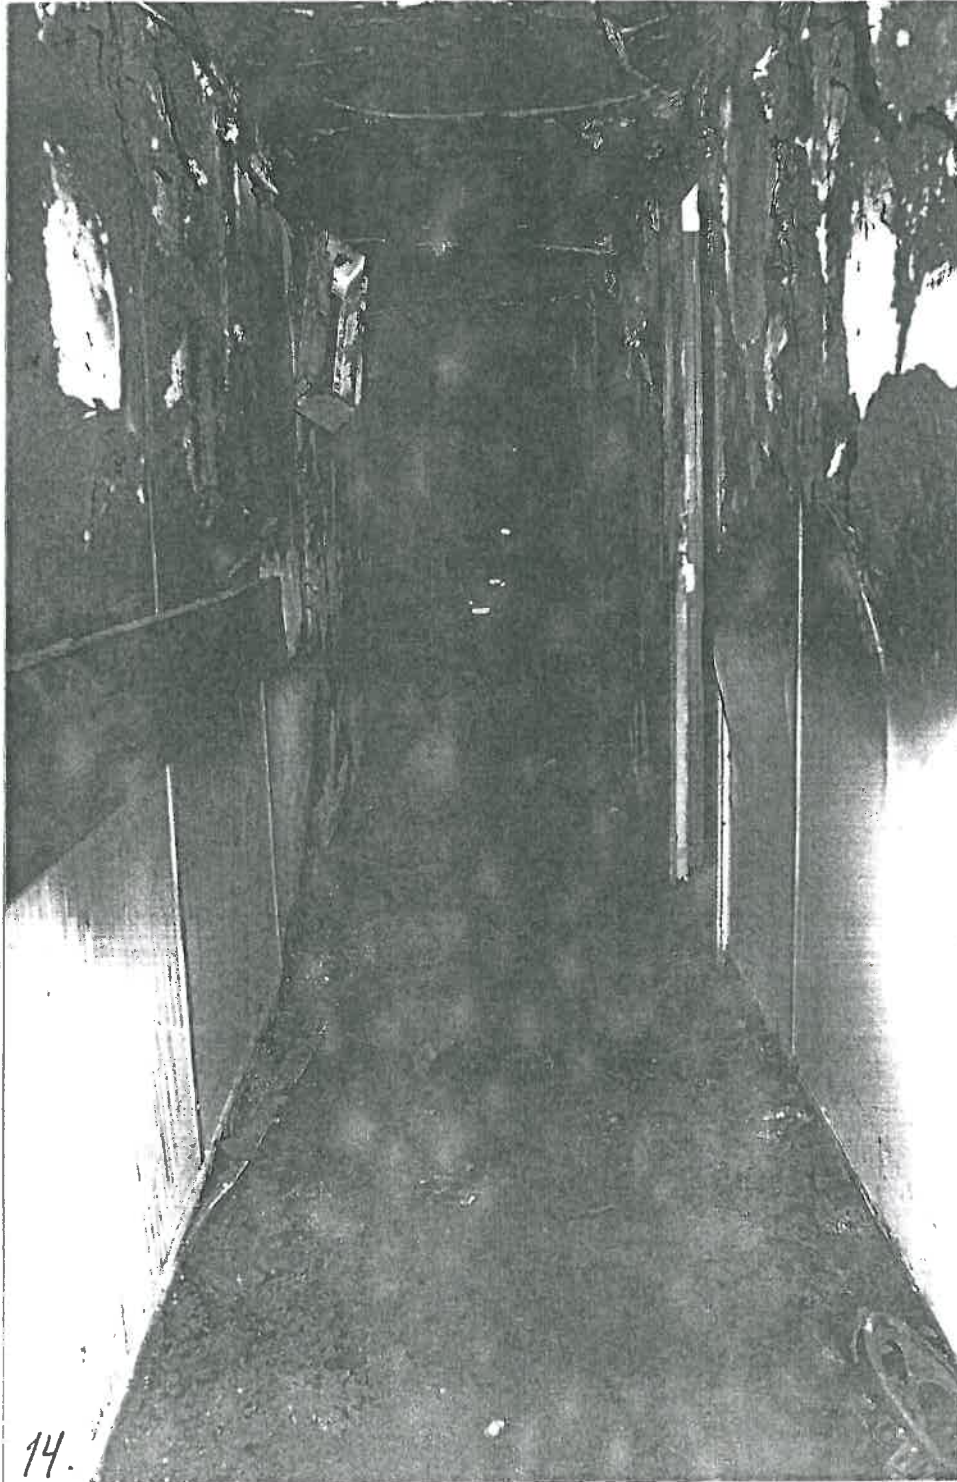
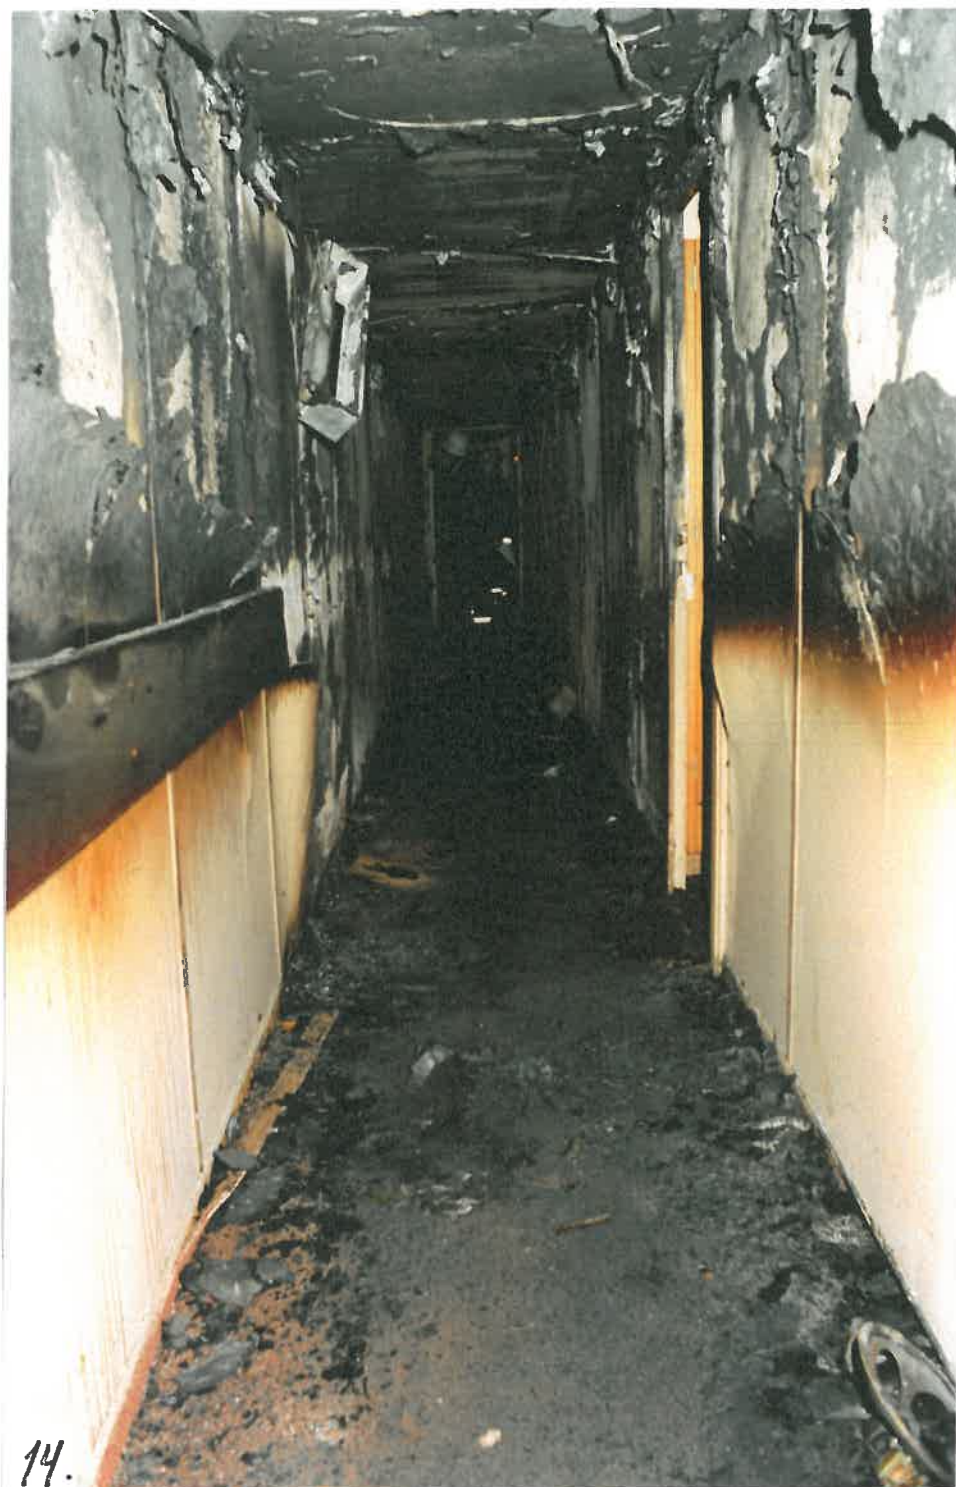
**Bilde nr. 4**

- Skadebildet på C-dekksnivå på styrbord side i trappeløp D<sub>5</sub> og korridoren akterover mot lugar 219 er total utbrenthet. Se bilder nr. 4 og 5.

I og med at man ikke har brannspor under C-dekksnivå, utbrenthet på dette nivå og avtagende ned til C-dekk på babord side, har man et skadebilde som klart utpeker C-dekk styrbord korridor ved lugar 219 og frem til trappeløp D<sub>5</sub> som arnestedsområde.

Bilde nr. 14 fra fotomappen. Bildet viser skadene i korridoren på C-dekk styrbord side aktenfor trappeløp D<sub>s</sub>. Døren inn til høyre er inn til lugar 219.

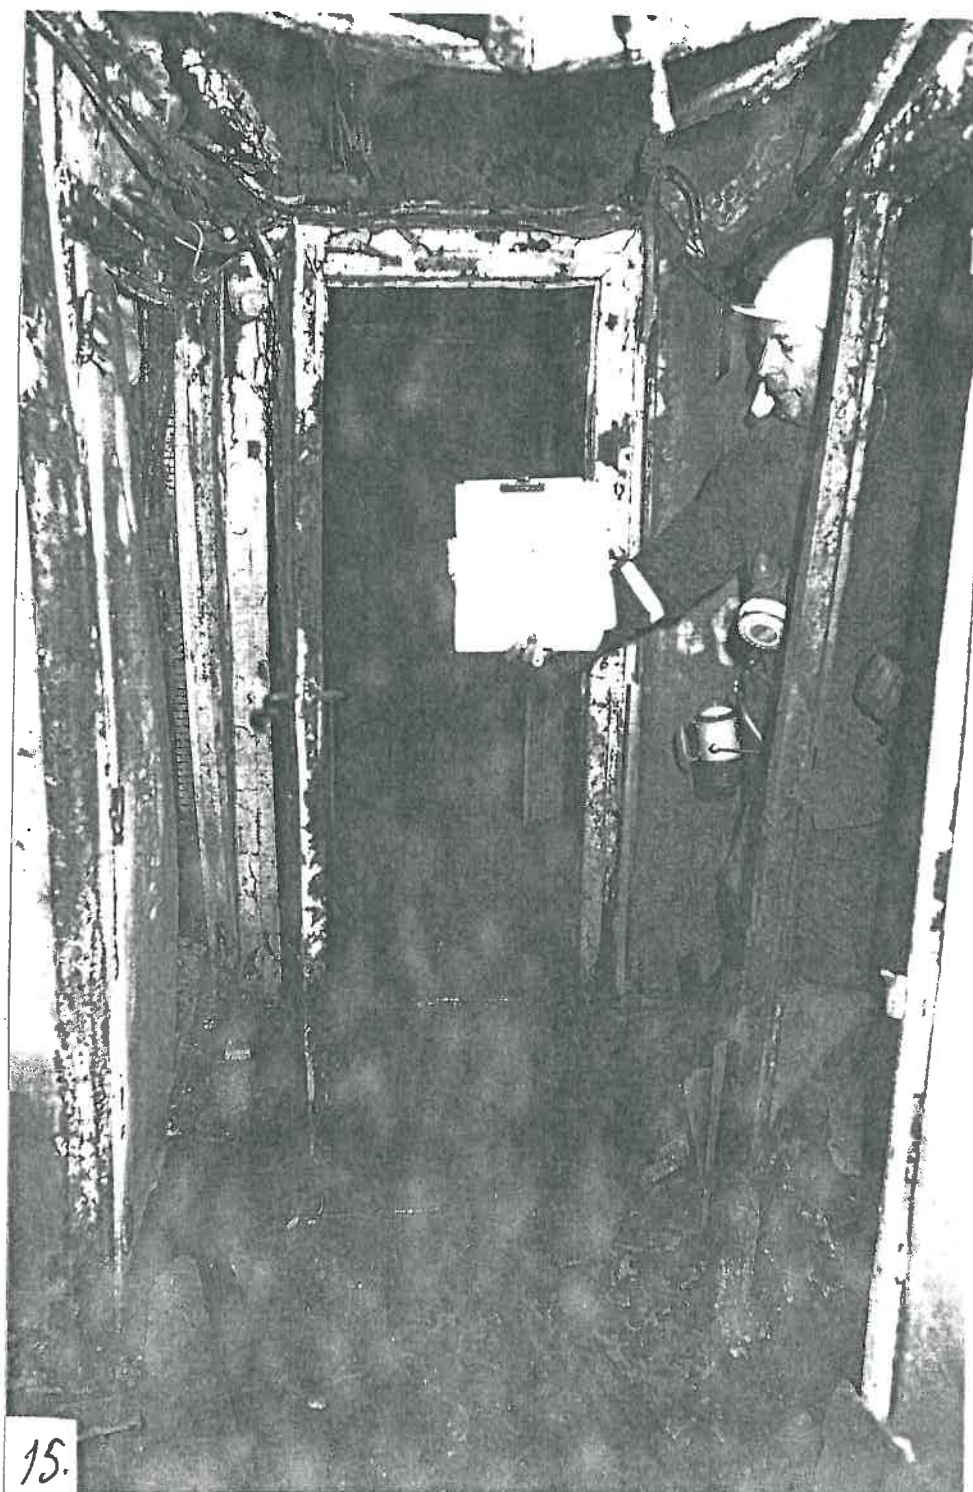
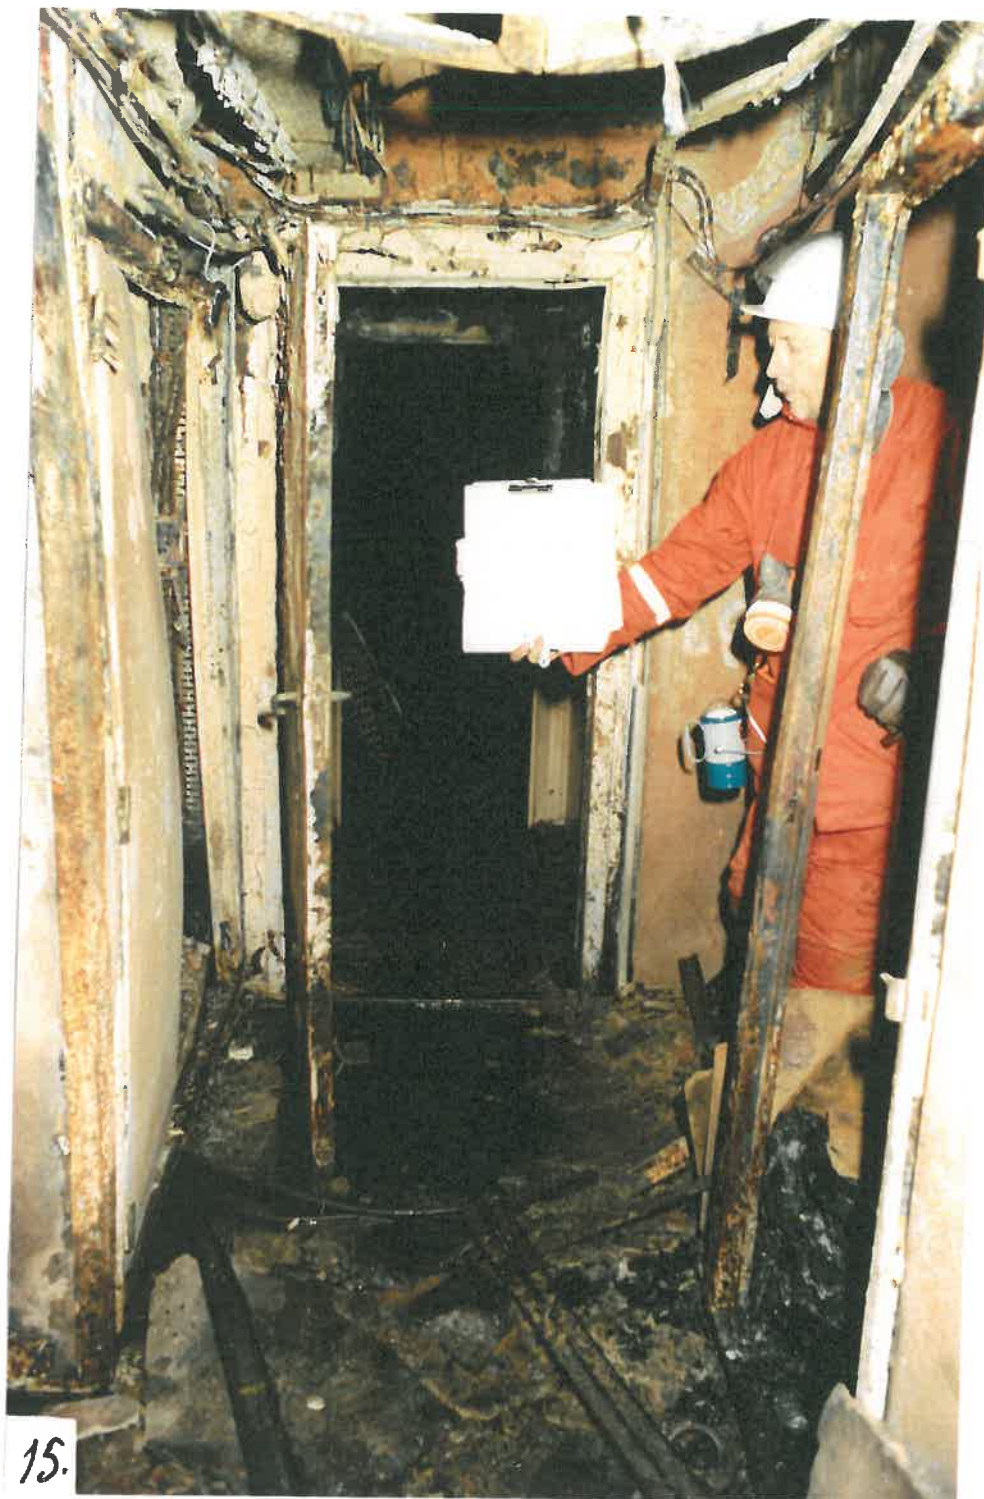
**Bilde nr. 5**

Bilde nr. 15 fra fotomappen. Bildet viser skadene i trappeløp D<sub>s</sub>, nede på C-dekk nivå.

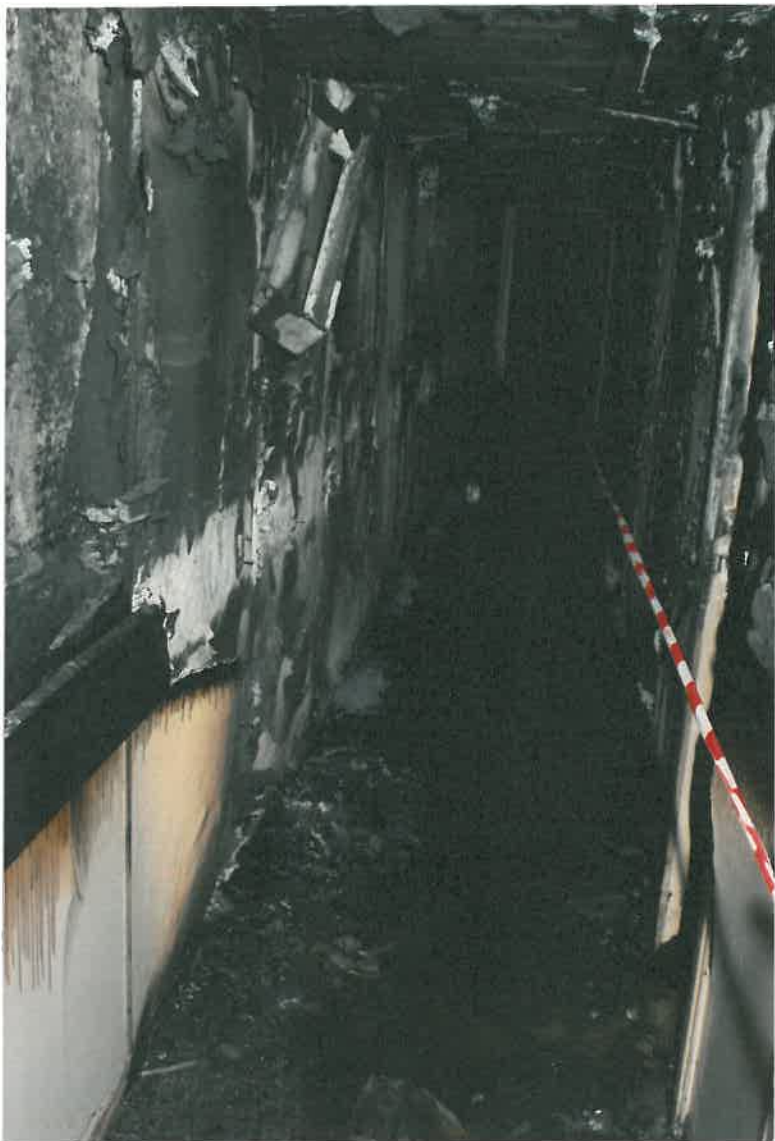
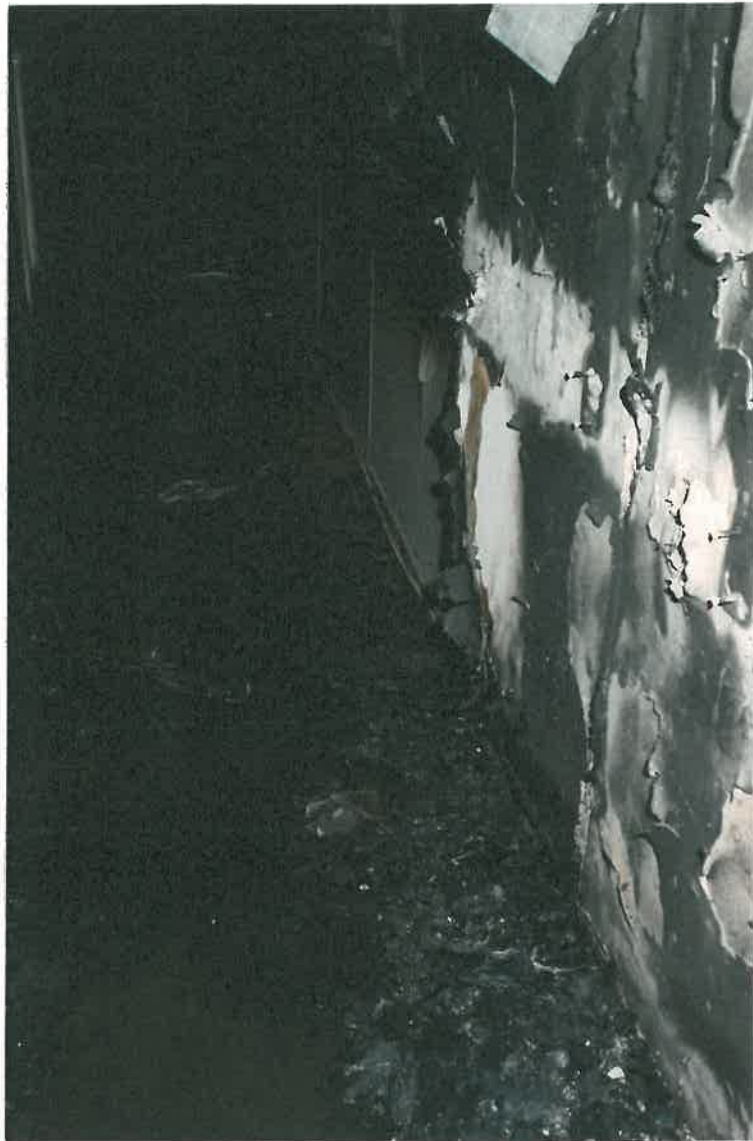
**Bilde nr. 6 og 7**

Skadebildet i korridoren fra trappeløp D<sub>6</sub> og til lugar 219 viser at antennelse også kan ha inntruffet flere steder frem til utenfor lugar 219, se bilde nr. 6 og 7. Dette er behandlet i kap. 4. I dette området vises et nokså skarpt skille vertikalt på veggen, mellom utbrent og ikke brent. Rekkverket på veggen er skarpt avbrent. En sotavsetning i vifteform, raskt stigende til taket akterover bekrefter også dette. Dette skadebildet harmonerer med skadebildet etter fullskalaforsøk nr. 6 og 7, beskrevet i egen delrapport og kap. 5.7.

Bildene viser skadene på korridorveggen i korridoren aktenfor D<sub>s</sub> på C-dekk, styrbord side. Stedet hvor håndtaket er avbrent er rett utenfor lugar 219. Bildet til venstre er tatt mot trappeløp D<sub>s</sub> og bildet til høyre er tatt like ved lugar 219 i retning fra trappeløp D<sub>s</sub>.

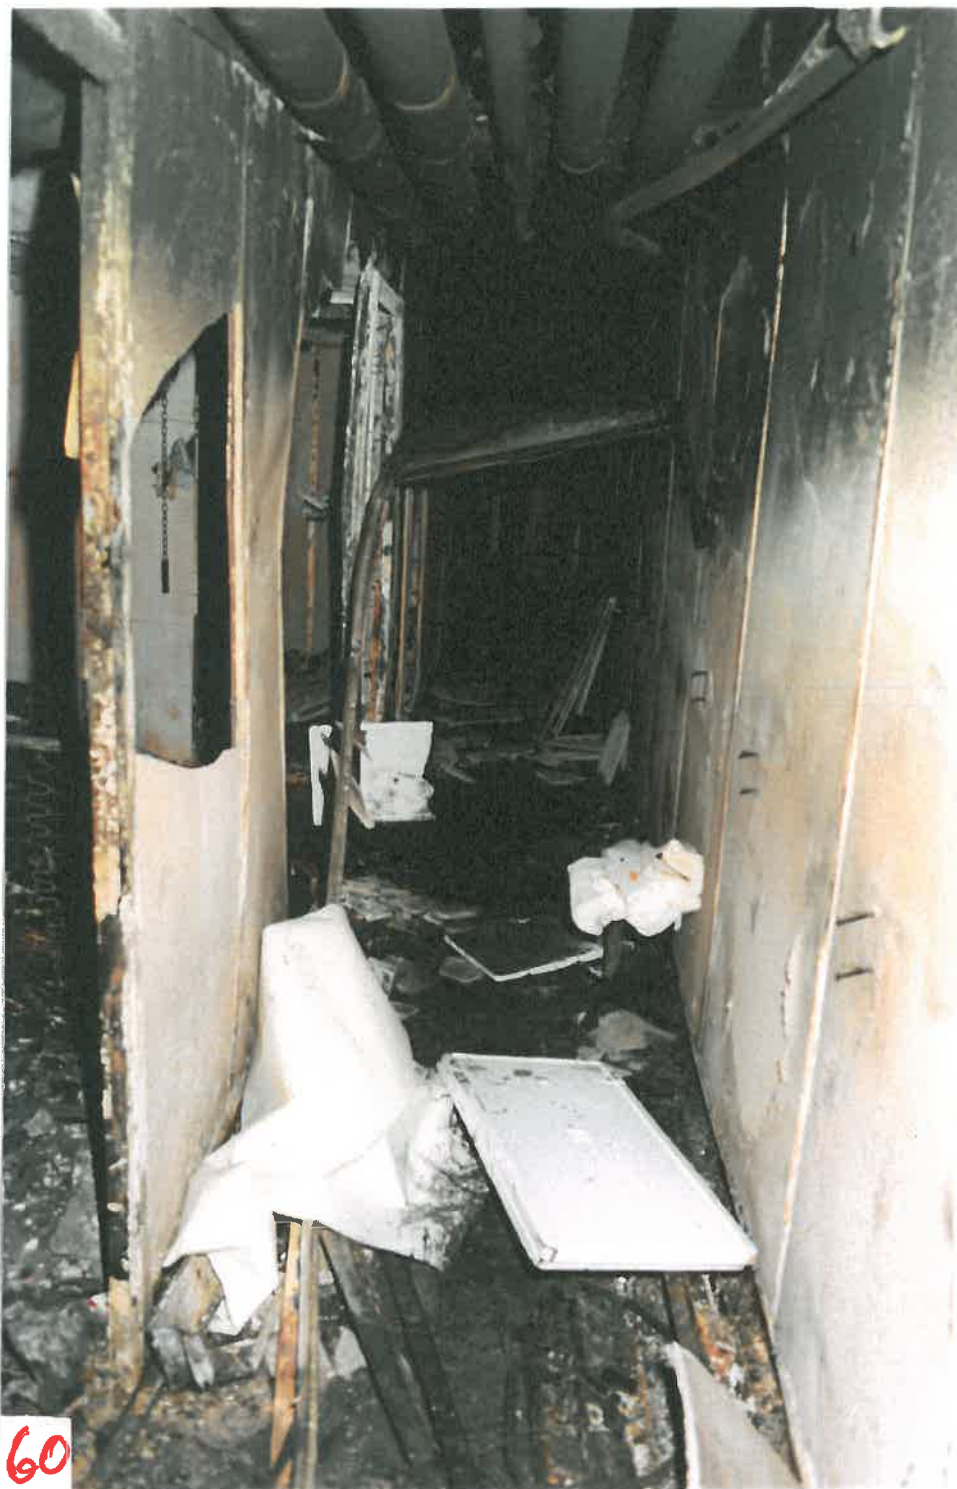
**Bilde nr. 9**

Midt i korridoren er det funnet en lekkasje på hydraulikkoljeledningen til bildekket. En mindre mengde hydraulikkolje har lekket ut fra dette lekkasjeområdet. Se bilder nr. 8 og 9.

| Tidsrekke<br>Antall min.<br>etter start | Trinn i brannutviklingen | Anføring av<br>bevis | Sikre<br>tidsan-<br>givelser |
|---|---|---|---|
| | I løpet av brannen bryter hydraulikkoljerør i korridorene løs fra T-forbindelsen over himlingselementer midt i korridoren. Hydraulikkolje lekker ut og brenner. | Dette skjer kl 1800 7 april. | |

Bilde nr. 60 fra fotomappen. Bildet er tatt i korridoren forut for trappeløp D<sub>s</sub> på styrbord side på YBOR-dekk. Bildet er tatt mot trappeløp D<sub>s</sub>. Bildet viser en utbrent korridor og utbrente lugarer, samt bøyet hydraulikkoljerør som har glidd ut av T-forbindelsen.

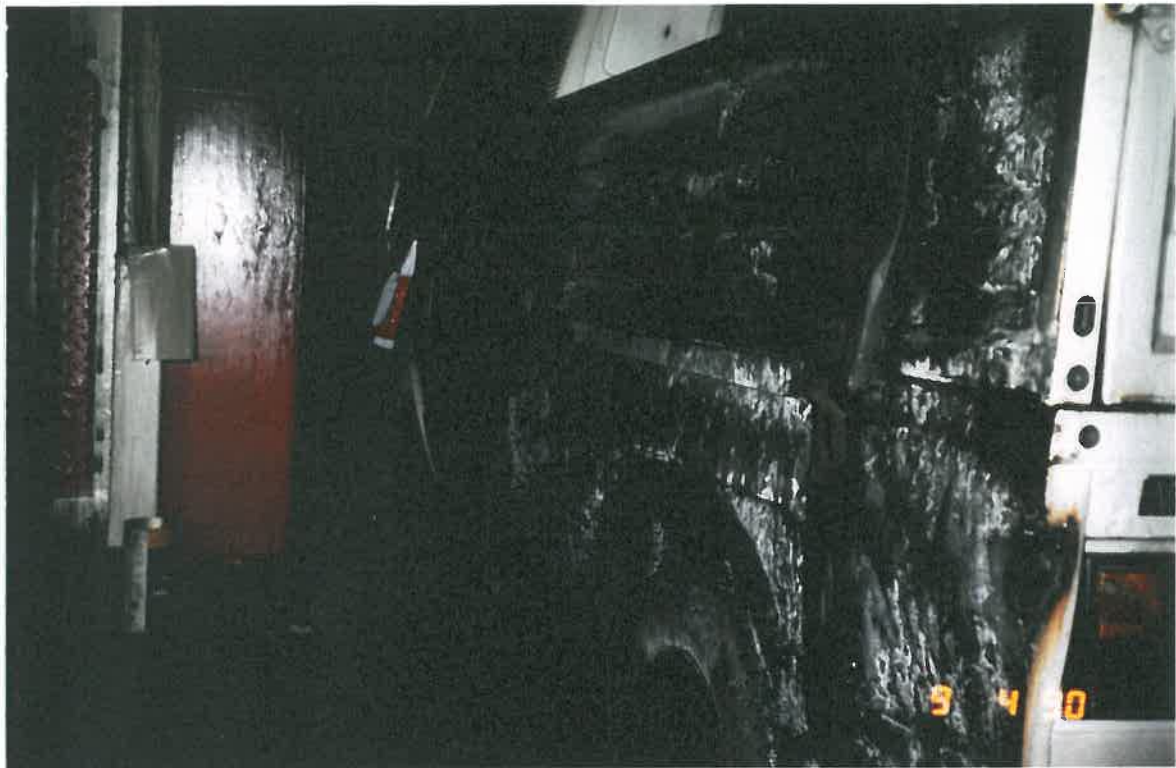
**Bilde nr. 10**

Skyveporten ut til bildekket fra trappeløp D<sub>b</sub> har vært blokkert åpen. Dette er påvist ved vitneutsagn fra maskinsjef Steinhauser (se notat av 27 august 1990), ved inspeksjon av skadebildet på og rundt branndørene (se kap. 5.2), beregningene om varme- og røykspredning (se kap. 5.8) og det faktum, at utenfor denne skyveporten (nr. 9) sto den eneste bilen ombord, som er brannpåvirket (se bilde nr. 10).

| Tidsrekke<br>Antall min.<br>etter start | Trinn i brannutviklingen | Anføring av<br>bevis | Sikre<br>tidsan-<br>givelser |
|---|---|---|---|
| | Varmer skader bil på bildekk umiddelbart utenfor skyveport nr. 9. Dette er den eneste bil på bildekk som påføres brannskader. | Ifølge branning. Olle Wennström i Stockholms Brandförsvär. Se kap. 5.1 og bilde nr. 10. | |

Bildet er tatt av Olle Wennstrøm fra Stockholms Brandförsvär 7 april 1990. Bildet viser brannskadet bil som har stått rett utenfor skyveport nr. 9 på C-dekk ved trappeløp D<sub>b</sub>.
