# Hva kan vi lære av brannen i Lærdal i januar 2014? Vurdering av brannspredningen.

SP Fire Research AS

| <b>RAPPORTNR.</b><br>SPFR A14109 | <b>ISBN</b><br>978-82-14-00128-0 | <b>GRADERING</b><br>Åpen | <b>GRADERING DENNE SIDE</b><br>Åpen | |

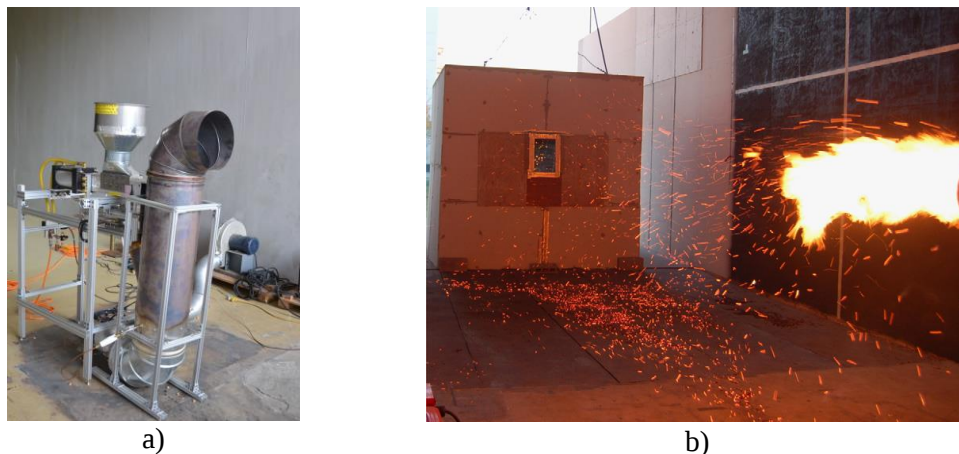
**Figur 2-2:** a) Flyvebrannsgeneratoren utviklet ved NIST. b) Et typisk forsøk med flyvebrannsgeneratoren i vindtunnel hvor vindhastigheten var 7 m/s og en lufteventil eksponeres for flyvebranner. Bildene er hentet fra [10].

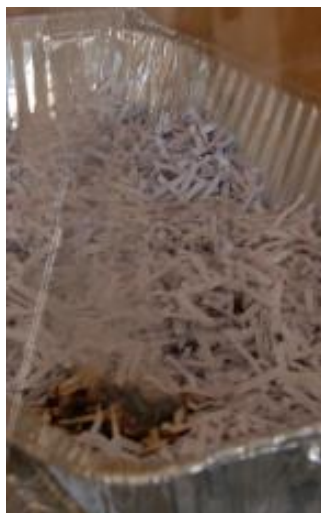
Figur 2-3 viser en ulmebrann i strimlet papir med 5 % fuktinnhold. Papiret er antent av flyvebranner som har trengt gjennom ventilen og en fluenetting med maskevidde 6 mm bak ventilen [8].

**Figur 2-3:** Pannen med ansamling av strimlet papir etter et av forsøkene der flyvebranner trengte gjennom en ventil. Ulmebrann ble oppnådd i papir med 5 % fuktighet i et forsøk med nettingskjerm med maskevidde 6 mm bak ventilen. At bildet kan virke noe uklart i midten av bildet, skyldes røykproduksjonen. Bildet er hentet fra [8].

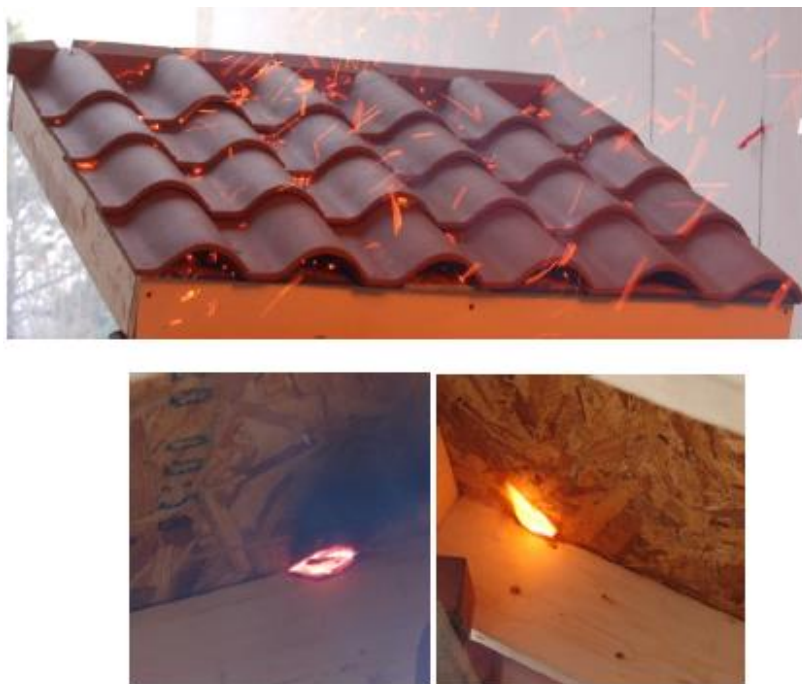
**Figur 2-4:** Bilder fra forsøk med tak av OSB-plater kledd med tjærepapp og teglstein. Fuglebånd (birdstop) ble ikke benyttet i disse forsøkene. Bildene er hentet fra [10].

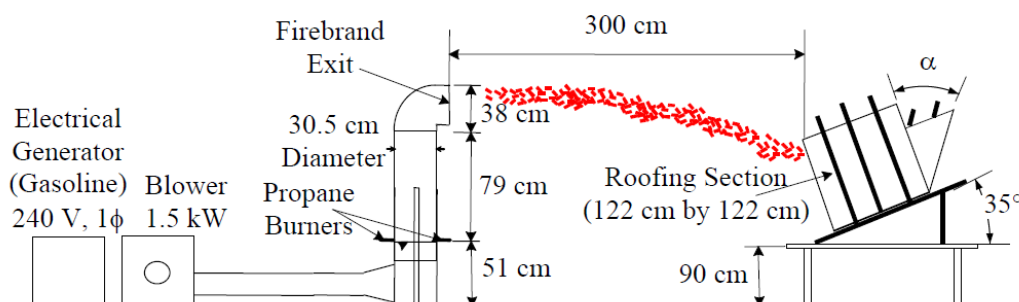
Det ble testet OSB-plater med normalt fuktinnhold og ovnstørkede plater. Flyvebranner eksponerte platene slik som vist i Figur 2-5, og samlet seg i sprekkene mellom de to OSB-platene. Figur 2-7 viser bilder fra forsøkene.

**Figur 2-5:** Oppsettet i forbindelse med forsøkene der OSB-plater tekket med tjæreapp og shingel ble eksponert for flyvebranner. Figuren er hentet fra [12].

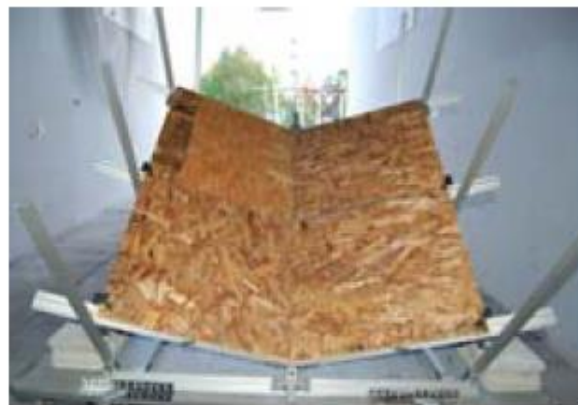
**Figur 2-6** Seksjon av OSB-plater til tak, men uten shingel eller tjæreapp. Vinkelen mellom platene ble variert i området 60-135°. Figuren er hentet fra [12].

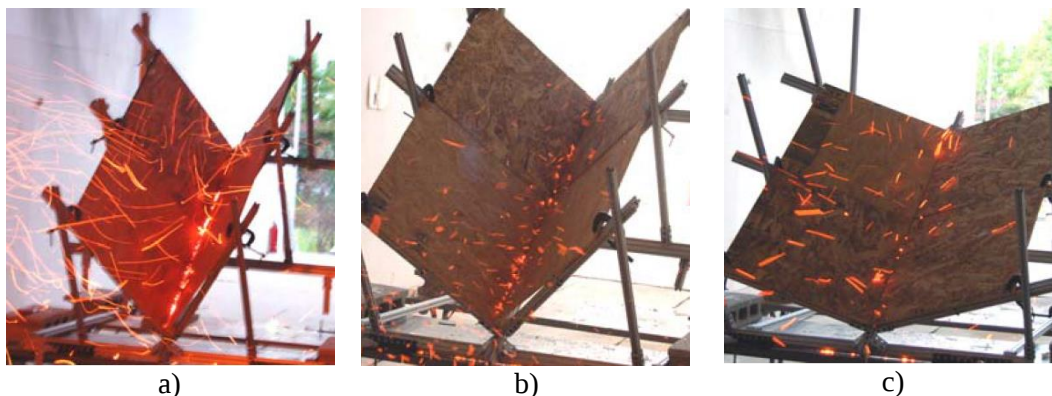
platene. Ved en vinkel på 60 og 90° mellom platene oppstod det ulmebrann, som til slutt laget hull i OSB-platene, og det utviklet seg flammebrann på baksiden.

**Figur 2-7:** OSB-plater uten takbelegg.

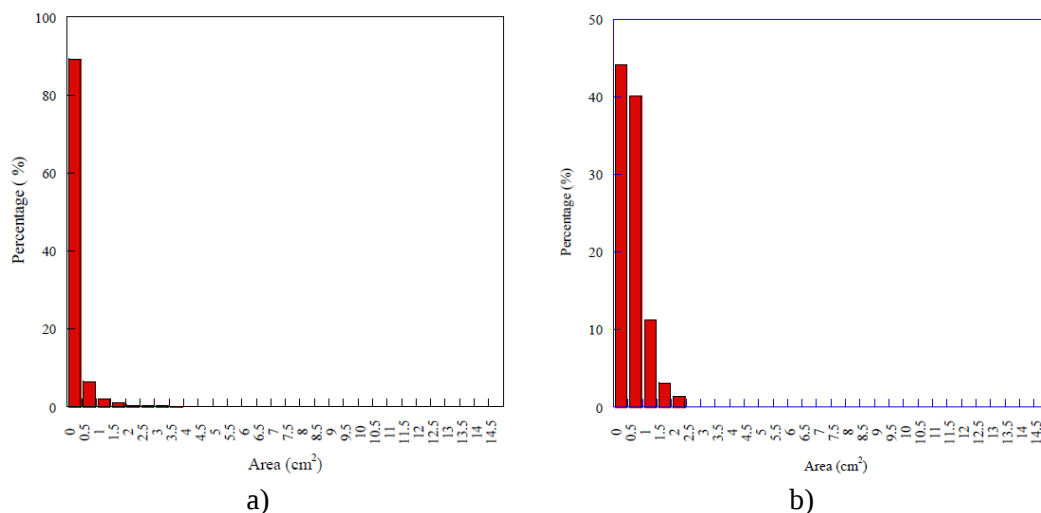
1,13 cm). Figur 2-8 viser størrelsesfordelingen til flyvebrannene fra brannen i Angora og fra flyvebrannsgeneratoren.

**Figur 2-8:** Størrelsesfordelingen fra a) brannen i Angora i California og b) NISTs flyvebrannsgenerator (figuren er hentet fra Foote [9]).

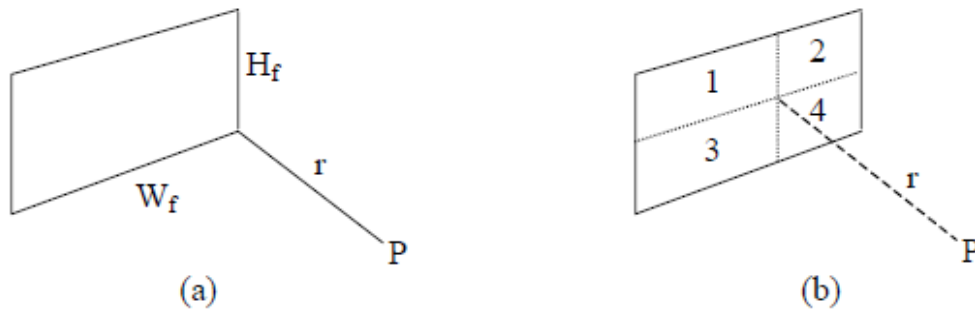
**Figur 2-9:** Parametre som er nødvendige for å bestemme synsfaktoren til punktet P med avstand  $r$  fra en rektangulær flate med bredde  $W_f$  og høyde  $H_f$  (figuren er hentet fra [6]).

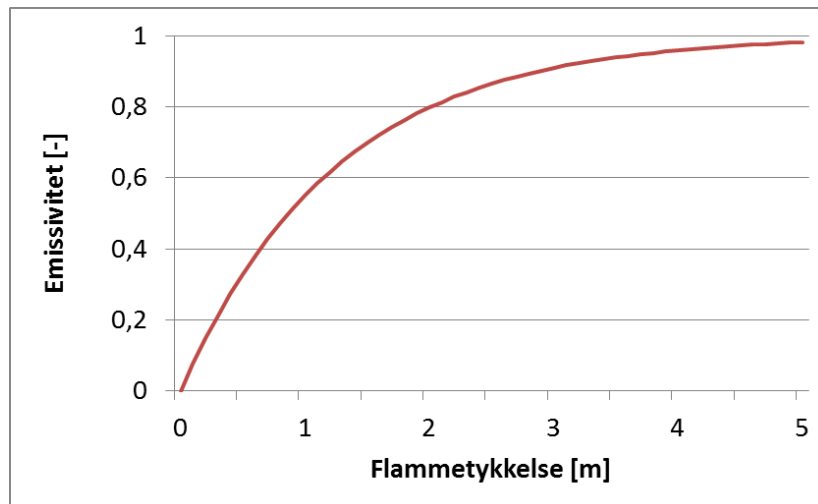
**Figur 2-10:** Emissiviteten til en flamme ved brann i trevirke som funksjon av flammetykkelsen. Absorpsjonskoeffisienten er valgt til  $0,8 \text{ m}^{-1}$ , som kan være representativt for brann i trematerialer.

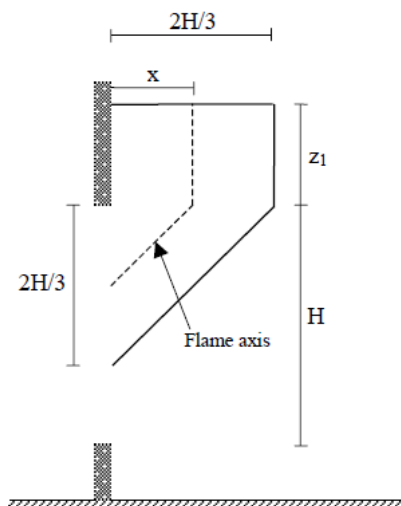
**Figur 2-11:** Skjematisk skisse av flammesøylen som stikker ut fra en vindusåpning etter overtenning av brannrommet. Figuren forutsetter at det ikke er gjennomtrekk i rommet. Figuren er hentet fra [6].

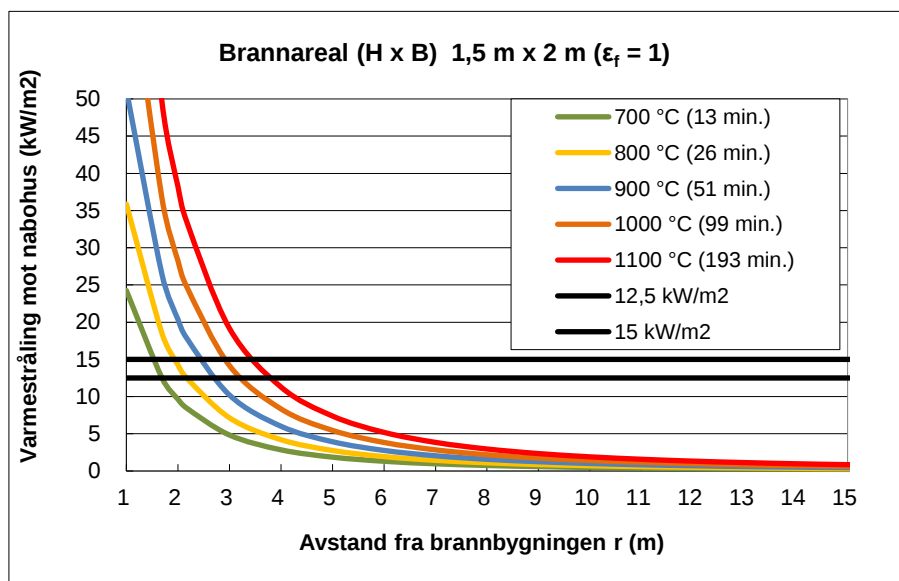
**Figur 2-14:** Varmestrålingsfluks som funksjon av avstanden fra vindu i overtent soverom og stråling fra vindu med samlet areal (høyde x bredde) = 1,5 m x 2 m. Brannens emissivitet  $\varepsilon_f = 1$ . Temperaturene er basert på ISO 834-1. De to horisontale linjene angir ulike kriterier for strålingsfluksnivåer som er anvendt i byggeforskrifter; 12,5 kW/m<sup>2</sup> og 15 kW/m<sup>2</sup>.

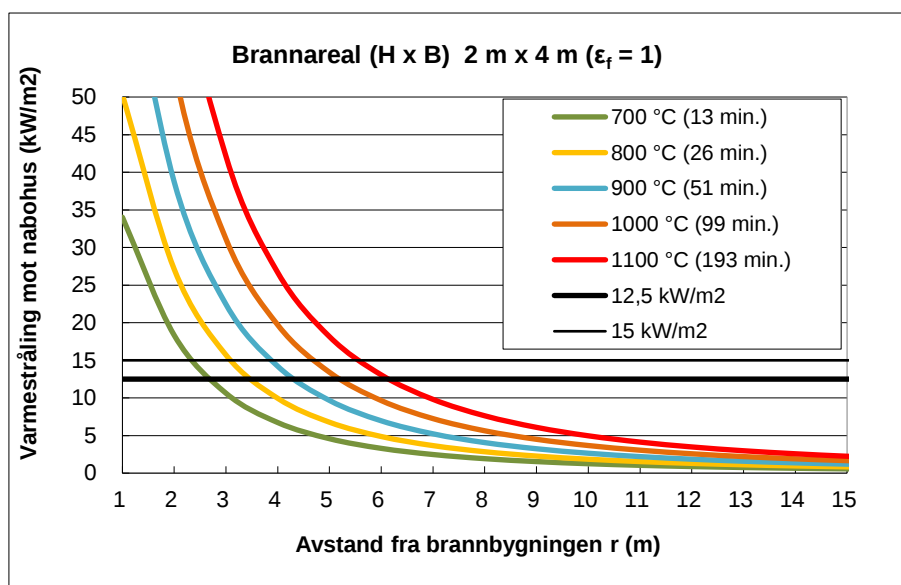
**Figur 2-15:** Varmestrålingsfluks som funksjon av avstanden fra vindu i overtent stue og stråling fra vindu med samlet areal (høyde x bredde) = 2 m x 4 m. Brannens emissivitet  $\epsilon_f = 1$ . Temperaturene er basert på ISO 834-1. De horisontale linjene angir to ulike kriterier for strålingsfluksnivåer som er anvendt i byggeforskrifter; 12,5 kW/m<sup>2</sup> og 15 kW/m<sup>2</sup>.

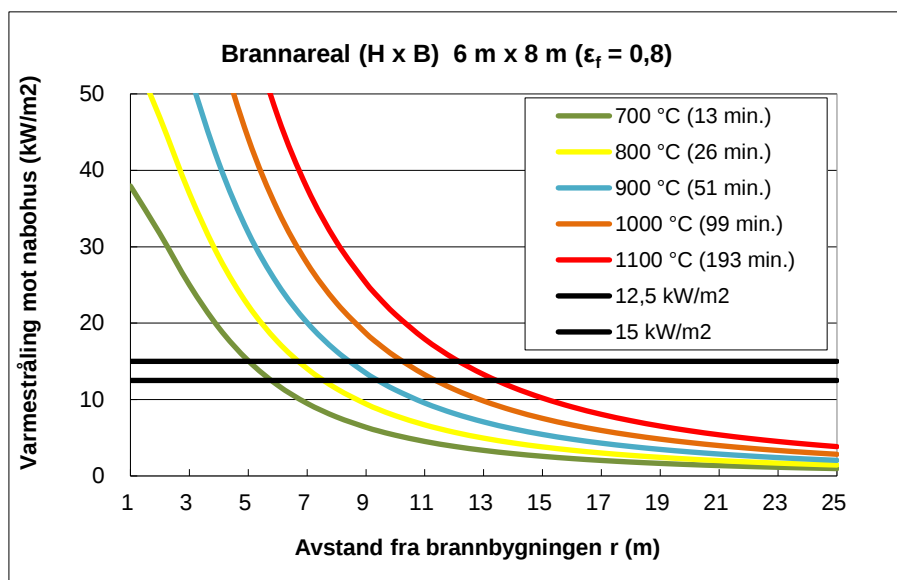
Figur 2-16: Varmestrålingsfluks som funksjon av avstanden fra fullt utviklet brann i hus og stråling fra hele huset på grunn av gjennombrante vegger og tak. Samlet, effektivt strålingsareal (høyde x bredde) = 6 m x 8 m. Brannens emissivitet  $\epsilon_f = 0,8$ . Temperaturene er basert på ISO 834-1. De horisontale linjene angir to ulike kriterier for strålingsfluksnivåer som er anvendt i byggeforskrifter; 12,5 kW/m<sup>2</sup> og 15 kW/m<sup>2</sup>.

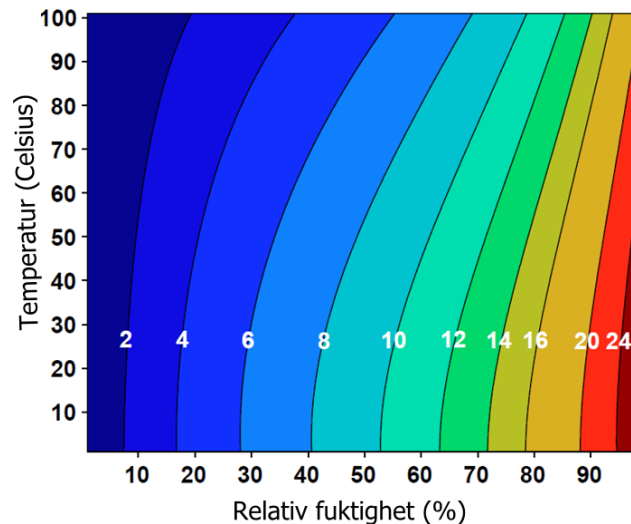
Tørking utover fibermetningspunktet avhenger av luftfuktigheten og temperaturen, og vil pågå inntil en likevektsfuktighet (LVF) innstiller seg mellom fuktigheten i trevirket og fuktigheten i luften. Figur 3-3 viser LVF for ulike temperaturer og relative fuktigheter.

**Figur 3-3** Likevektsfuktigheten til trevirke for gitt temperatur og relativ fuktighet. Figur etter [31].

Kurvene i Figur 3-3 er teoretiske verdier, og små variasjoner vil forekomme mellom ulike treslag. Figur 3-4 viser resultater fra målinger av fuktinnhold i gran ved ulike temperaturer. Som man ser av figuren, har trevirke den egenskapen at LVF følger ulike kurver avhengig av om det tar opp vann (absorpsjon) eller gir fra seg vann (desorpsjon). Denne forskjellen er imidlertid størst i starten etter at treet er hogd.

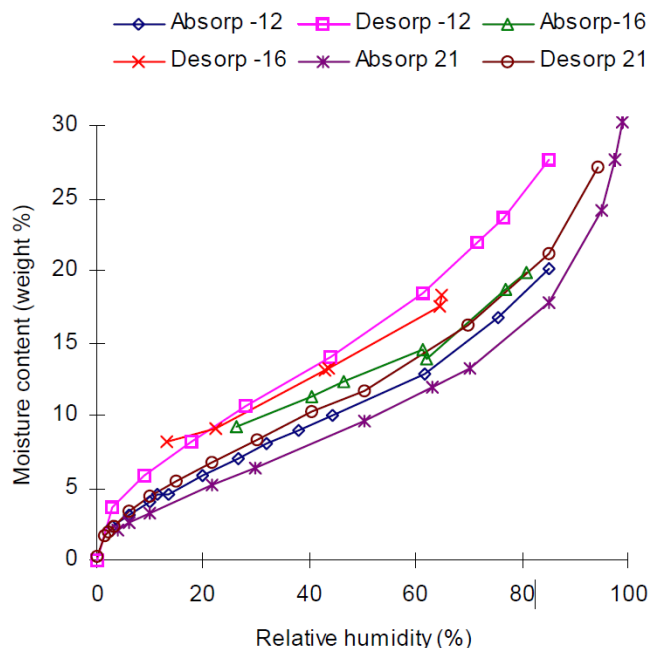
**Figur 3-4** Absorpsjons- og desorpsjonsrater for fukt i gran. Figuren er hentet fra [32].

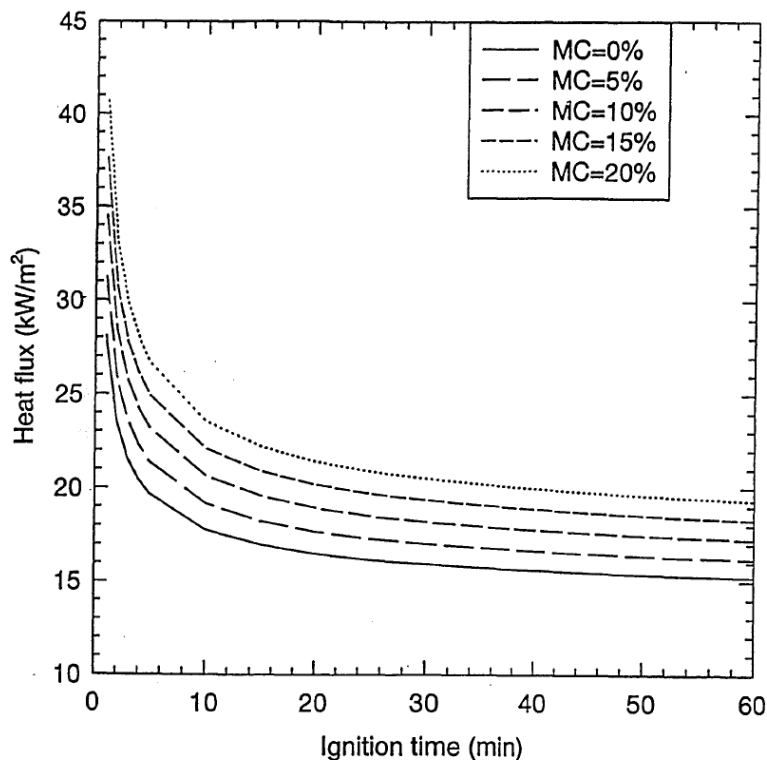
**Figur 3-6** Sammenhengen mellom antennelsestid, varmekraft og trefuktighet (MC = moisture content). Figuren er hentet fra [37].

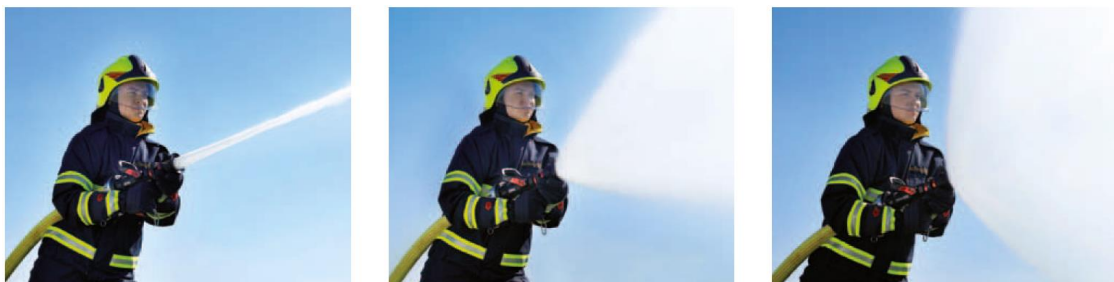
**Figur 4-2** Bilde av strålerør med variert spredningsmønster. Til venstre: Kompakt stråle med lang kastelengde. Midten: Vanntåke med middels spredning. Til høyre: Vannskjerm med mange små dråper med stor spredningsvinkel [50].

I dag er det vanlig med regulerbare strålerør med variasjonsdyse. Disse kan stilles til å ha vannføring på ca. 100 liter/min og oppover til ca. 450 liter/min. Variasjonsdyse vil si at spredningen kan varieres fra kompakt stråle til en skjerm av små dråper. Et eksempel på dette er vist i Figur 4-2. Dråpestørrelse mellom 0,15 og 0,3 mm vil ha størst effekt på slokking innvendig i normale boligrom. Ved utvendig brannbekjempelse er innvirkningen av dråpestørrelse lite dokumentert, men mindre dråper i samme størrelsesorden som det optimale for innvendig slokking vil påvirkes sterkt av vind og ha kort kastelengde. Kastlengde for kompakte stråler uten påvirkning fra vind ligger normalt mellom 40-50 m ved 7 bar dysetrykk [33,34,42].

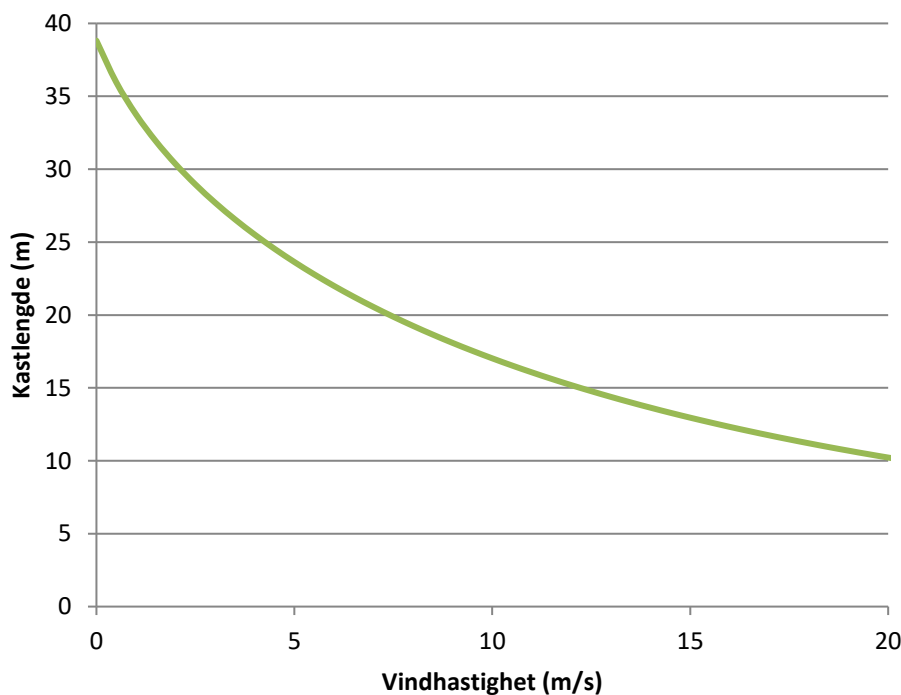
**Figur 4-5** Beregnet kastlengde av vannstråle i motvind avhengig av vindhastighet. Utgangshastigheten på strålen er satt til 25 m/s.

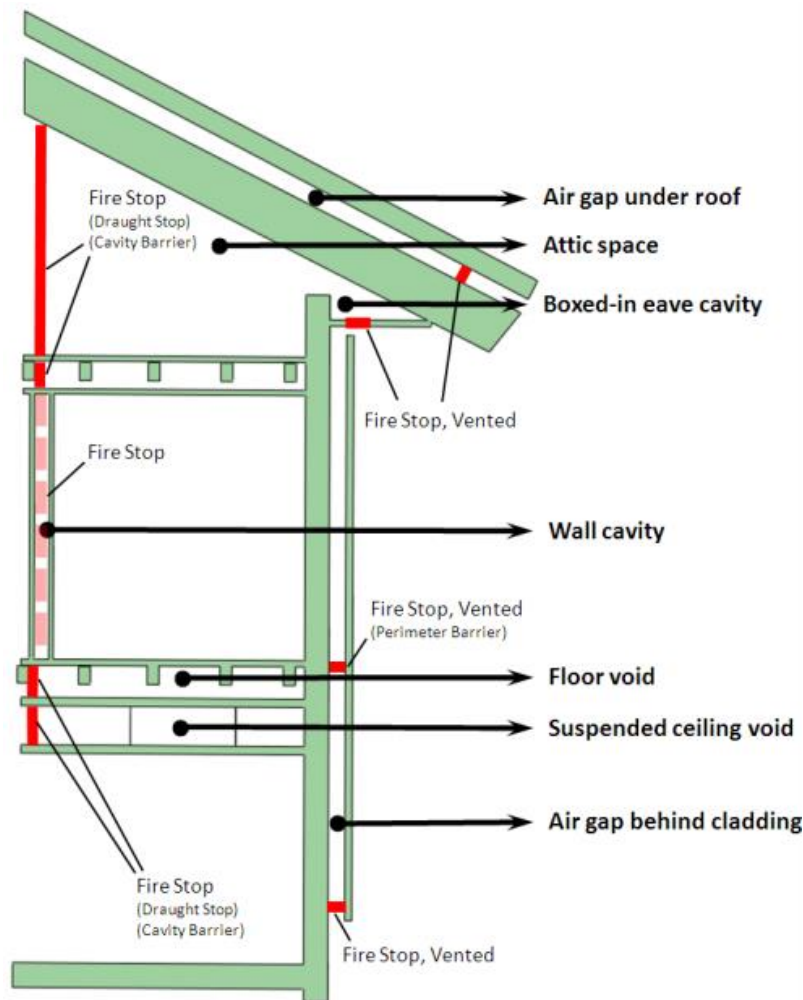
**Figur 5-1** Oversikt over skjulte hulrom i en trebygning [60].

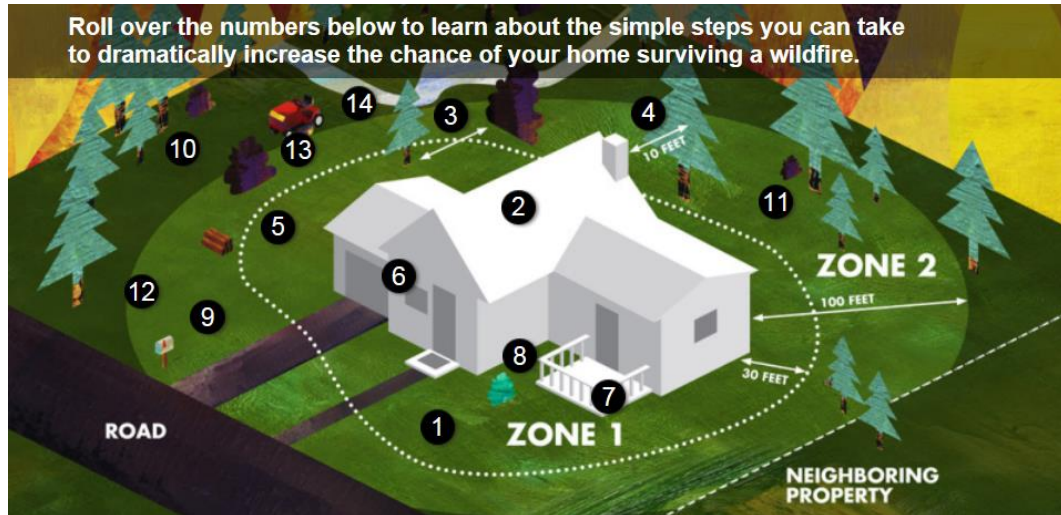
**Figur 6-1:** Tegningen viser enkle men viktige tiltak som kan redusere sannsynligheten for antennelse ved skogbrann [61].

For å sikre huset sitt mot brann utenfra, er det flere tiltak som huseiere kan gjennomføre. Enkle tiltak kan begrense mulighetene for at flyvebranner og glør kan få feste i konstruksjonen, eller at de trenger inn i bygningen. Eksempler er jevnlig vedlikehold av kledning for å unngå sprekker, og å dekke ventiler og andre lufteåpninger med småmasket netting.

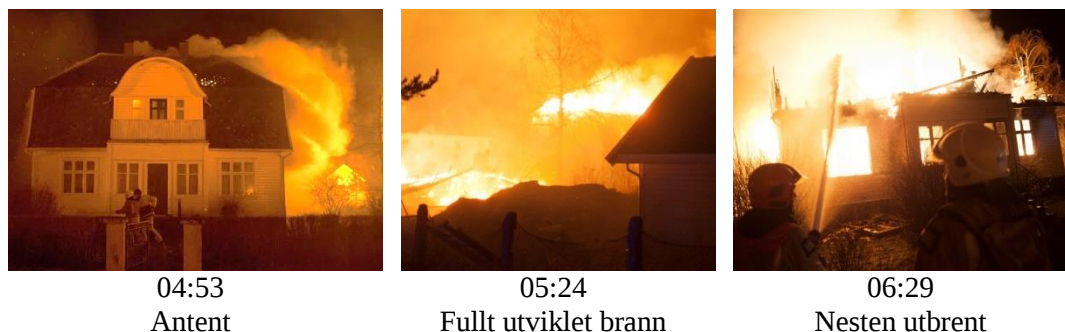
**Figur 7-1:** Tidslinje for brannforløp i Øyramarki 3, bildene er tatt fra to forskjellige synsvinkler. Det var ikke tegn til antennelse av huset på et bilde tatt kl. 04:33. Foto: Elias Dahlen/ Bergens Tidende.

Det er kun ett bygg hvor det innsamlete bildematerialet viser alle stadier av brannforløpet, Øyramarki 3, og dette ble brukt som en indikasjon på hvor lang tid det tok fra et hus ble antent til det var utbrent i den sterke vinden brannnatten. Deler av brannforløpet til en

rekke andre hus er også dokumentert, og disse ser ut til ha lignende brannforløp som Øyramarki 3. Bildeserien i Figur 7-1 viser at det tok rundt 1,5 timer fra Øyramarki 3 ble antent til det var utbrent. Denne tiden ble brukt som en veiledende tid for brannforløp i andre bygninger av samme størrelse, der hvor bildedokumentasjonen var mer mangelfull.

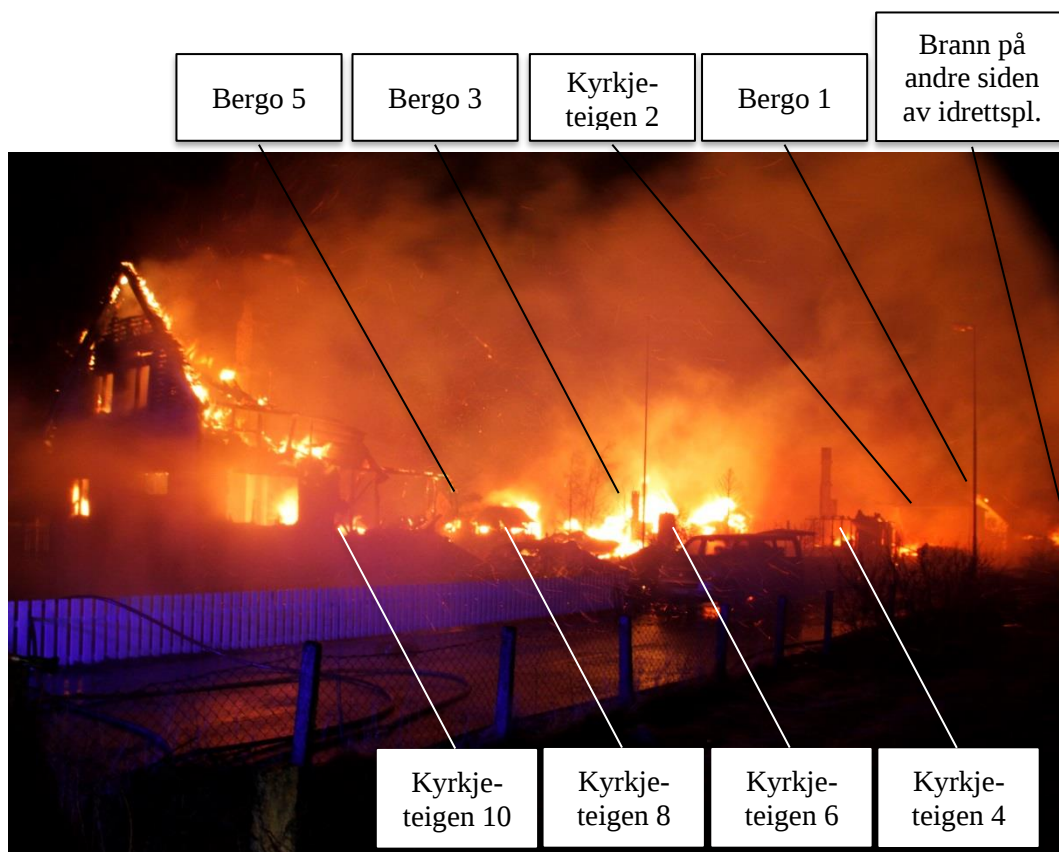
Klokken 00:24 viser bildet i Figur 7-3 at Kyrkjeteigen 4-10 var nesten utbrent og det fløy gnister vestover. Videre viser bildet at Kyrkjeteigen 2 ikke brant og at Bergo 1 mest sannsynlig var i ferd med å bli antent, ettersom det vises et lysende punkt på taket i bildet. På bildet kan det videre ses at deler av huset i Bergo 5 brant, mens deler av huset ennå ikke var antent. Videre viser bildet at Bergo 3 mest sannsynlig stod i full fyr. Helt til høyre på bildet kan det ses at det brant på andre siden av idrettsplassen.

**Figur 7-3:** Bilde tatt kl 00:24 fra krysset mellom Flintegjerdet og Kyrkjeteigen i retning sør-vest. Foto: Morten Sortland/ Sogn Avis.

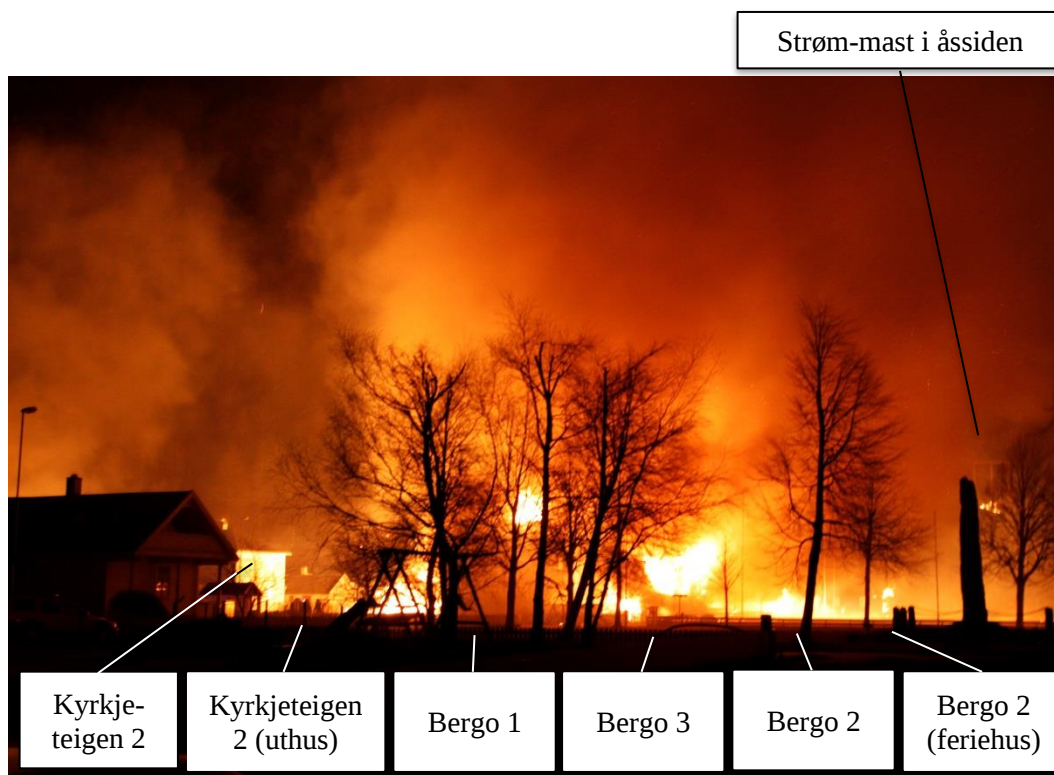
**Figur 7-4:** Bilde tatt kl 00:33 fra Kyrkjegata 16B i retning sør-øst mot Kyrkjeteigen/ Bergo og idrettsplassen. Foto: Morten Sortland/ Sogn Avis.

På bildet i Figur 7-4 kan Kyrkjeteigen 2 ses til venstre i bildet. Verken dette huset eller uthuset på tomta brant på dette tidspunktet, kl. 00:33. Bergo 1 ses bak trærne midt på bildet, huset var antent, men brannen var ikke fullt utviklet. Lengre til høyre på bildet er det fullt utviklet brann i flere bygg, trolig i Bergo 3 og hovedhuset i Bergo 2. Det ser ut til at uthuset til Bergo 2 var antent og at brannen var i ferd med å bli fullt utviklet. Til høyre på bildet kan det ses at det brenner ved en kraftledning oppe i åssiden.

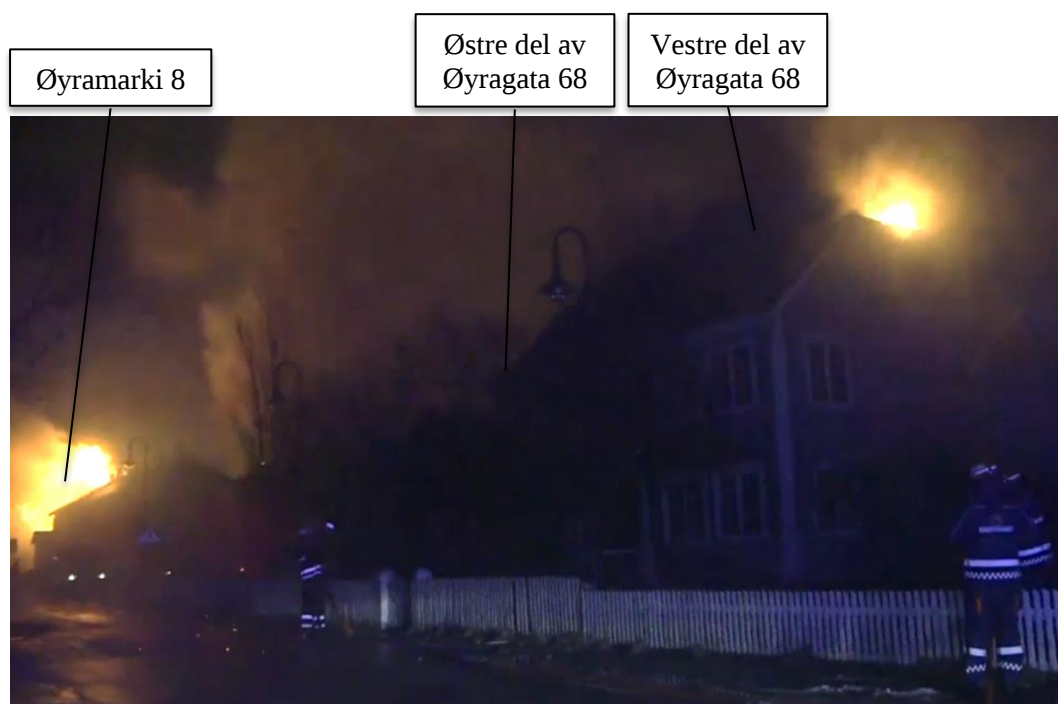
**Figur 7-6:** Bildeutsnitt fra video. Video er tatt fra Øyragata i østlig retning mot Øyramarki. Foto: Arve Uglum/ NRK [72].

Samtidig som det var store flammer fra Øyramarki 8, viser foto og video at Øyragata 68 ble antent, se Figur 7-6. Antennelsestidspunkt for Øyragata 68 var altså etter Øyramarki 8. Øyragata 68 var fredet og hadde en vestre del (Synneva Eris hus) og en østre del (Tuten kafé). Det var den vestre delen som ble antent først. De første flammene ble observert under mønet på vestre gavlvegg. Ifølge politiets KO-logg kom det melding om spredning til "fleire hus i Øyragata mot sentrum" klokken 03:25 [66]. Det eneste huset i Øyragata som brant var nr. 68, og det er derfor sannsynlig at det er dette huset meldingen i KO-loggen handler om. Her må det bemerkes at Øyramarki starter der Øyragata slutter, og det kan ha vært hus i Øyramarki det er snakk om klokken 03:25, altså brann i Øyramarki 8. Dersom det er angitt feil gate i KO-loggen, er det uansett ikke mange minutter feil, ettersom brannforløpet gikk raskt i den sterke vinden. Det er derfor rimelig å anta at den vestre delen av Øyragata 68 *senest* var antent litt før klokken 04:00.

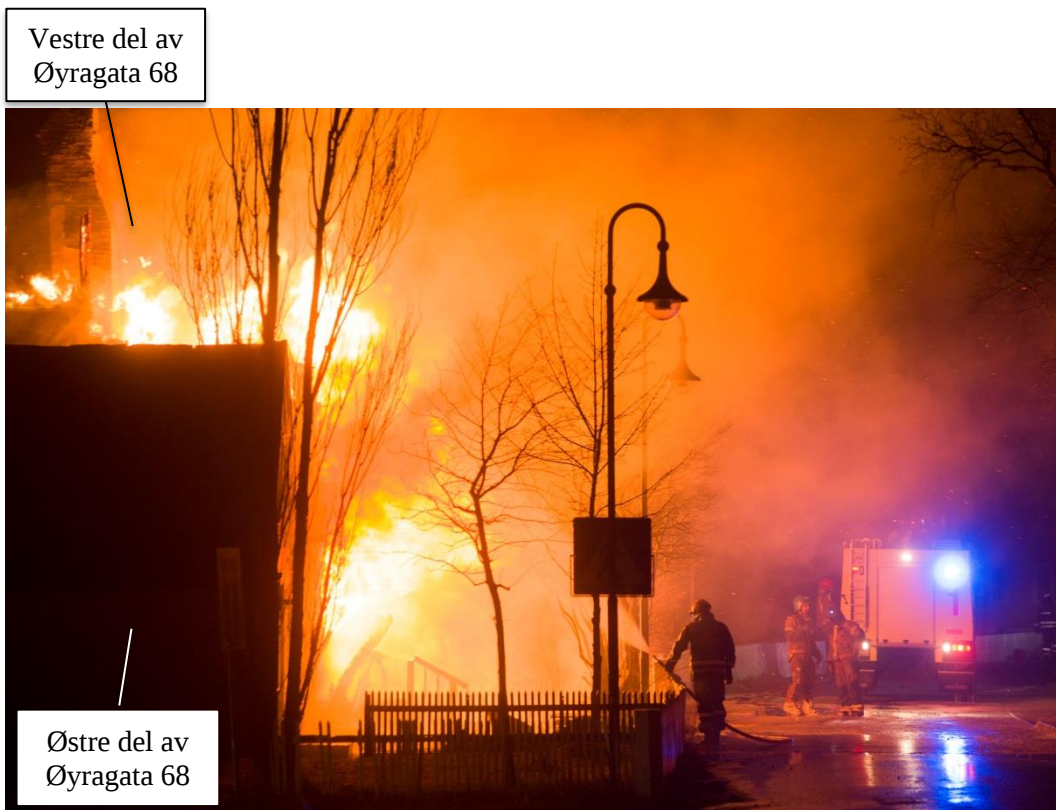
Klokken 04:39 var det fullt utviklet brann i den vestre delen av Øyragata 68. Klokken 04:52 var det enda ikke synlige flammer på østsiden av den østre delen av bygget, se Figur 7-8.

**Figur 7-8:** Bilde tatt kl. 04:52 i krysset Telthusvegen/Øyragata i retning vestover. Bildet viser Øyragata 68 (Synneva Eris hus og Tuten Kafé). Foto: Elias Dahlen/ Bergens Tidende.

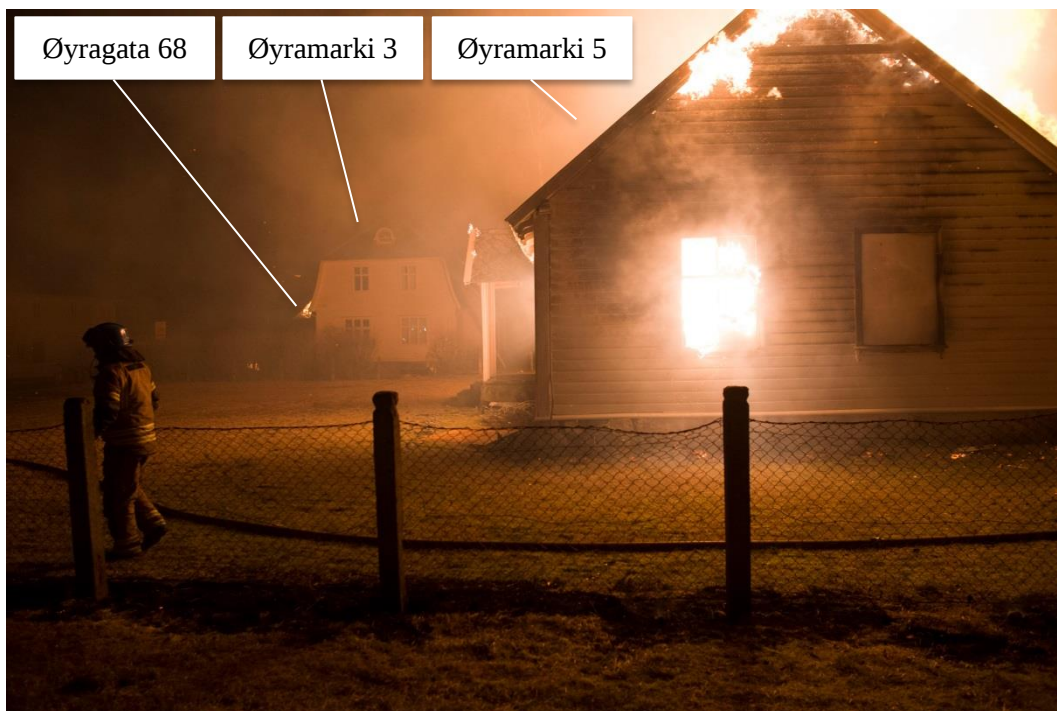
**Figur 7-9:** Bilde tatt kl. 04:38. Øyragata 68 brenner og ligger like bak Øyramarki 3. Øyramarki 5 har her vært antent ca. 10-15 minutter. Foto: Elias Dahlen/ Bergens Tidende.

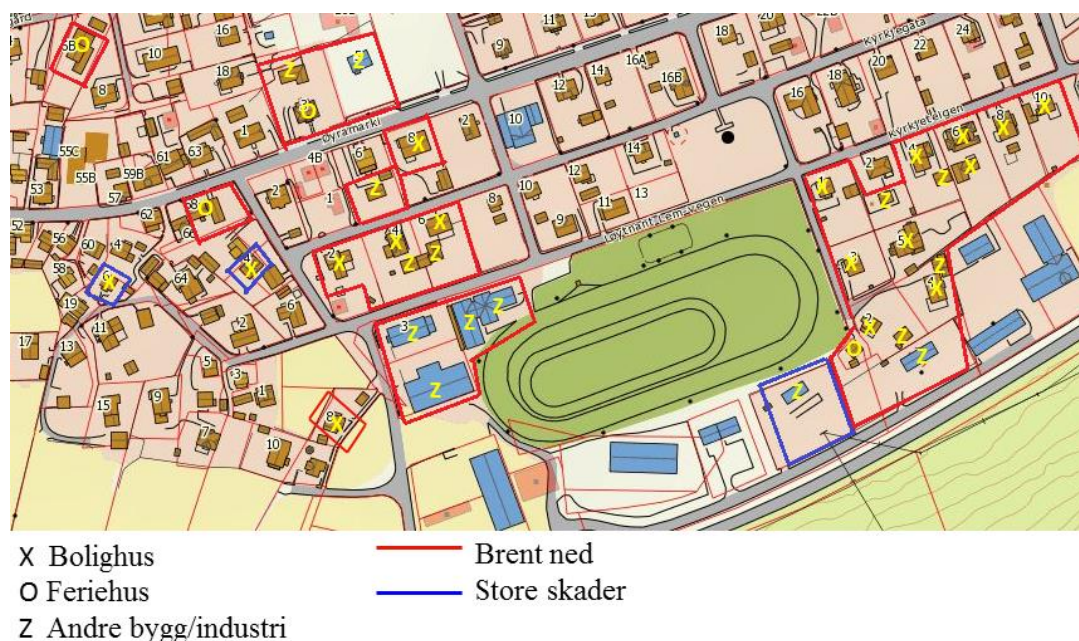
**Figur 7-11:** Kartutsnitt som viser skadeomfang, og type bygg, basert på foto og video under og etter brannen, samt kommunikasjon med brannsjefen i Årdal/Lærdal. Kartet er brukt med tillatelse fra Kartverket [67].

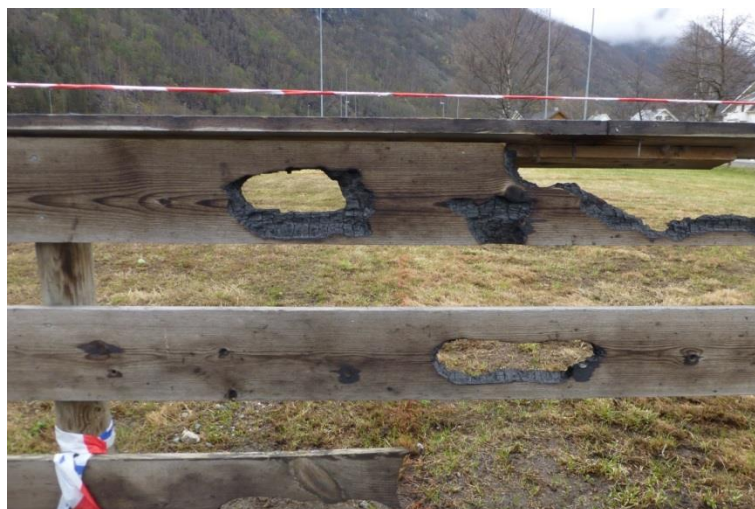
**Figur 8-1** Skader på gjerdet i østenden av idrettsbanen. Hullene i gjerdet er sannsynligvis dannet av flyvebranner som har festet seg på gjerdet. Bildet er tatt fra vestsiden av gjerdet. Foto: SP Fire Research.

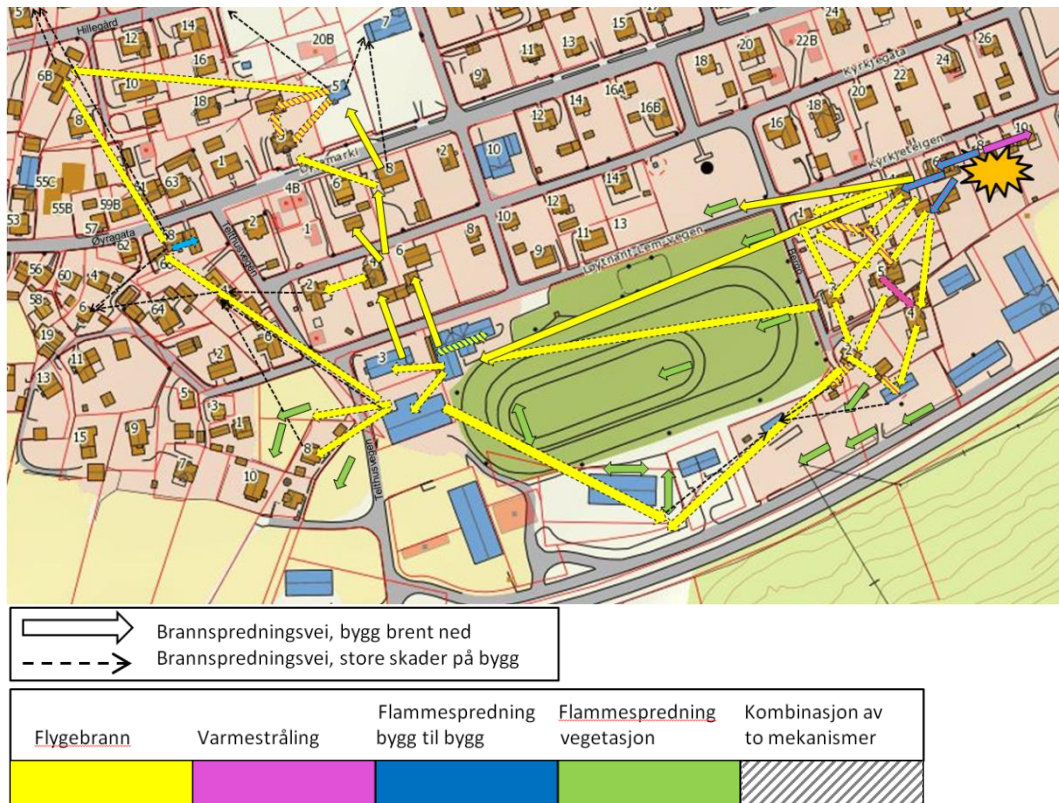
**Figur 8-2:** Oversiktskart over de ulike brannspredningsmekanismene. Stiplede tykke piler viser spredningsveier det er knyttet endel usikkerhet til. Et større kart er å finne i Vedlegg B. Gatenavn som er utenfor kartutsnittet er skrevet inn i kartet. Kartet er brukt med tillatelse fra Kartverket [67].

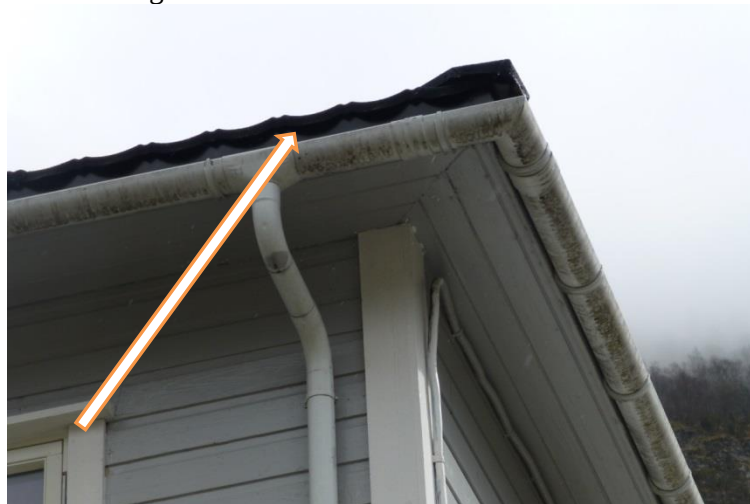
**Figur 8-4** Tildekkete hulrom under takplatene på Kyrkjeteigen 2. Pilen peker på tildekking av åpning under takplatene. Merk også at raftekassen er horisontal og tett. Foto SP Fire Research.

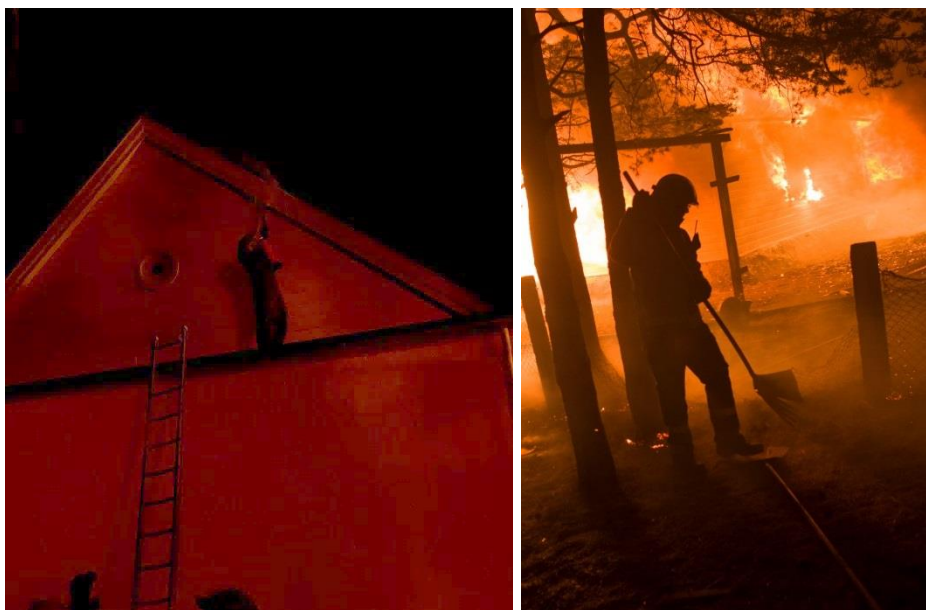
**Figur 8-5:** Håndbrannsløkkes ble brukt til slokking av branntilløp i Øyramarki 7. Brannsmekker ble brukt til slokking av glør og flammer på bakken. Foto: Elias Dahlen/ Bergens Tidende.

Da Øyramarki 5 sto i full fyr, var det stor aktivitet for å berge de nærliggende bygningene, Hillegård 20 og Øyramarki 7. Et tilløp til brann nær mønet på gavlveggen i Øyramarki 7 ble slokket ved hjelp av håndbrannsløkkes, se Figur 8-5. Samtidig var det stor innsats for å spyle Hillegård 20 og bakken rundt Øyramarki 5 med vann, både vannbøtter og brannvannslanger var i bruk. Her ble det også brukt brannsmekker for å slokke flammer på bakken. Øyramarki 3 ble antent omtrent en halv time etter Øyramarki 5. Fra bilder og filmer som er gjennomgått, er det ikke tegn til noen brannhindrende tiltak på Øyramarki 3.

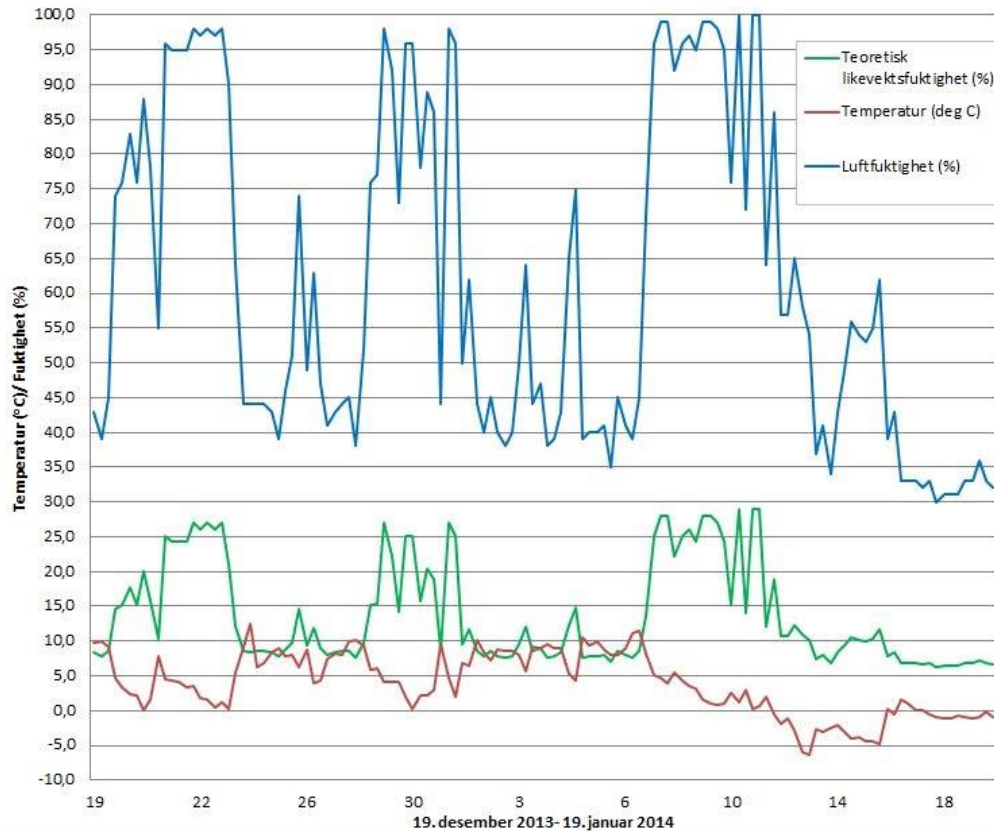
**Figur 8-7** Værdata fra Lærdal i perioden 19. desember til 19. januar. Temperatur og luftfuktighet er målt på den lokale værdastasjonen. Likevektsfuktigheten er beregnet fra disse dataene, og er da en teoretisk verdi. Reell verdi vil ligge et sted mellom ytterpunktene.

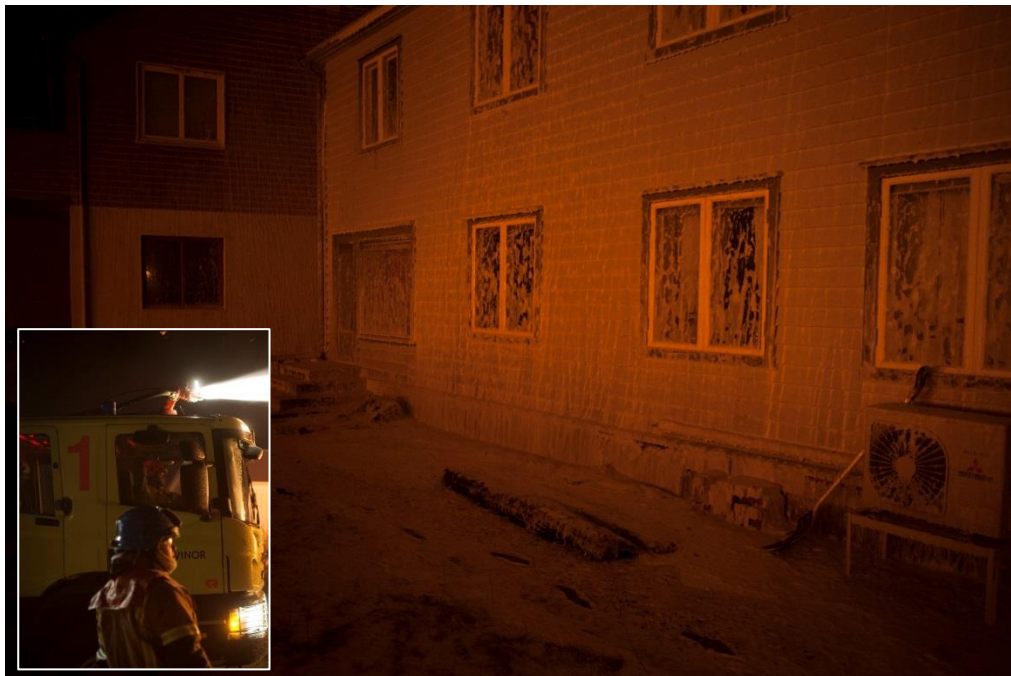
**Figur 8-8:** Skumlagte hus i Øyragata 59B og 61. Innfelt: Avinors bil ble brukt til skumlegging. Foto: Elias Dahlen/ Bergens Tidende.

Beskyttelse av uskadete hus mot mulig brannpåvirkning ved fukting med vann, påføring av slokkeskum eller brannhemmende gel vil i mange tilfeller være et godt brannbegrensende tiltak.

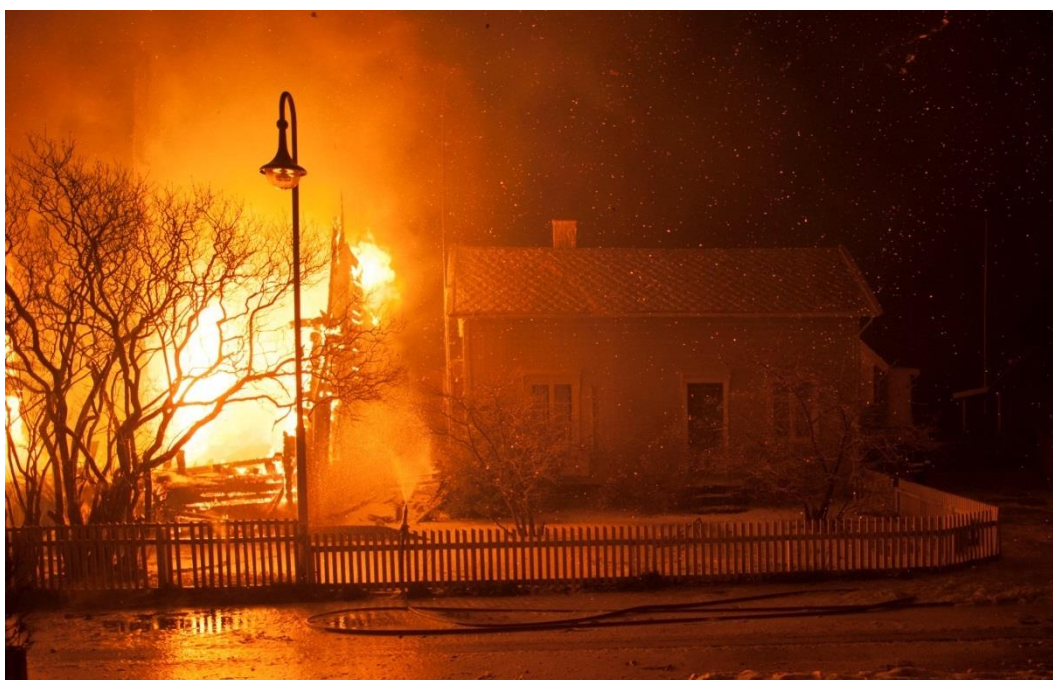
**Figur 8-9** Bygget til venstre er Øyragata 68 som står i brann. Til høyre er Øyragata 66 som er dekket av skum. I tillegg benyttes vannslange til å kjøle branngasser og fasade nærmest Øyragata 68. Øyragata 66 ble reddet som følge av innsatsen. Foto: Elias Dahlen/ Bergens Tidende.
