Oppdragsgiver: Studentsamskipnaden i Trondheim (SIT)

# Branntest av massivtre

| RAPPORTNR.<br>SPFR A15101 | ISBN<br>978-82-14-00134-1 | GRADERING<br>Åpen | GRADERING DENNE SIDE<br>Åpen | |

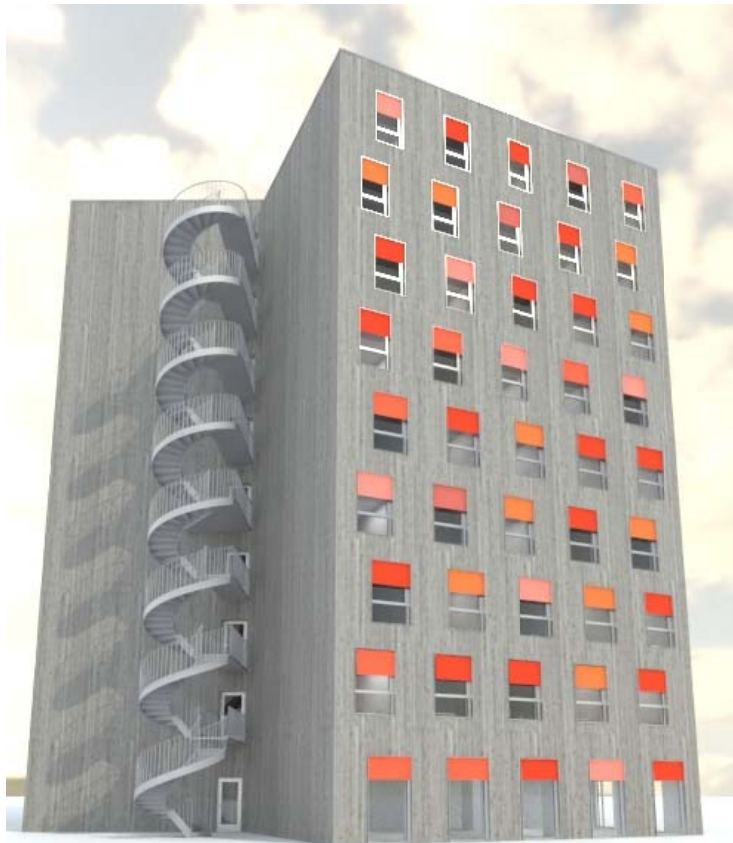
Forsidebilde 1: Studenttårn med 9 etasjer.

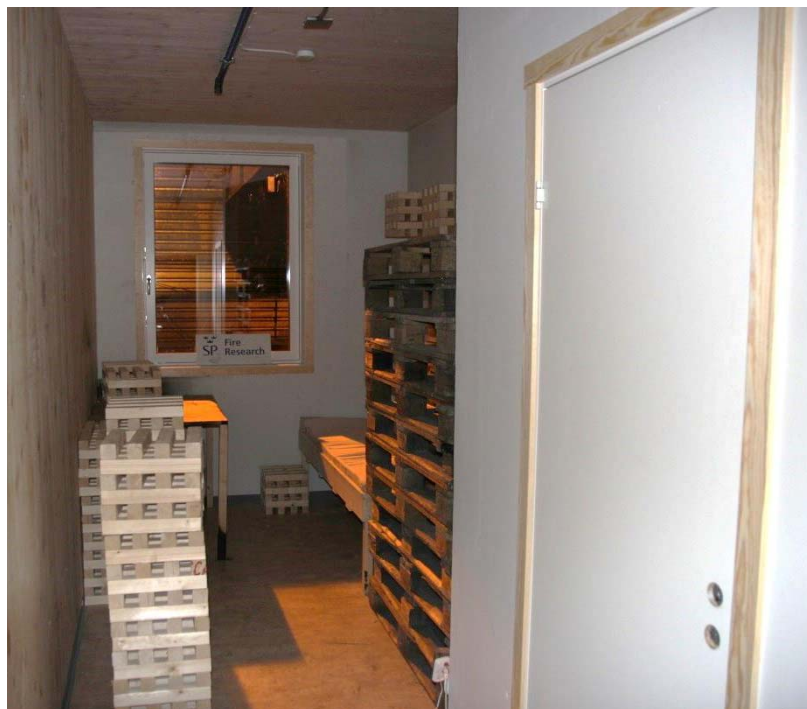
**Figur 2.6** Oversikt over plassering av brensel i testen. Brannen startet under pulten i et kar med heptan med en trekrybbe over.

En oversikt over hvordan brenselet ble fordelt i hybelen er vist i Figur 2.6 og et bilde av antennesstedet under pulten (arnestedet) er vist i Figur 2.7. Karet med heptan var 0,1 m<sup>2</sup> med en trekrybbe oppå. Dette gir en brann i tilsvarende størrelse som en papirkurv.

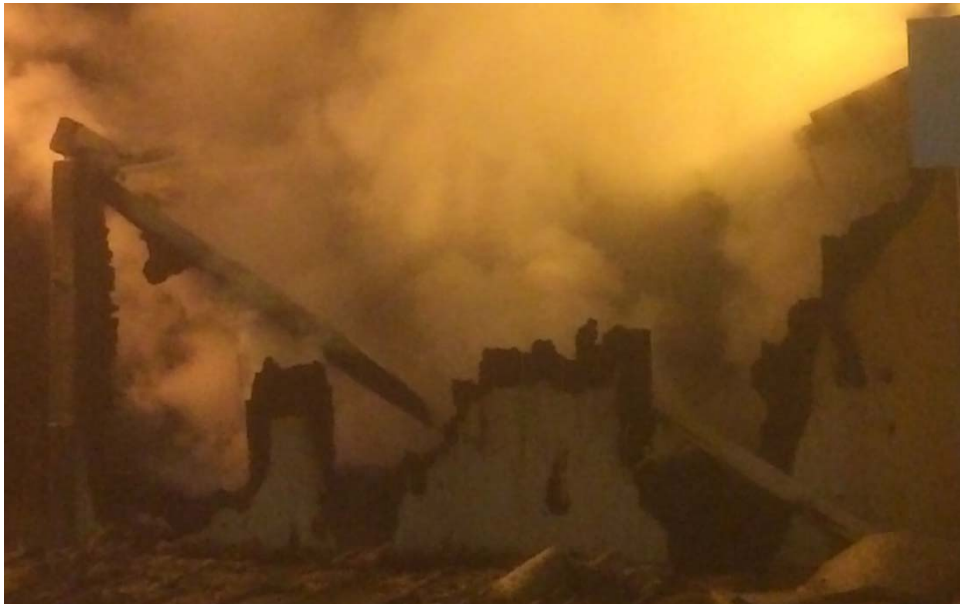
**Figur 4.9** Restene av den ubeskyttede veggen etter at gipsveggen på utsiden datt ned.

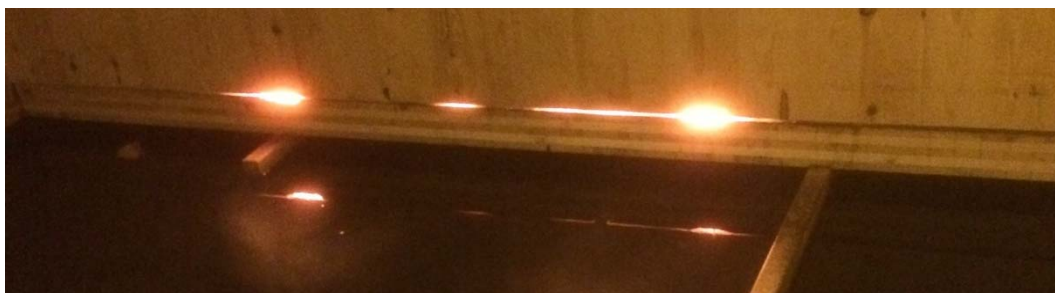
**Figur 5.1** Figuren viser at det brant gjennom i overgangen mellom gulv og vegg på badet der det ikke var støpt gulv.

Under badet ble det ikke støpt gulv, og der brant det gjennom i overgangen mellom gulv og vegg som vist på Figur 5.1 etter ca. 1 time.

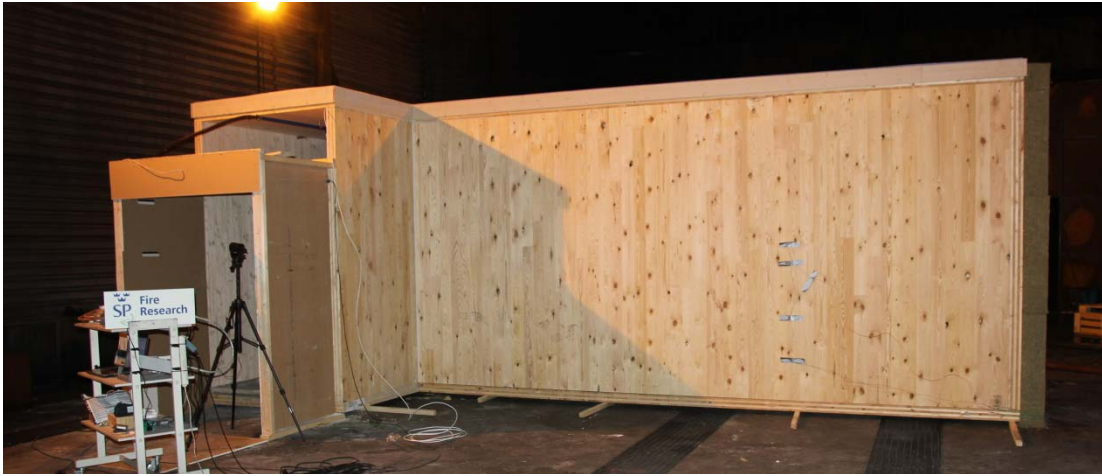
**Figur A. 1**      Oversikt over hybel og korridor fra utsiden tatt mot den beskyttede veggen (massivtre kledd med isolasjon og gips på innsiden).

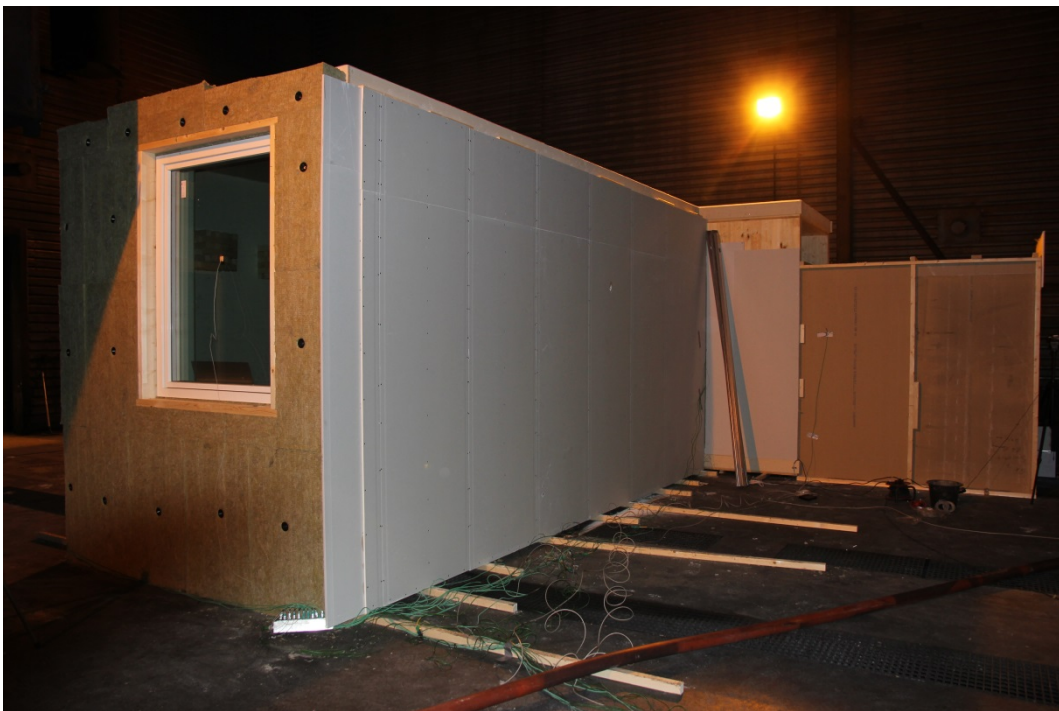
**Figur A. 2**      Oversikt over hybel og korridor fra utsiden tatt mot den eksponerte veggen (massivtre direkte eksponert på innsiden).

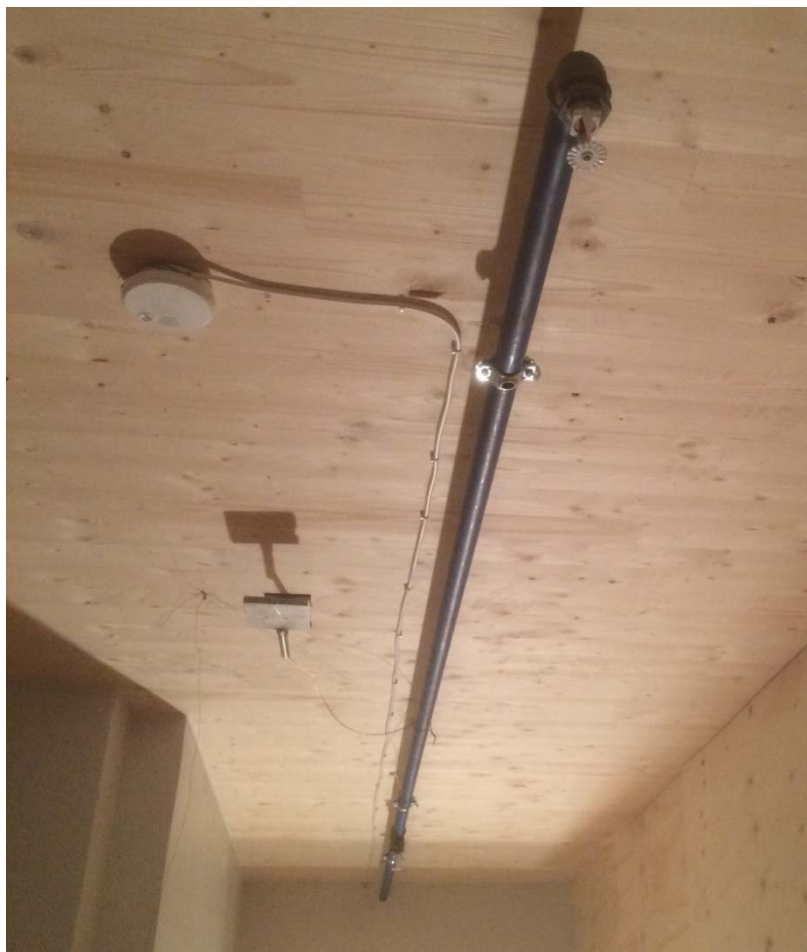
**Figur A. 3**      **Figuren viser bilde av taket i hybelen med plassering av sprinkleranlegg, røykvarsler og termoelement.**

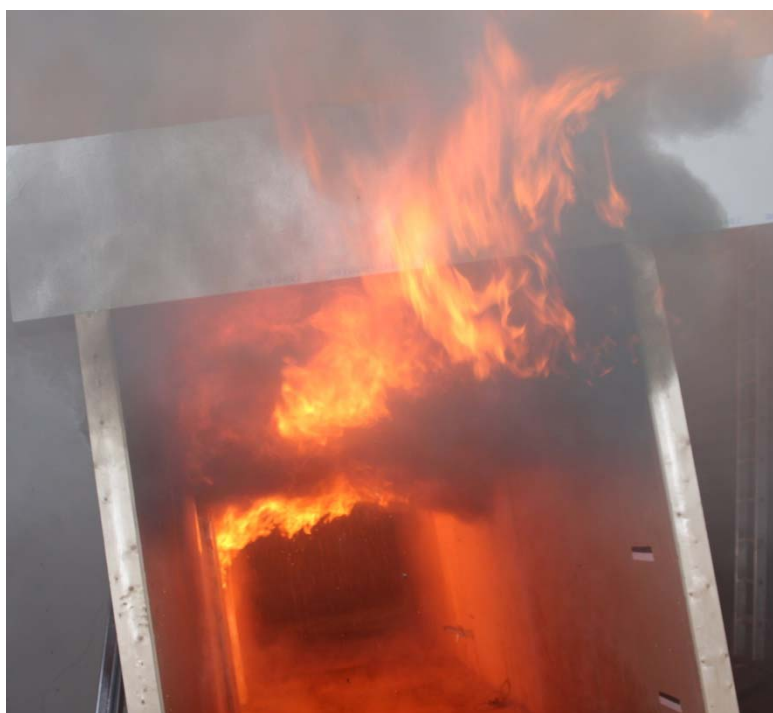
**Figur A. 4**      **Figuren viser brannspredning i og ut av korridoren før himlingen faller ned.**

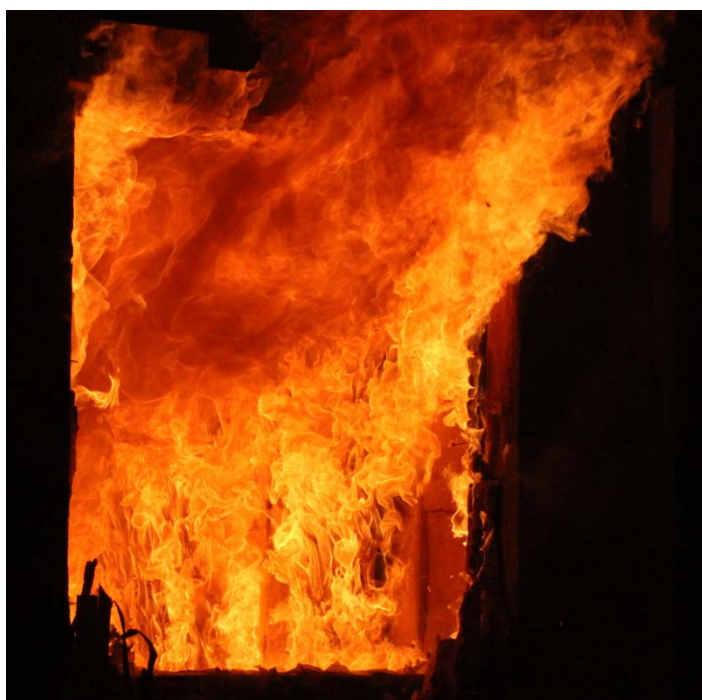
**Figur A. 5**      **Figuren viser den eksponerte massivtreveggen før taket kollapse der man tydelig ser partier som er brent helt gjennom.**
