**SINTEF RAPPORT**Stiftelsen for industriell og teknisk  
forskning ved Norges tekniske høgskoleRapportnummer  
**STF25 F90011**Gradering  
**Fortrolig**

Rapportens tittel	Dato
<b>Fullskalaforsøk - overflater i korridor og trappesjakt fra Scandinavian Star. Målerapport.</b>	<b>1990-10-03</b>
Saksbearbeider/forfatter	Antall sider og bilag
<b>Øystein Meland og Lars E. Lønvik</b>	<b>73 + 1</b>
Avdeling	Ansv. sign.
<b>Norges branntekniske laboratorium</b>	<i>Ragnar Wigdor</i>
ISBN nr.	Prosjektnummer
	<b>251568.00</b>
	Prisgruppe

I en fullskalamodell av deler av trappesjakt (D) og korridor (styrbord bildekk, bakre del) er det gjennomført fullskalaforsøk med simulert antennelsesforløp.

Som en del av arbeidet med å rekonstruere hendelsesforløpet under brannen ombord på Scandinavian Star, 7 april 1990 er det gjennomført forsøk ved SINTEF NBL-Norges Branntekniske Laboratorium.

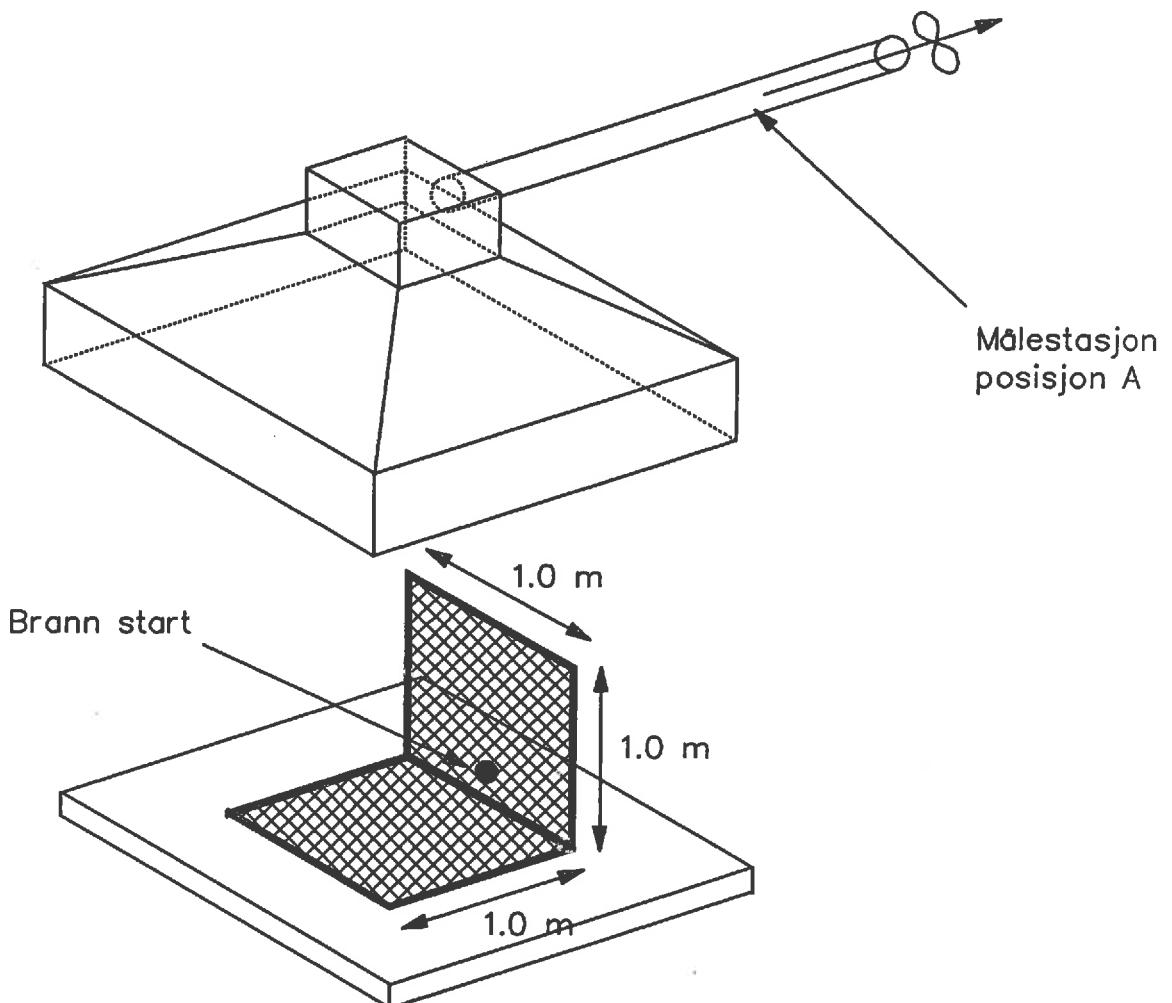
**Figur 1** Skisse av forsøksoppstilling for innledende forsøk SC-1.

Det er totalt gjennomført 10 forsøk. Figur 1-5 viser forsøksoppstillingen i de respektive forsøk.

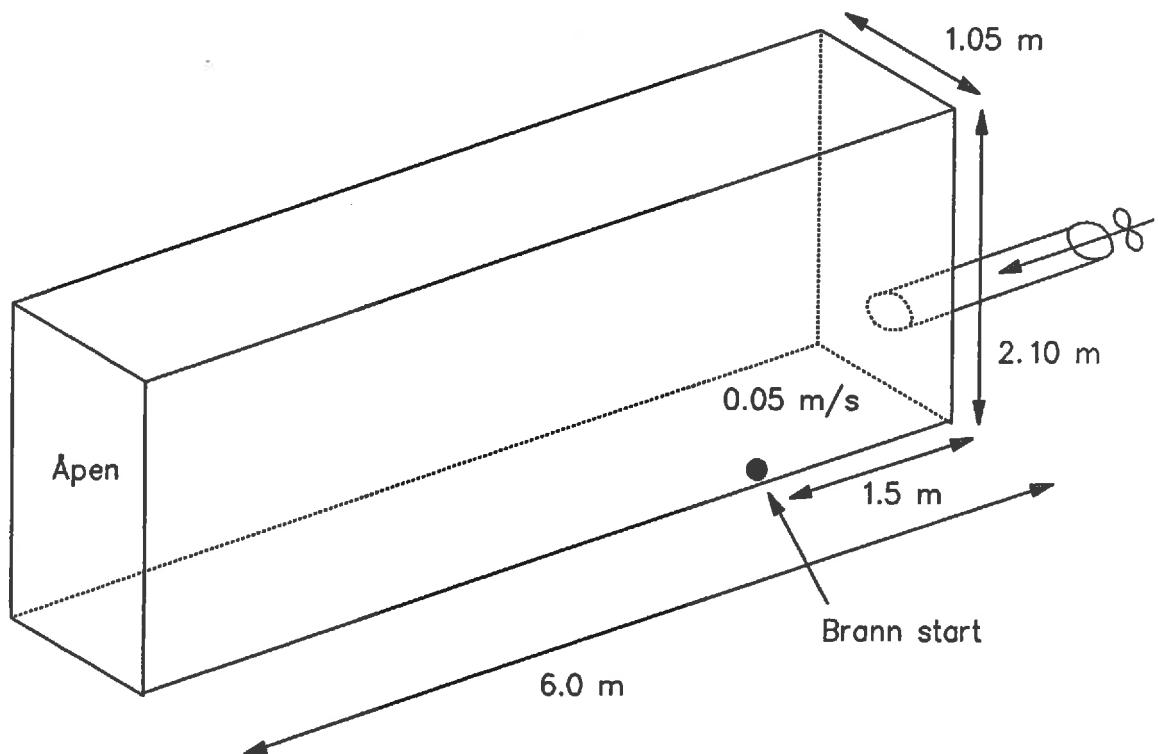
**Figur 3** Skisse av forsøksoppstilling for innledende forsøk SC-5, SC-5A.

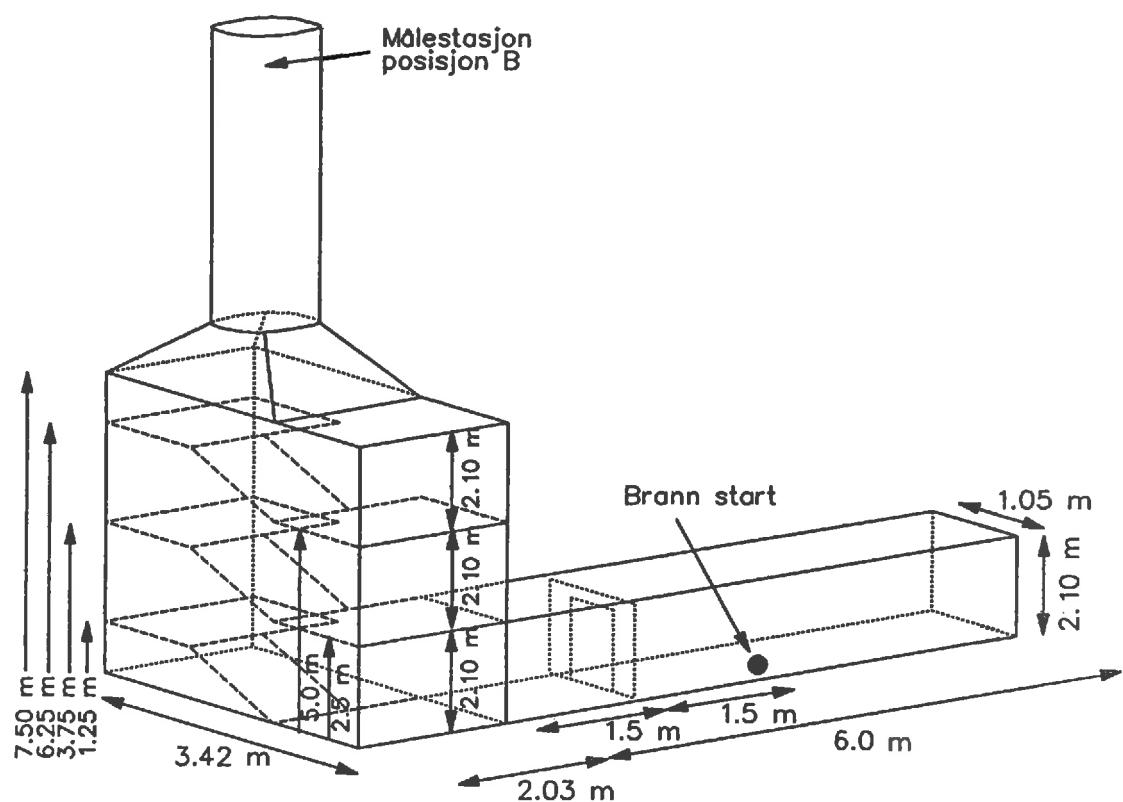
Figur 4 Skisse av forsøksoppstilling for forsøk SC-6.

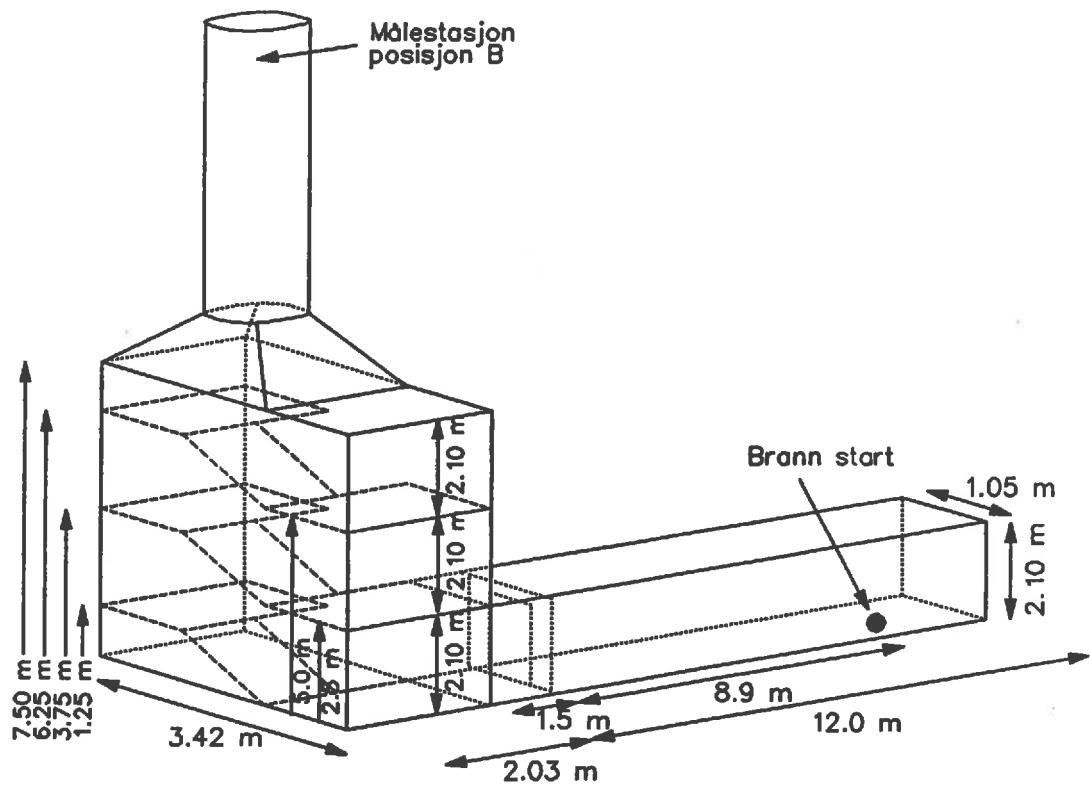
Figur 5 Skisse av forsøksoppstilling for forsøk SC-7.

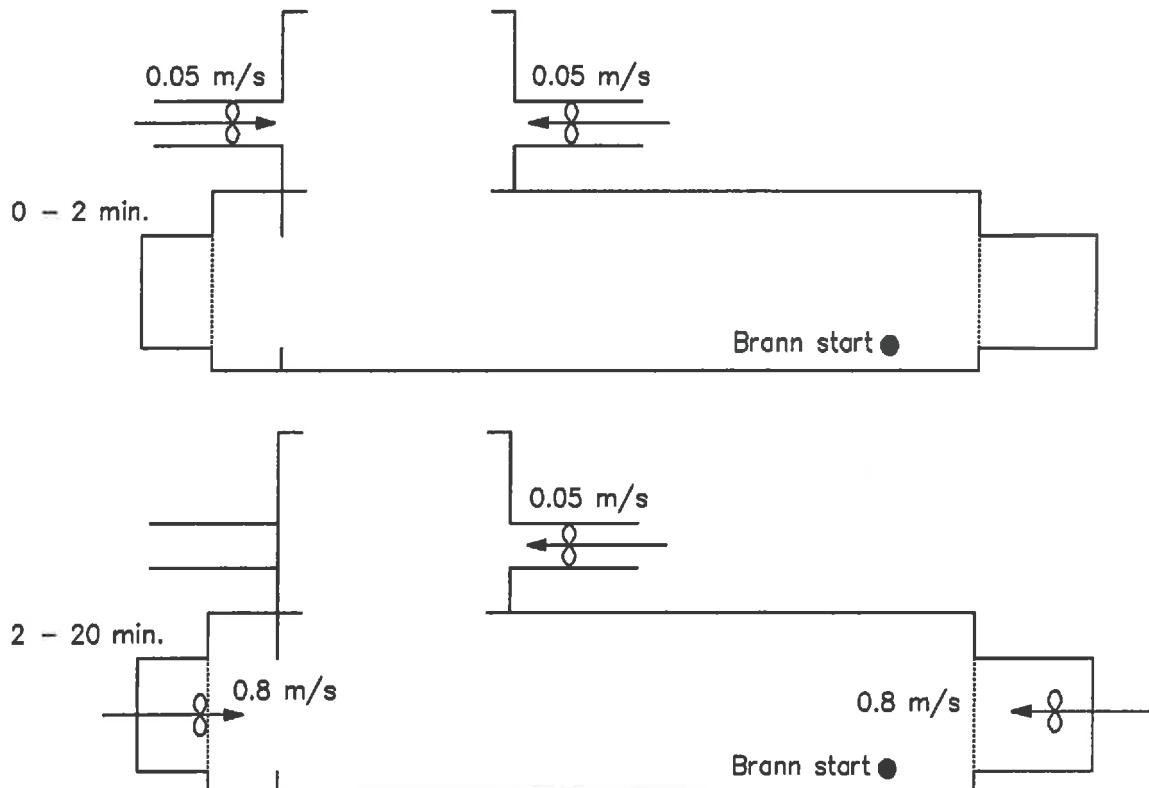
**Figur 7** Forsøk SC-7. Mekanisk tilluft: 0-2 min:  $600 \text{ m}^3/\text{h}$ , fordelt på to seksjoner. 2-20 min:  $12000 \text{ m}^3/\text{h}$  fordelt på 3 seksjoner.

Simulering av ventilasjonsforhold i korridor/trappesjakt forsøk SC-6 og SC-7, se fig. 6 og 7.

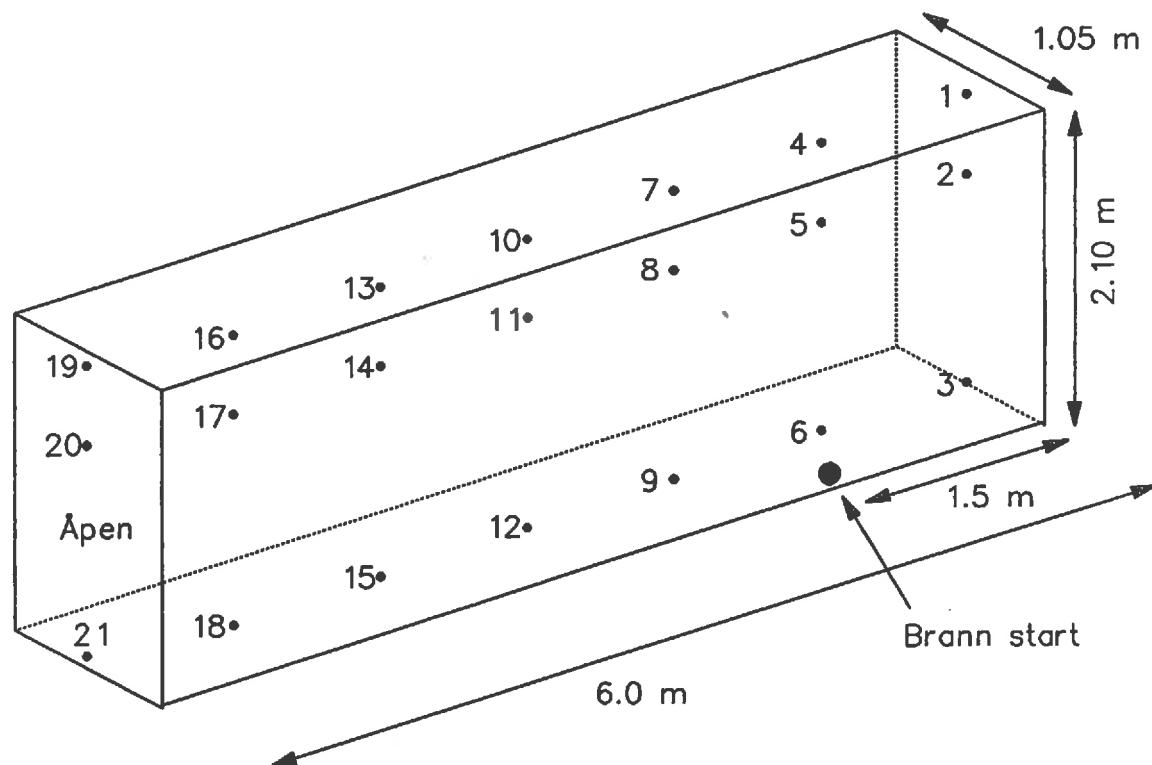
**Figur 8** Plassering av temperatur-målepunkter i forsøk SC-5 og SC-5A. (Forsøk med kun måling av temperatur).

Plassering av målepunkter for temperatur i de respektive forsøk er vist i fig. 8-12.

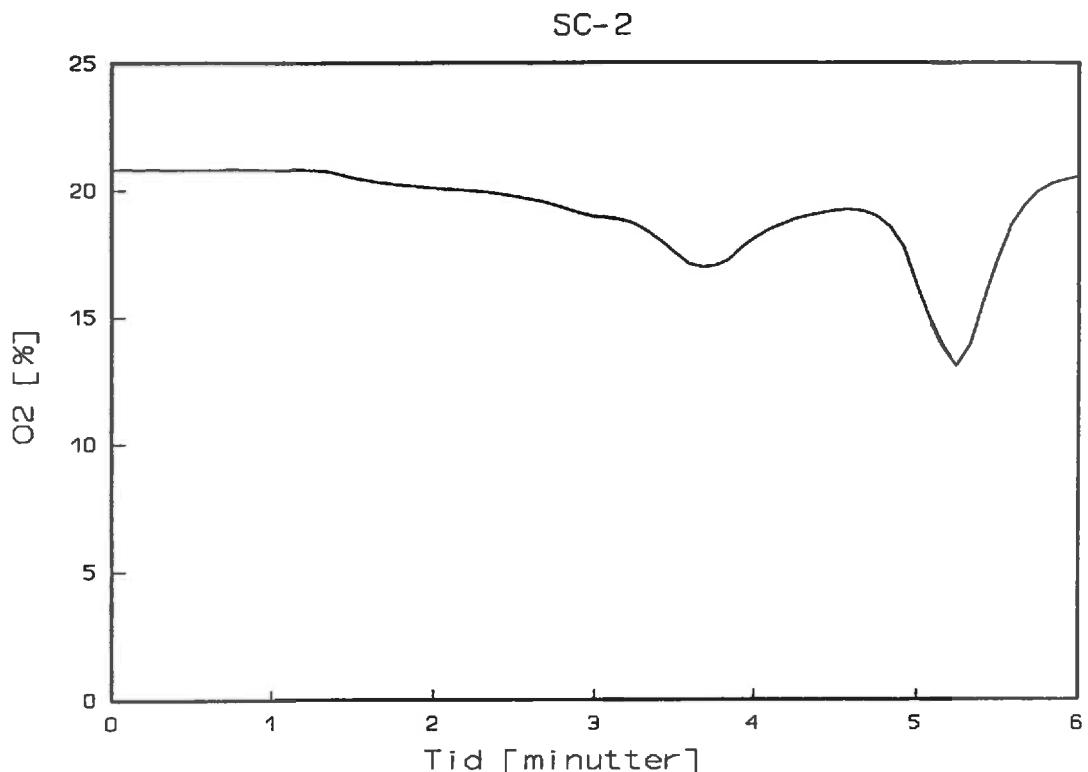
Figur 13 Konsentrasjon av oksygen, O<sub>2</sub> [%] målt i røykrøret (pos. A, se fig. 2)

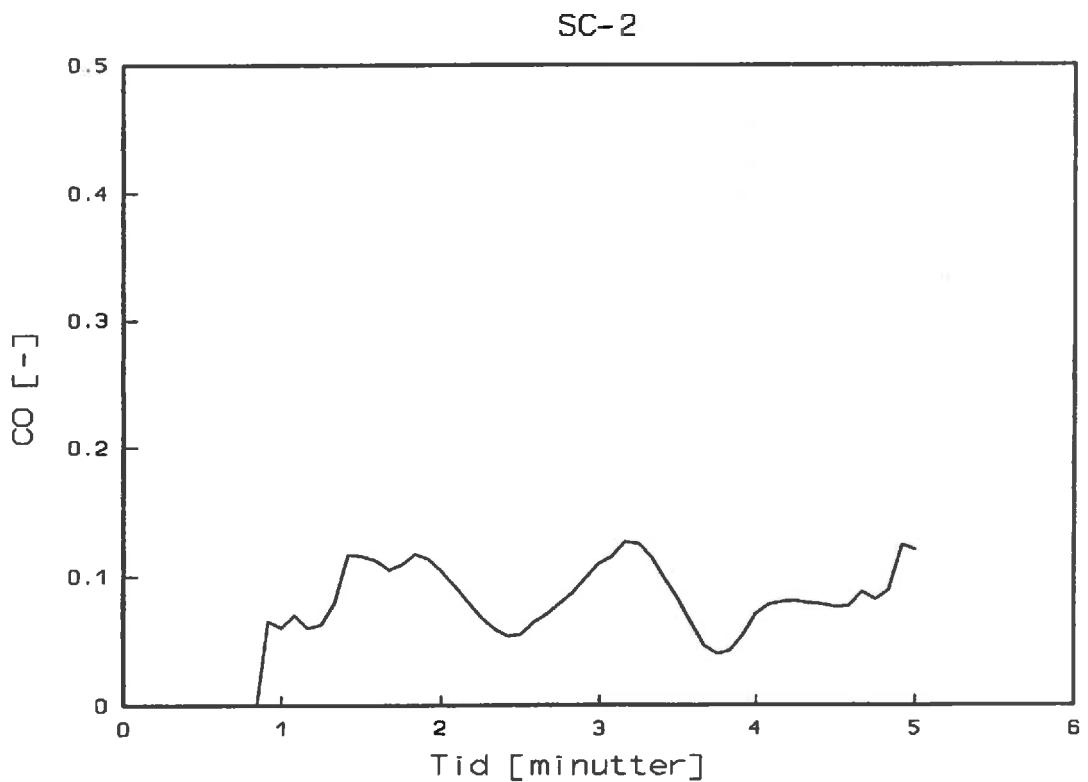
Figur 14 Produksjon av karbonmonoksyd, CO [g/g].

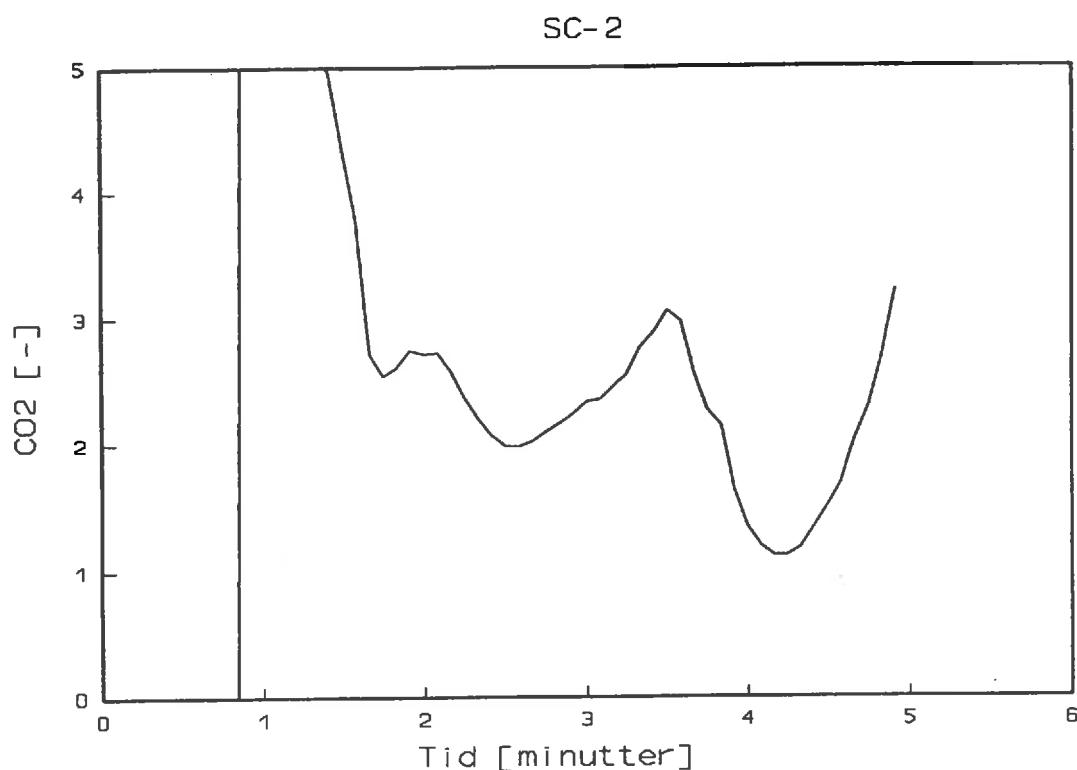
Figur 15 *Produksjon av karbondioksyd, CO<sub>2</sub> [g/g]. Verdier ved tiden ca 1 minutt er feilmålinger p.g.a. måleusikkerhet ved lav effekt.*

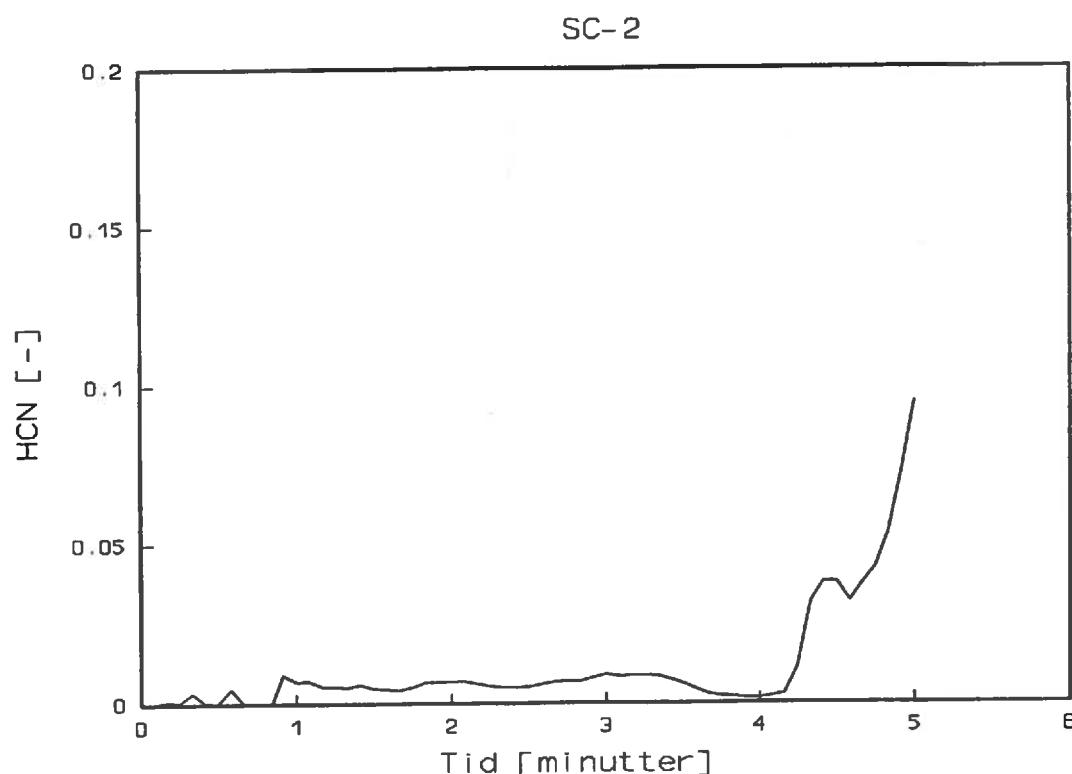
Figur 16 *Produksjon av blåsyre, HCN [g/g].*

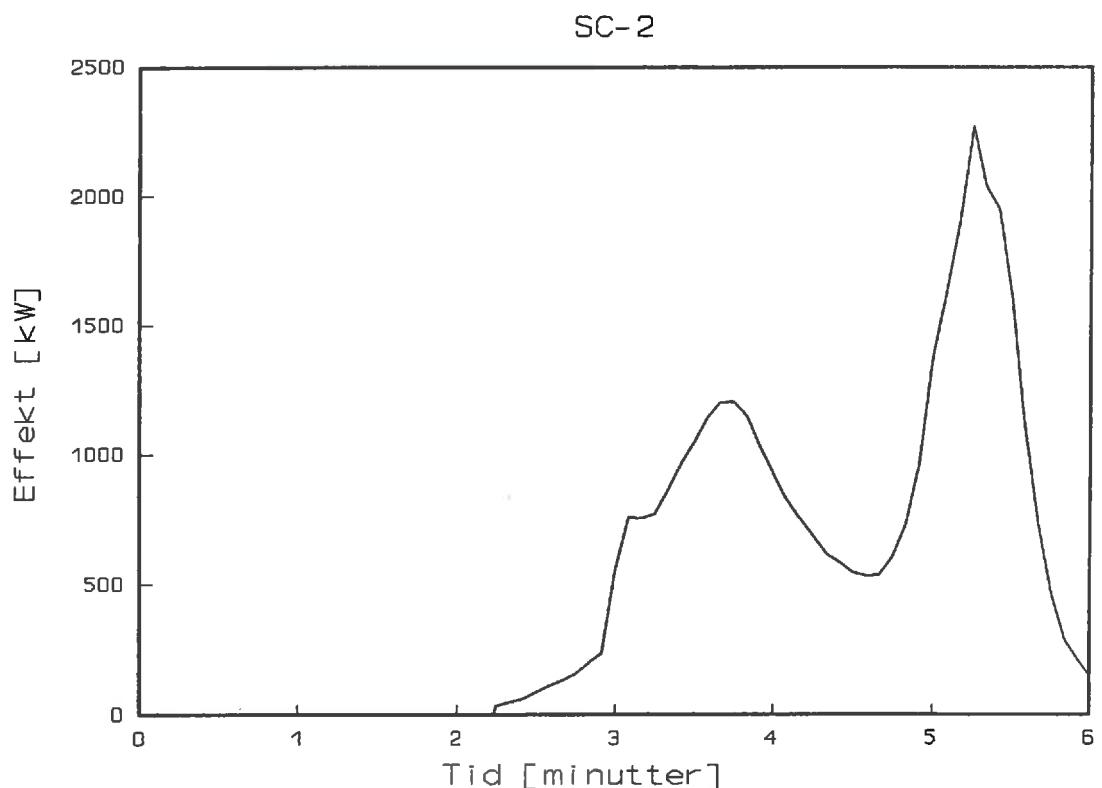
Figur 18 *Netto varmeeffekt [kW]. Varmeeffekt beregnet ut fra målte oksygen-konsentrasjoner, minus brennereffekten.*

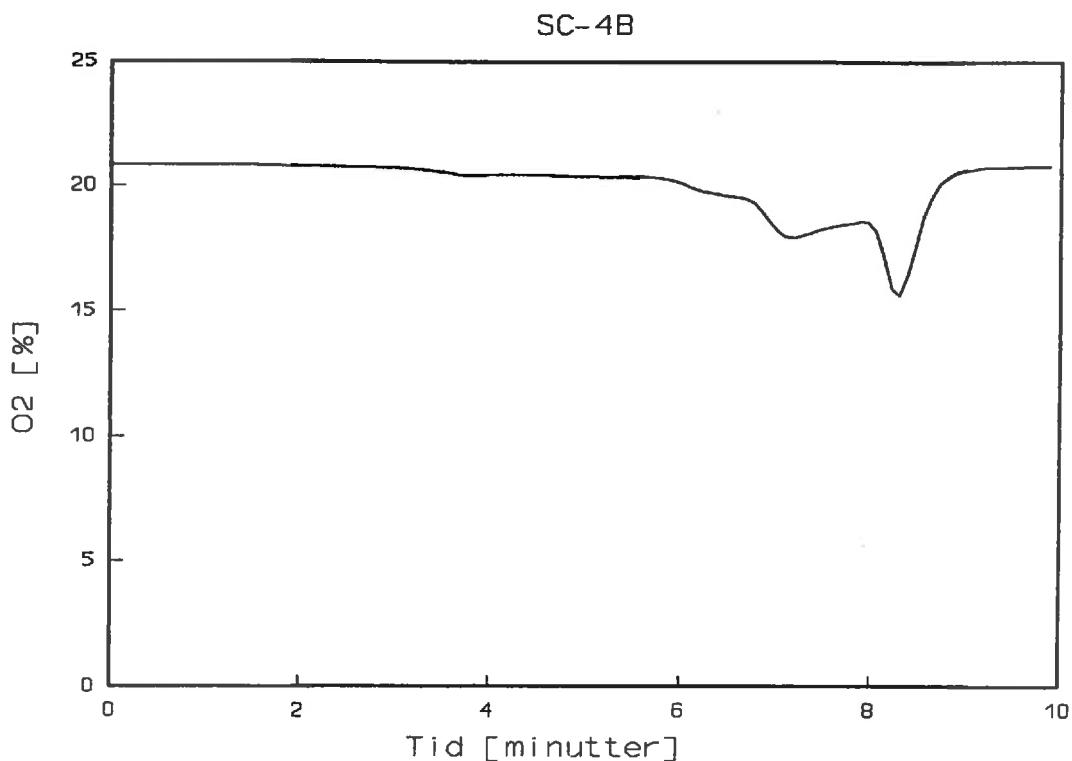
Figur 19 Konsentrasjon av oksygen,  $O_2$  [%] målt i røykrøret (pos. A, fig.2)

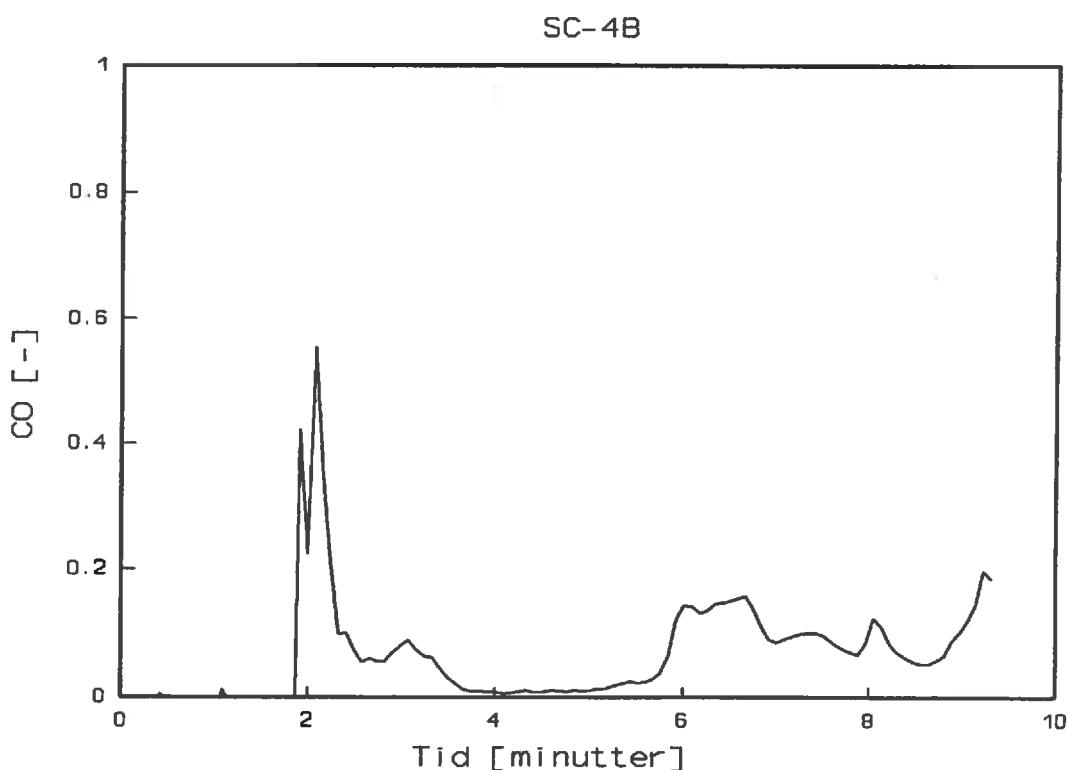
Figur 20 Produksjon av karbonmonoksyd,  $CO$  [g/g]. Toppen ved ca 2 minutter skyldes lave verdier i avbrenningsraten p.g.a.måleusikkerhet i den tidlige brannfasen.

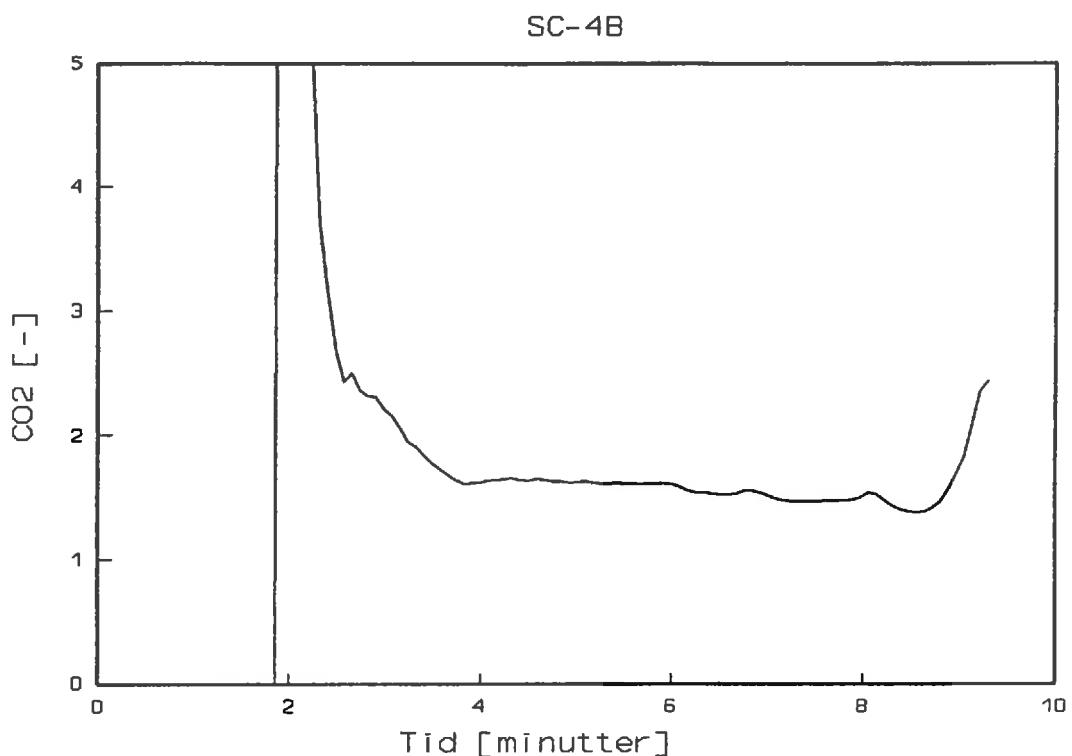
**Figur 21** Produksjon av karbondioksyd, CO<sub>2</sub> [g/g]. Toppen ved ca 2 minutter skyldes lave verdier i avbrenningsraten p.g.a. måleusikkerhet i den tidlige brannfasen.

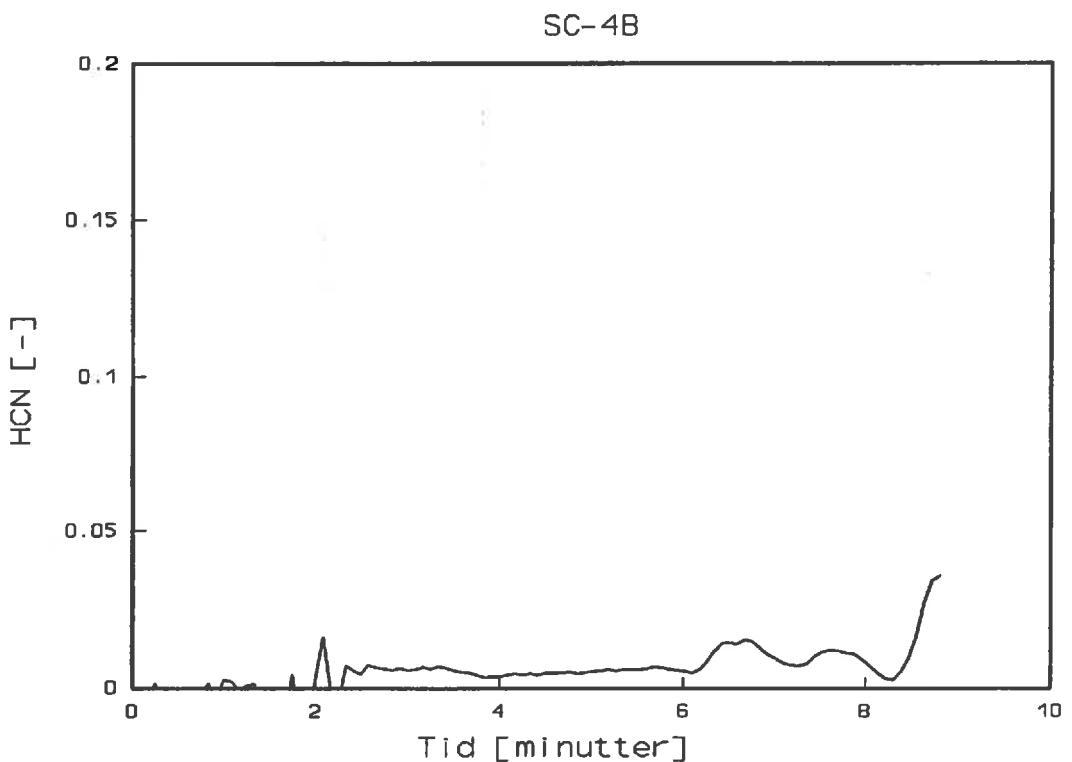
**Figur 22** Produksjon av blåsyre, HCN [g/g].

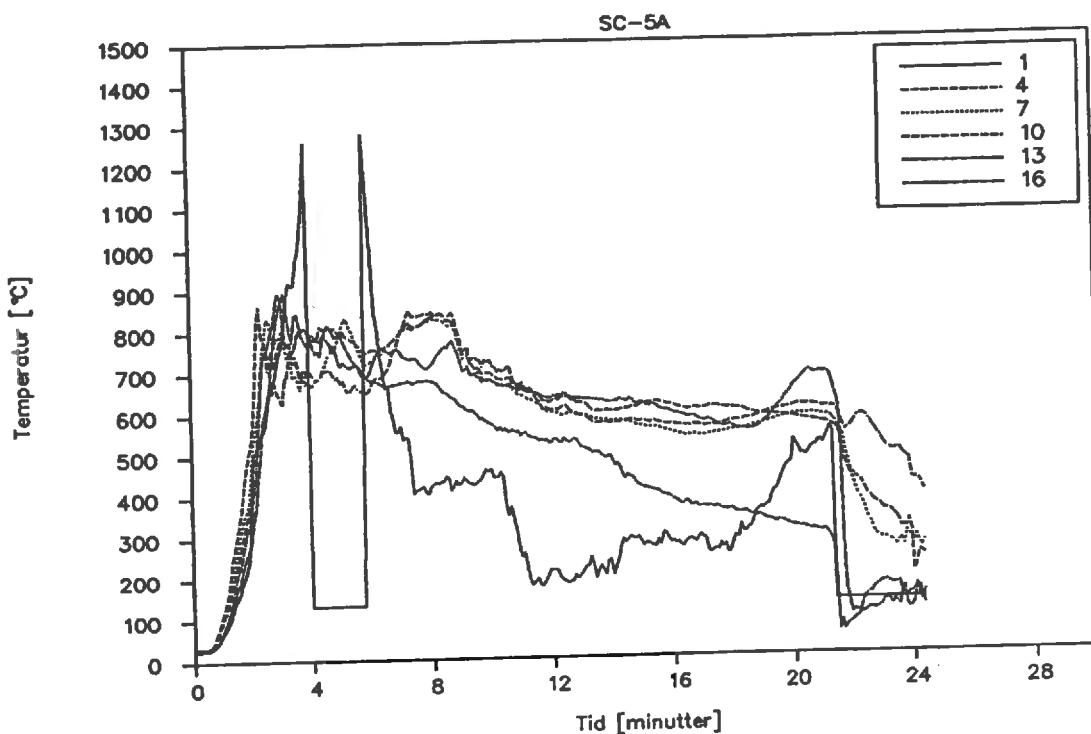
Figur 25 Temperaturforløp. Målepunkt: 1-4-7-10-13-16. For målepunktenes plassering se fig.3. (Feil i registrering for målepunkt 1)

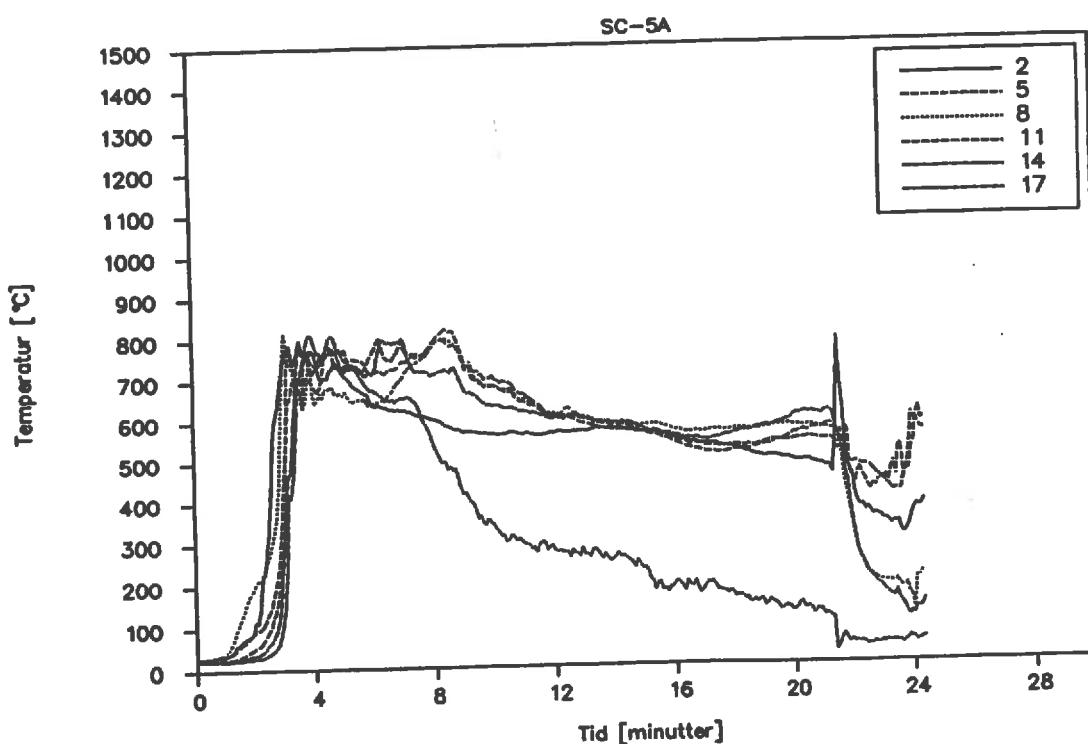
Figur 26 Temperaturforløp. Målepunkt: 2-5-8-11-14-17. For målepunktenes plassering se fig.3.

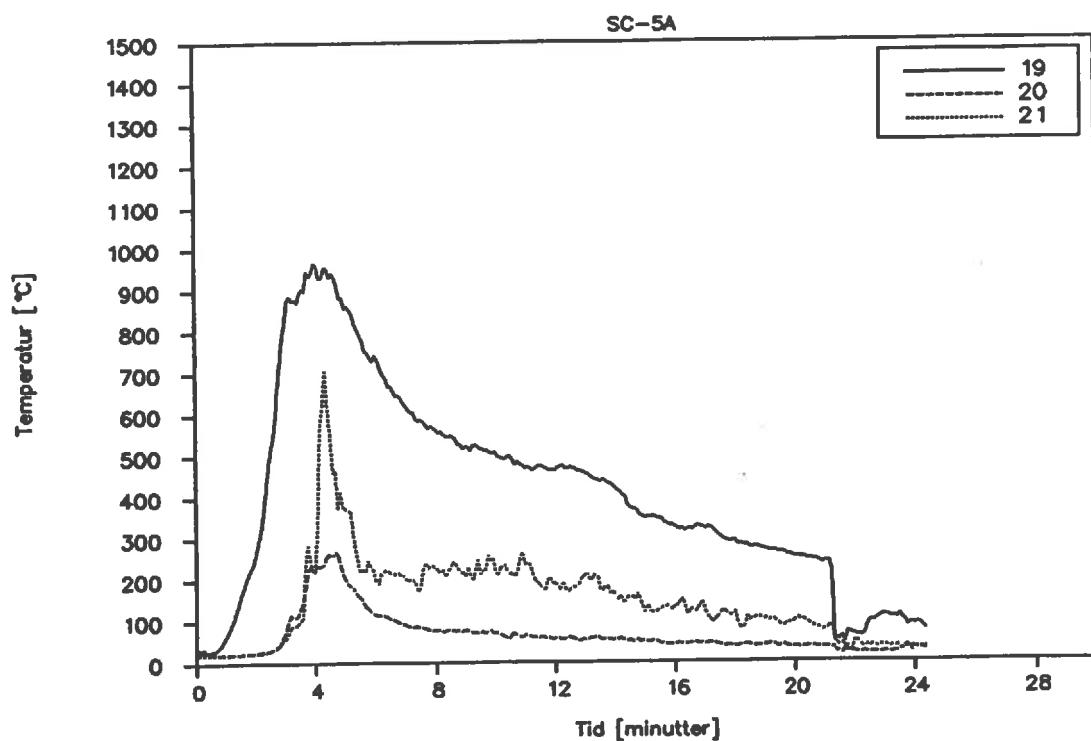
**Figur 28** Temperaturforløp. Målepunkt: 19-20-21. For målepunktenes plassering se fig.3.

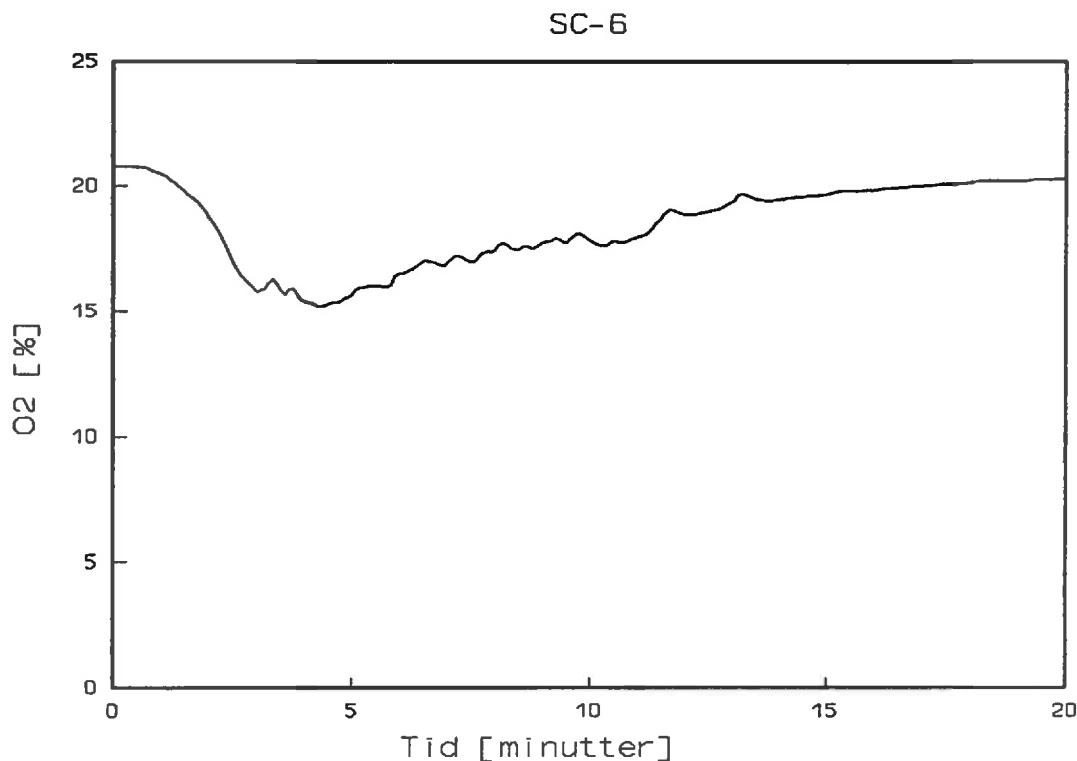
Figur 29 Konsentrasjon av oksygen,  $O_2$  [%] målt i toppen av trappesjakt (pos.B, fig.4)

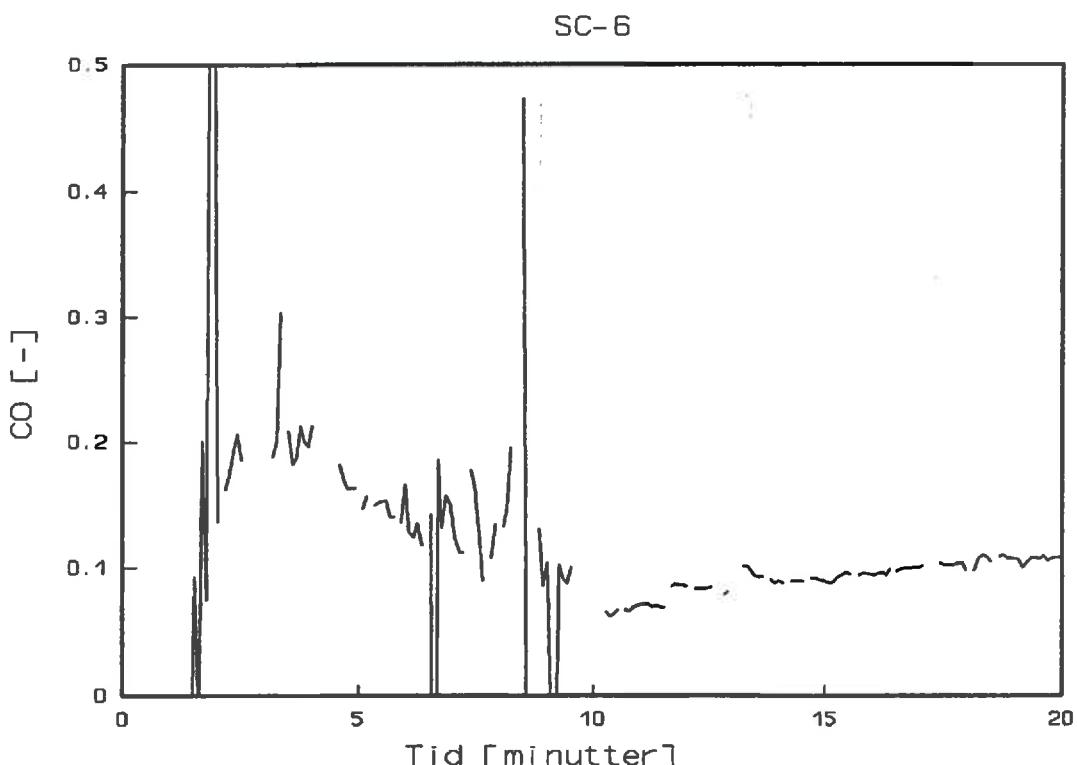
Figur 30 Produksjon av karbonmonoksyd,  $CO$  [g/g]. Toppene som opptrer skyldes problemene med måling av massestrømmen i toppen av trappesjakta.

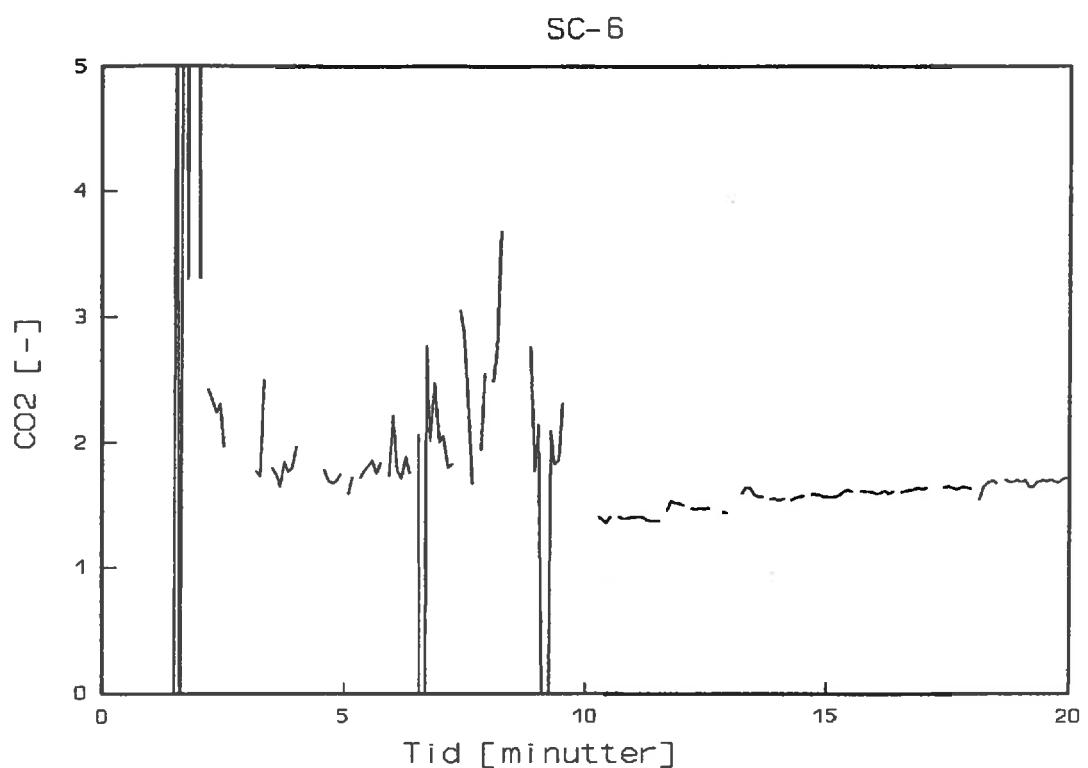
**Figur 31** Produksjon av karbondioksyd, CO<sub>2</sub> [g/g]. Toppene som opptrer skyldes problemene med måling av massestrømmen i toppen av trappesjakta.

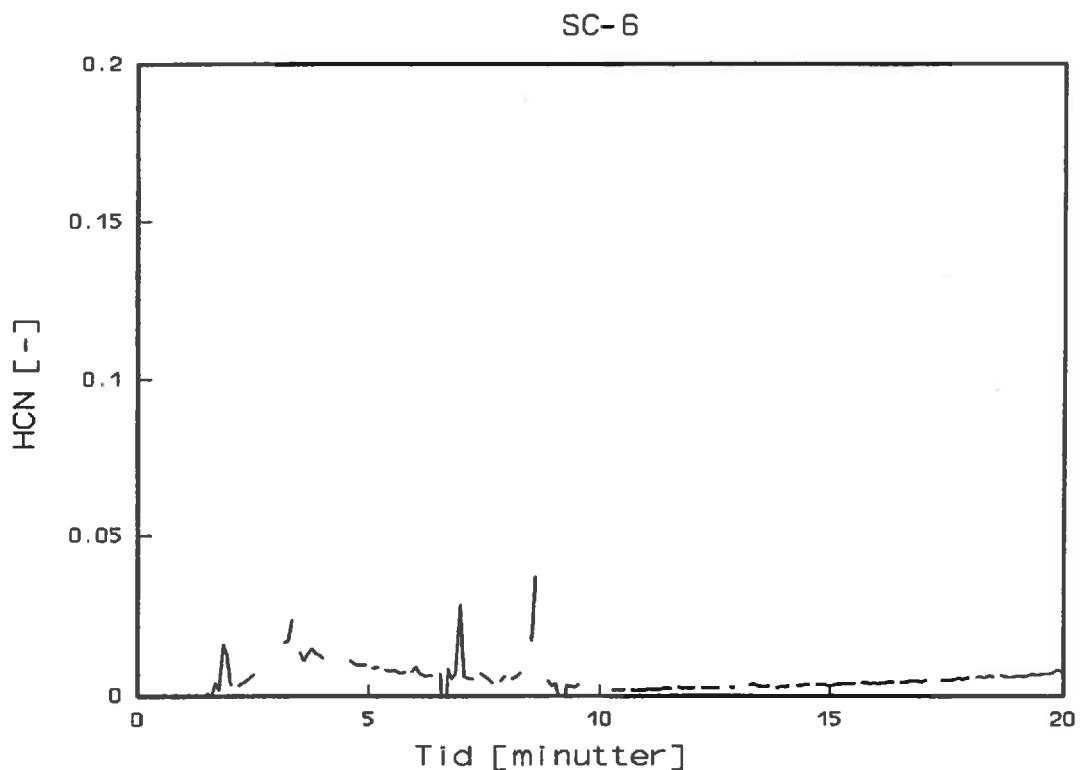
**Figur 32** Produksjon av blåsyre, HCN [g/g].

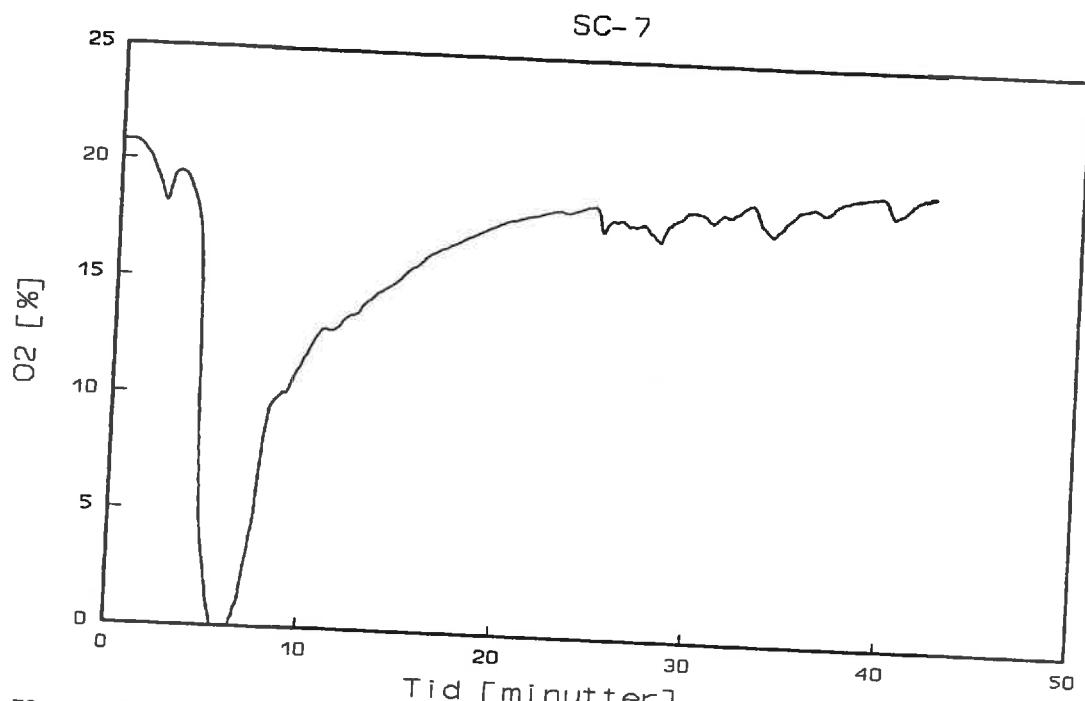
Figur 59

Konsentrasjon av oksygen,  $O_2$  [%] målt i toppen av trappesjakt (pos.B,fig.5). Verdier under 4.2%  $O_2$  har en større unøyaktighet p.g.a. kalibrering av apparatet.

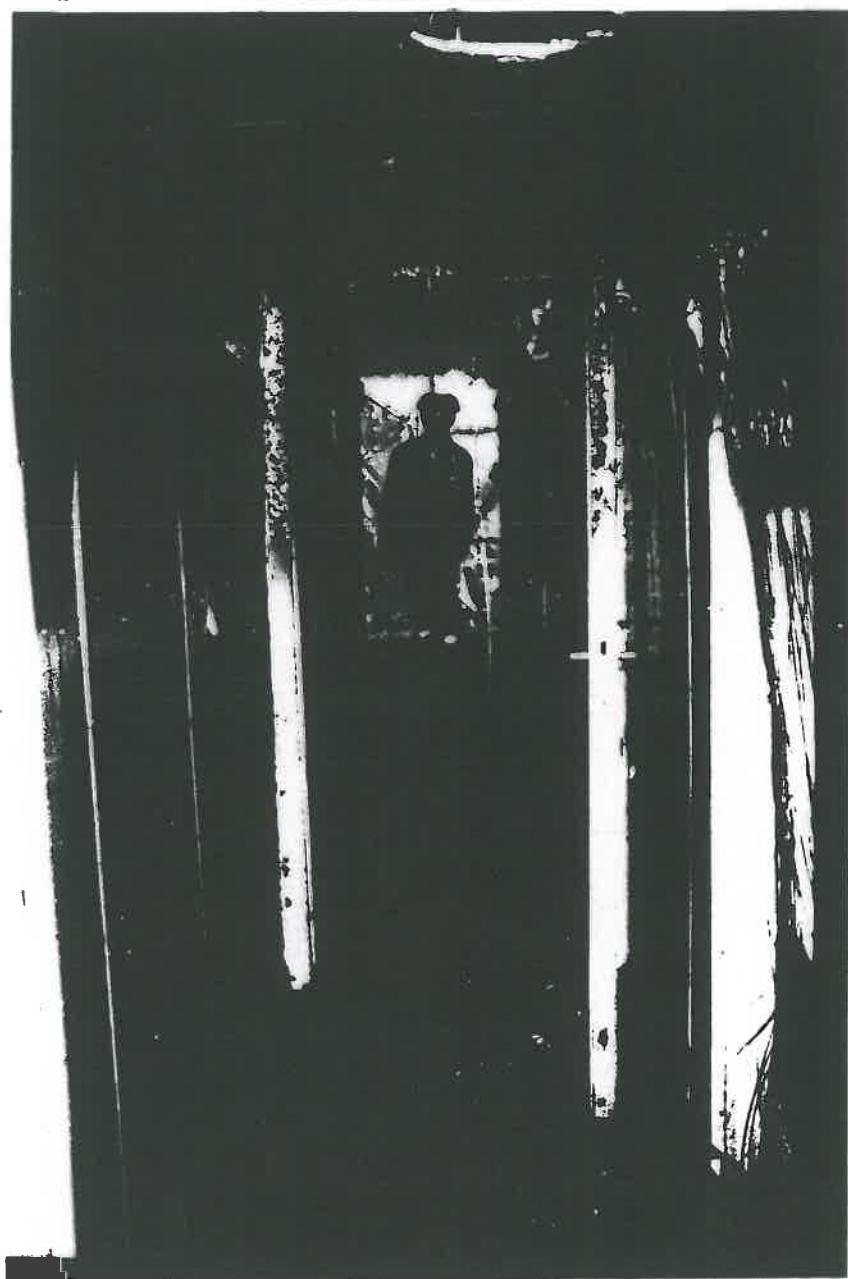
**Bilde 18** *Forsøk SC-6; Skadebilde. Utsnitt av området ved branndør, sett fra bunn av trappesjakt og i retning inn i korridøren.*
