# Evaluering av brannen i BASA-Huset, Tønsberg

SP Fire Research AS

| <b>PROSJEKTNR.</b><br>20022-5 | | <b>ANTALLSIDER:</b><br>46 | |
| <b>RAPPORTNR.</b><br>A16 20022-5:1 | <b>GRADERING</b><br>Åpen | <b>GRADERING DENNE SIDE</b><br>Åpen | |

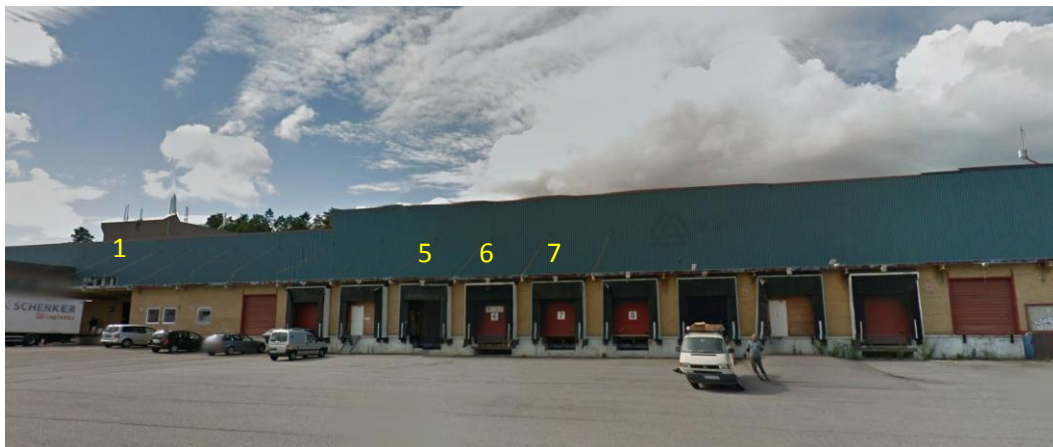
På fremsiden av delene F og G var det montert 12 porter, der port 1 befant seg i hjørnet mot del E, mens port 12 lå lengst mot nord. Plassering av portene er vist i Figur 2-2.

**Figur 2-2 Plassering av portene på fremsiden av bygget. Portene som er omtalt er angitt med gule numre. Bildet er hentet fra Google Earth.**
