| Rapportens tittel<br><b>Brannen på M/S "Scandinavian Star" 7 april 1990.<br/>Sakkyndig uttalelse om det fysiske brannforløp.</b> | Dato<br><b>1991-06-20</b> |
| Saksbehandler/forfatter<br><b>Ejnar Danø, Dantest og Kjell Schmidt Pedersen, SINTEF NBL</b> | Ansv. sign.<br> |

| Oppdragsgiver<br><b>Det Skandinaviske granskningsutvalg etter "Scandinavian Star"-ulykken og Oslo Politikammer</b> | Oppdr.givers ref.<br><b>Tore Schei<br/>Nicolay Bjønnes</b> |

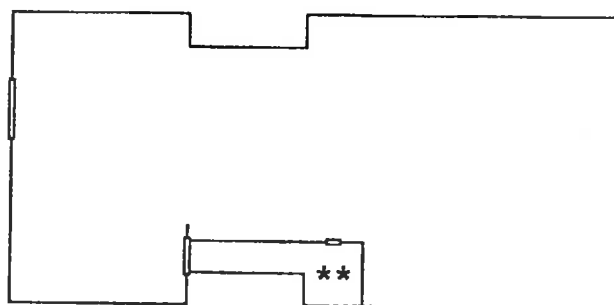
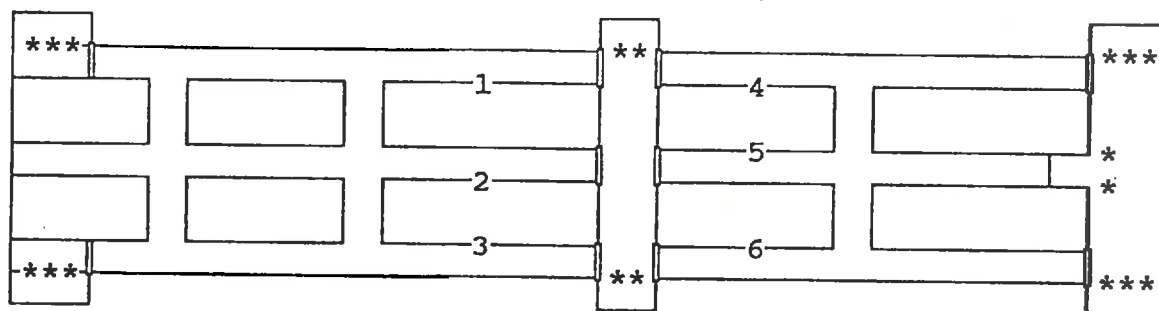
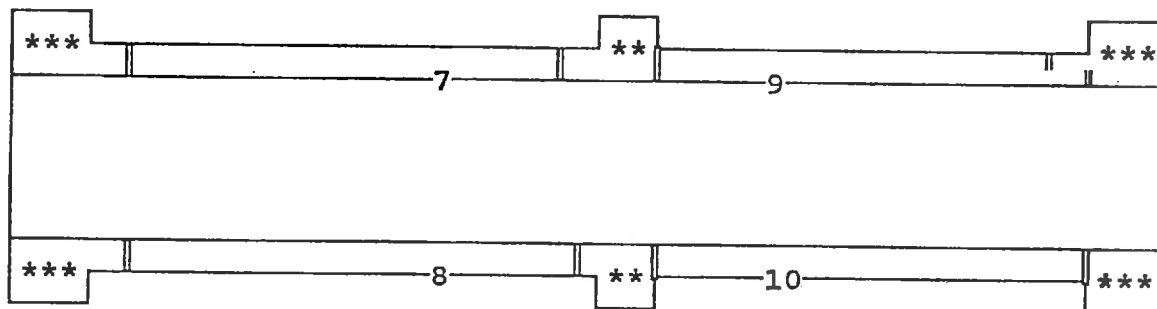
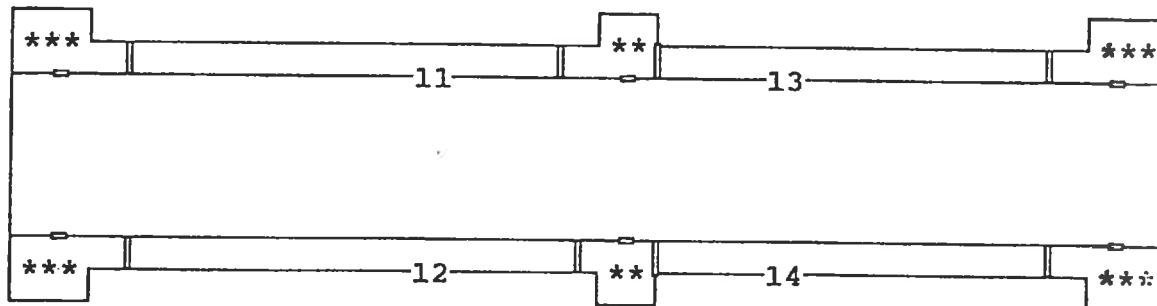
Figur 5.8.1. Planskisse for beregning av røykspredning.

Beregningene ble gjennomført med disse måleverdiene og det effektforløp som forsøk SC 7 tilsa. Resultatene er representert ved Tab. 5.8.1 som viser tiden frem til at konsentrasjonen for CO og HCN har nådd kritisk nivå separat på forskjellige steder i korridor- og trappeløpssystemet. Kritisk nivå er i denne sammenheng det nivå som medfører at man blir satt ut av spill (incapacitation). Tabellen viser også tiden til temperaturen når 200°C på de samme steder. I tillegg til disse påvirkninger vil CO<sub>2</sub>-konsentrasjonen påvirke hyperventilasjonen og mangel på oksygen vil også kreve sitt. Som diskutert i kap. 5.9 om dødsårsaker så kan man muligens dividere den korteste tiden med 3 for å få estimert tid til kritisk situasjon.

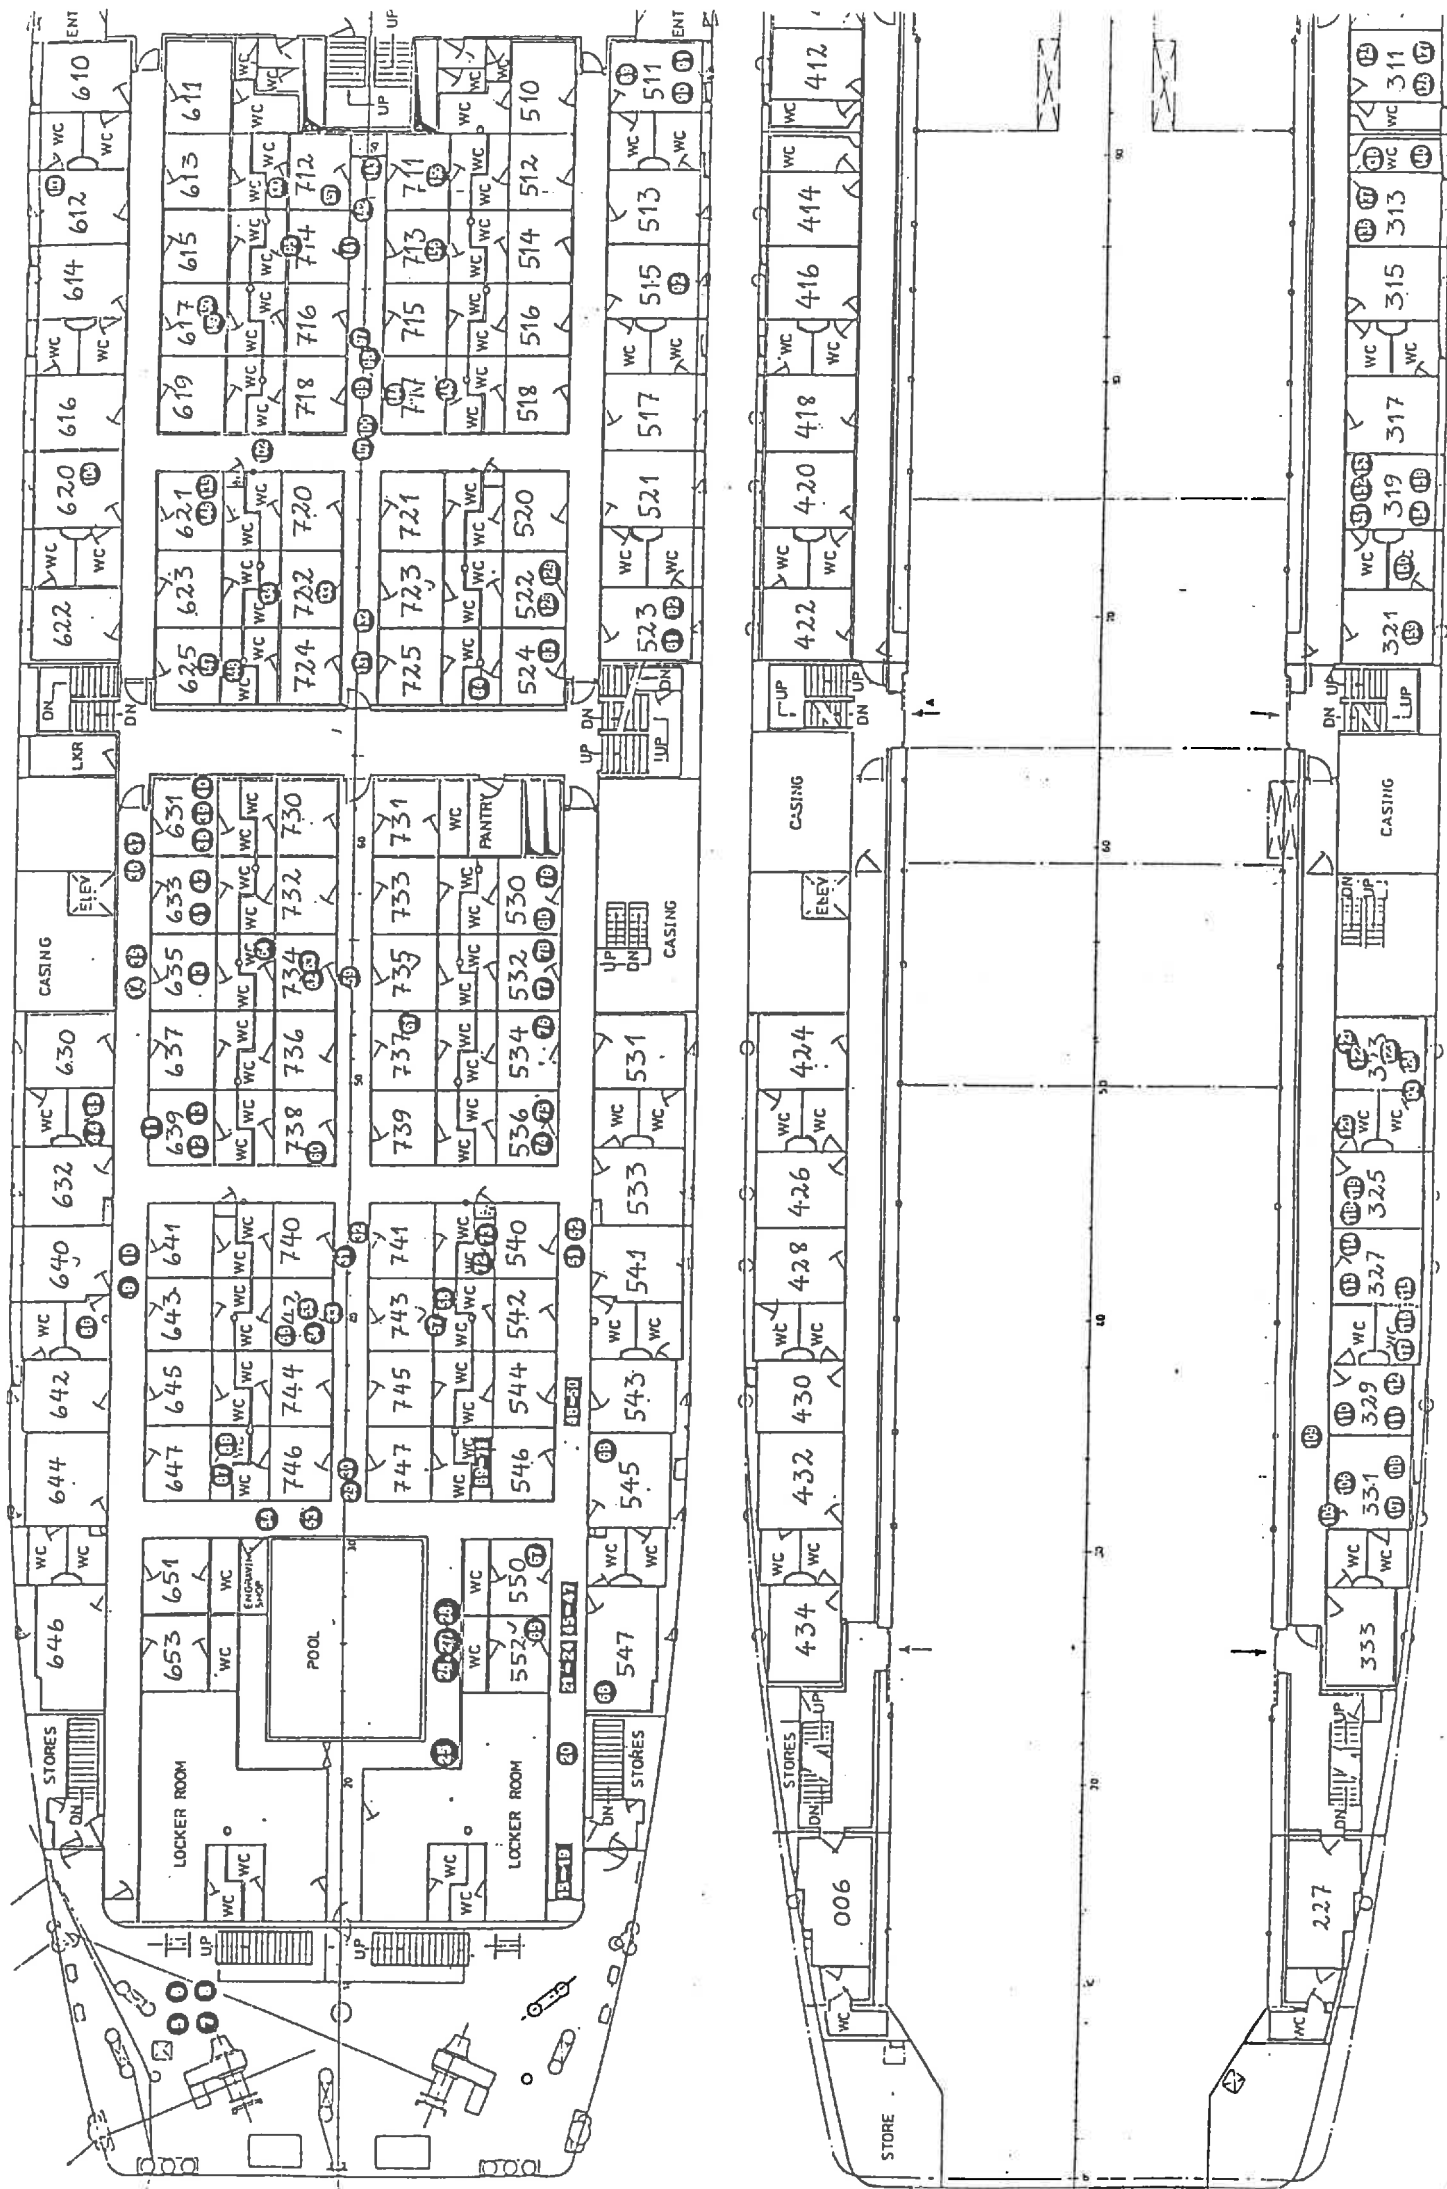
Fig. 5.9.1 De omkomnes plassering

De omkomnes plassering er vist i fig. 5.9.1. De omkomne befinner seg på Gulf-dekk fra resepsjonsområdet og akterover og på YBOR-dekk, styrbord side, for- og akterut for trappeløp D<sub>2</sub>.
